# **Most 35-035..2**

Most přes sil. III/2876, za obcí Jeřmanice

## **BĚŽNÁ PROHLÍDKA**

Datum provedení prohlídky: 12.11.2017

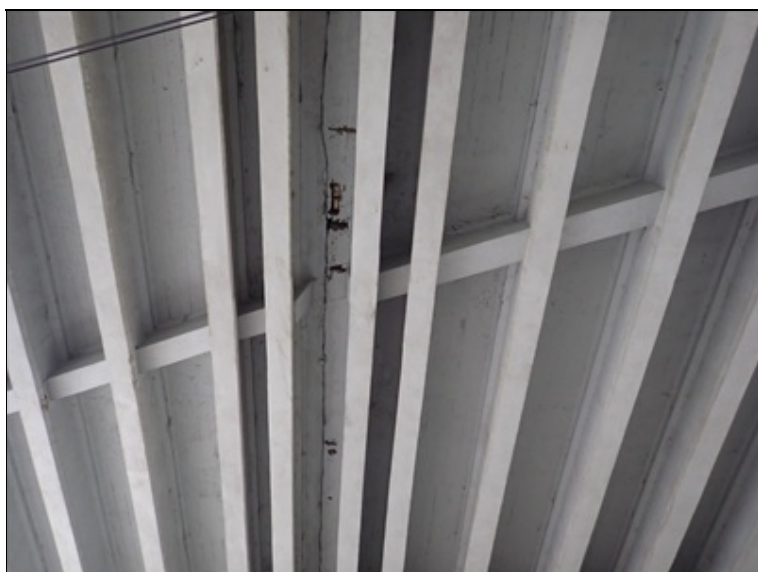
Podhled NK na styku s mostem ev.č.35-035..1

### 2.1 Nosná konstrukce

V podhledu NK, resp. spřahující desky, vpravo je lokálně obnažená korodující výztuž a s počínající degradací betonu.

| [2] | 2.1 | Nosná konstrukce | Sanovat podhled NK s obnaženou výztuží vpravo. |

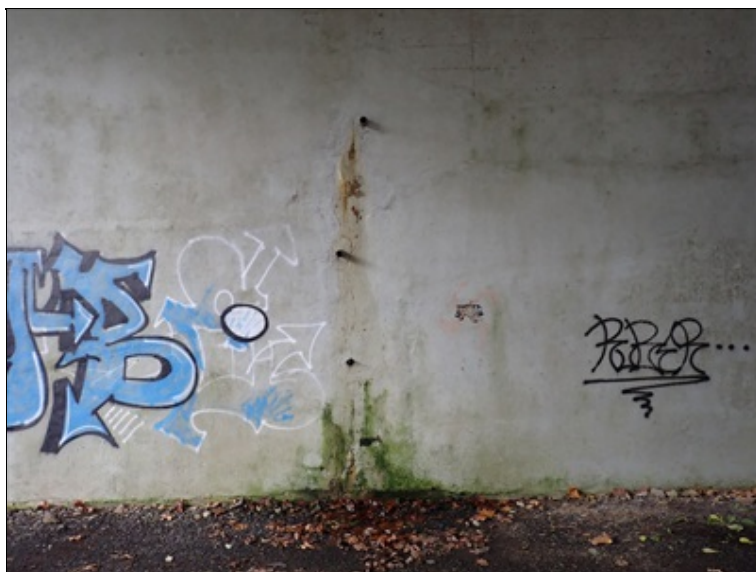
Detail 1.opěry s průsaky

**1.2 Mostní podpěry a křídla**

Obě opěry pokresleny grafity, u 1.opěry stopy po zatékání (mokrý průsaky, zelená řasa a v těchto místech již navrtány odvodňovací trubičky). Obě křídla provlhlá a s poškozenou sanací.

| [1] | 1.2 | Mostní podpěry a křídla | Doporučuji v místě průsaků u 1.opěry navrtat ještě další odvodňovací trubičku. |

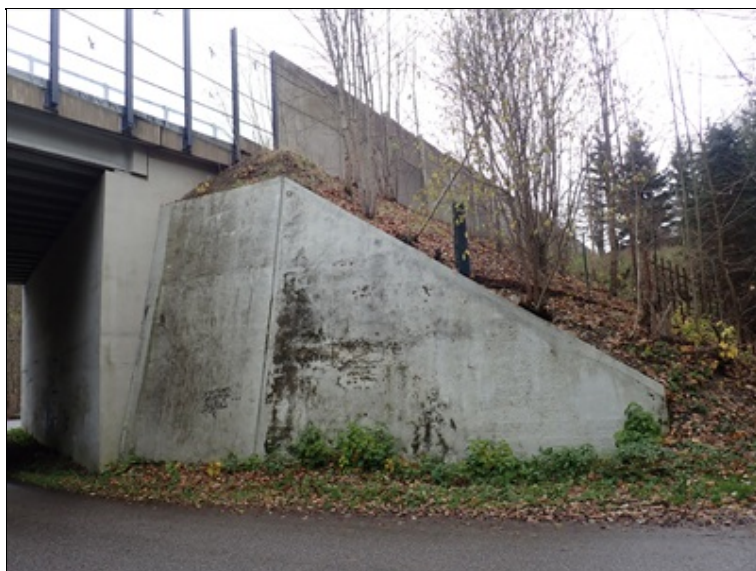
1.křídlo vlevo

**1.2 Mostní podpěry a křídla**

Obě opěry pokresleny grafity, u 1.opěry stopy po zatékání (mokrý průsaky, zelená řasa a v těchto místech již navrtány odvodňovací trubičky). Obě křídla provlhlá a s poškozenou sanací.

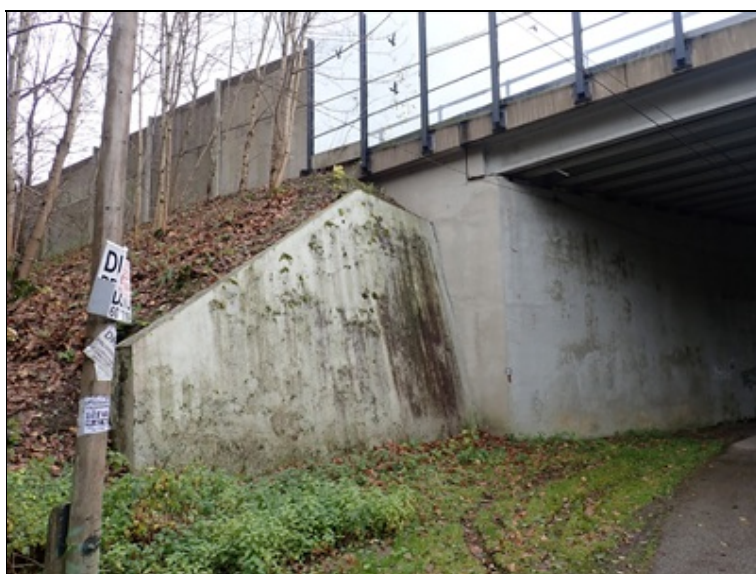
2.křídlo vlevo

**1.2 Mostní podpěry a křídla**

Obě opěry pokresleny grafity, u 1.opěry stopy po zatékání (mokrý průsaky, zelená řasa a v těchto místech již navrtány odvodňovací trubičky). Obě křídla provlhlá a s poškozenou sanací.

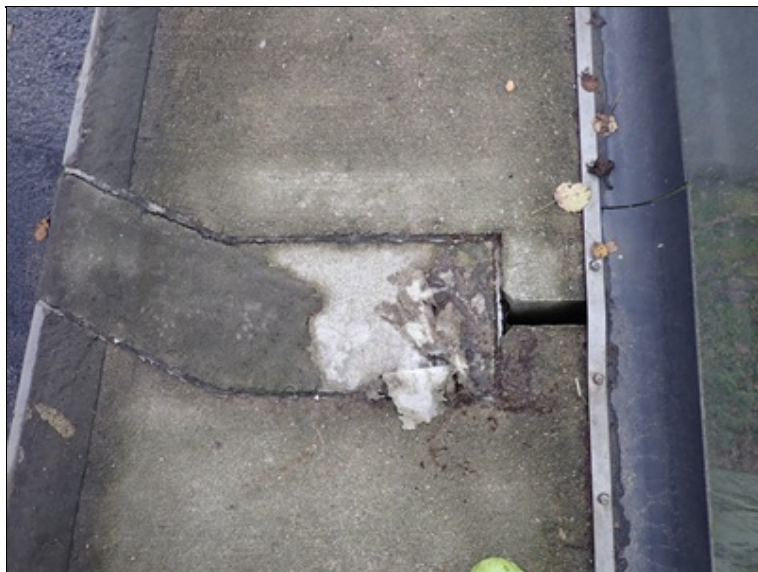
Dilatace v levé římse

### 3.3.1 Římse

Dilatace v římсах jsou poškozené, podélná spára ve středové římse mezi navazujícím mostem 35-035..1 je zarostlá vegetací, u římse vlevo poškozený ochranný nátěr.

| [6] | 3.3.1 | Římsa | Pročistit a utěsnit všechny spáry v obou římsách. |

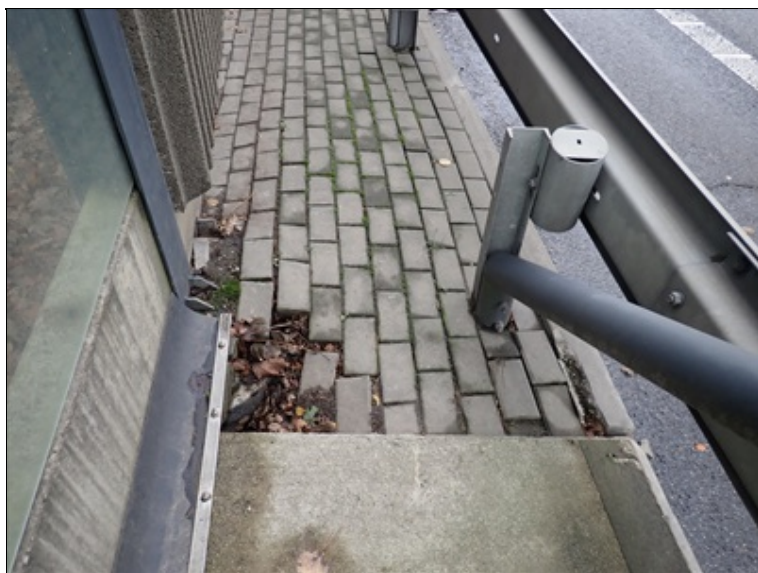
Poškozená dlažba na předpolí za 2.opěrou

### 3.2 Chodníky

Zámková dlažba za římsami je poškozená.

| [5] | 3.2 | Chodníky | Opravit zámkovou dlažbu za římsou vlevo. |

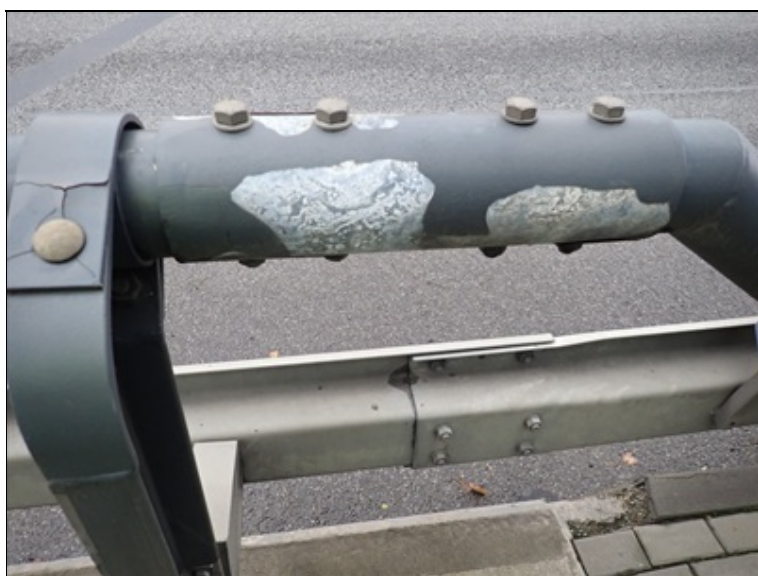
Poškozená PKO zábradelního svodidla

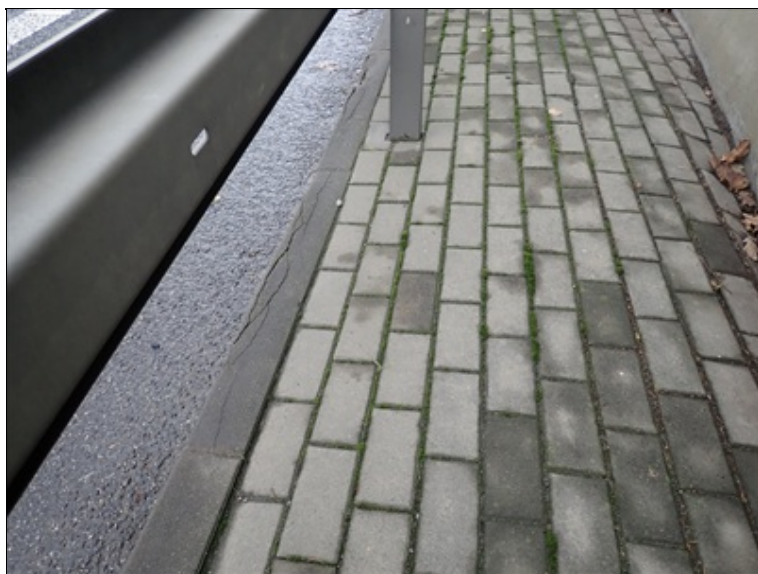
Poškozené bet. obruby

### 3.3.2 Obrubník

Bet. obrubníky před mostem se sítí podélných trhlin.

| [8] | 3.3.2 | Obrubník | Bez návrhu opatření. |

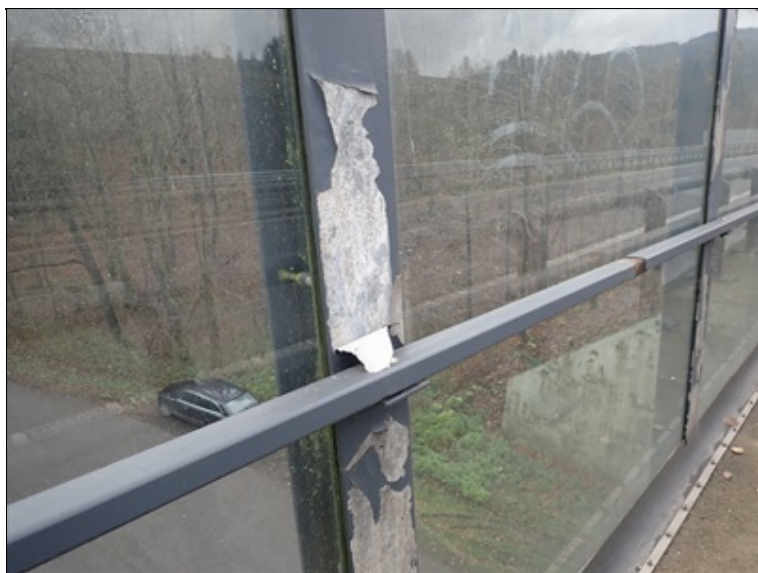
Poškozená PKO PHS

### 4.5 Protihlukové zdi

PKO PHS je poškozená.

| [7] | 4.5 | Protihlukové zdi | Obnovit PKO PHS. |

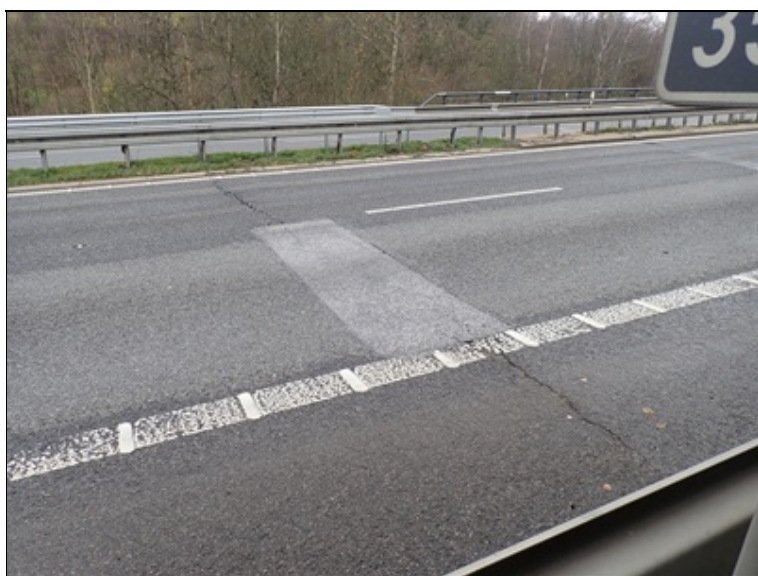
Otevřená trhlina na předpolí za 2.opěrou

### 3.1 Vozovka

Příčná otevřená trhlina na předpolí za 2.opěrou,

| [4] | 3.1 | Vozovka | Proříznout, vyčistit a následně utěsnit příčnou otevřenou trhlinu na předpolí za 2.opěrou. |
