Most 35-036..1

Most přes sil. I/65 u obce Rádlo - Rádelský mlýn

BĚŽNÁ PROHLÍDKA

Datum provedení prohlídky: 12.11.2017

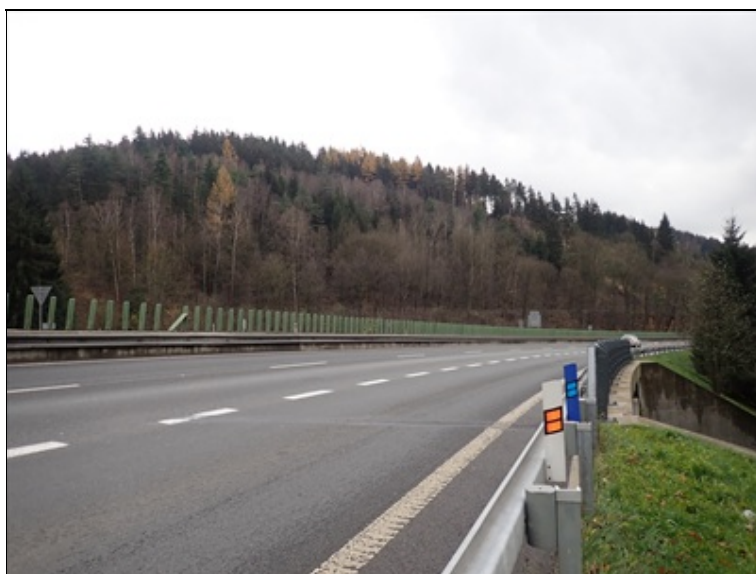
Celkový pohled na most

4.3 Dopravní značení, označení mostu

Na mostě není osazena tabulka s evidenčním číslem mostu. Doporučuji pod most osadit SDZ B16 omezující podjezdnou výšku.

| [5] | 4.3 | Dopravní značení, označení mostu | Na most osadit tabulku s evidenčním číslem mostu. Doporučuji přeměřit podjezdnou výšku a následně případně osadit SDZ B16 s příslušnou hodnotou. |

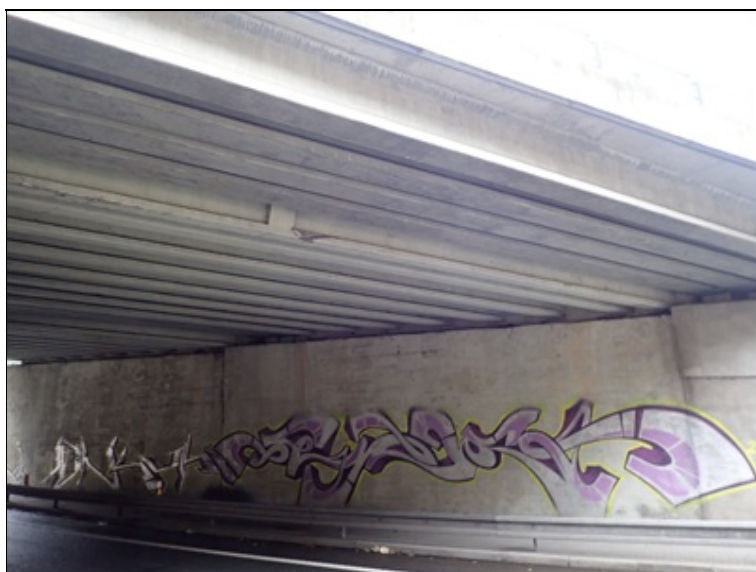
Podhled NK

1.2 Mostní podpěry a křídla

Obě opěry pokresleny grafity, lokálně svislé trhliny (u 1.OP zleva pod 6. a 11. nosníkem a u 2.OP pod 9.nosníkem zleva), na rozšířenou část u 1.OP zatéká. Spára mezi 2.OP a 2.křídlem vpravo značně provlhlá.

2.1 Nosná konstrukce

V podhledu NK vpravo poškozena dolní příruba a podhled 10. a 11. nosníku od průjezdu vozidla pod mostem.

| [1] | 2.1 | Nosná konstrukce | Sanovat poškozené části jednotlivých nosníků. |

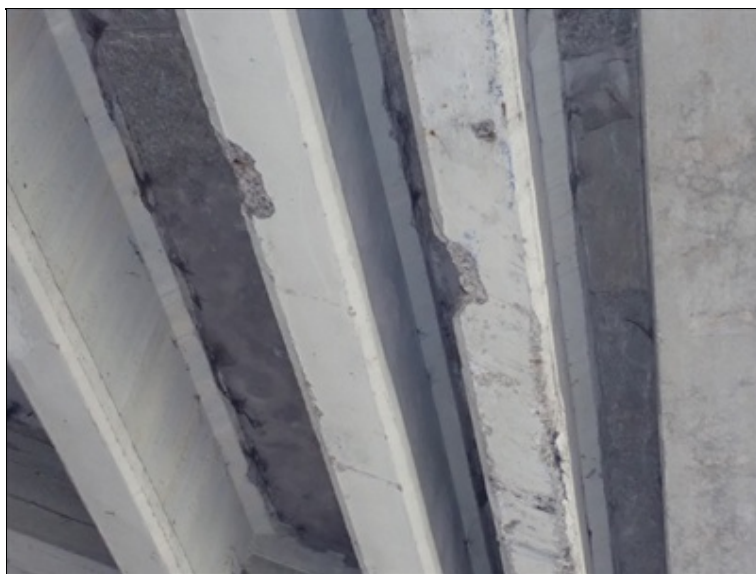
Detail poškozeného podhledu NK

2.1 Nosná konstrukce

V podhledu NK vpravo poškozena dolní příruba a podhled 10. a 11. nosníku od průjezdu vozidla pod mostem.

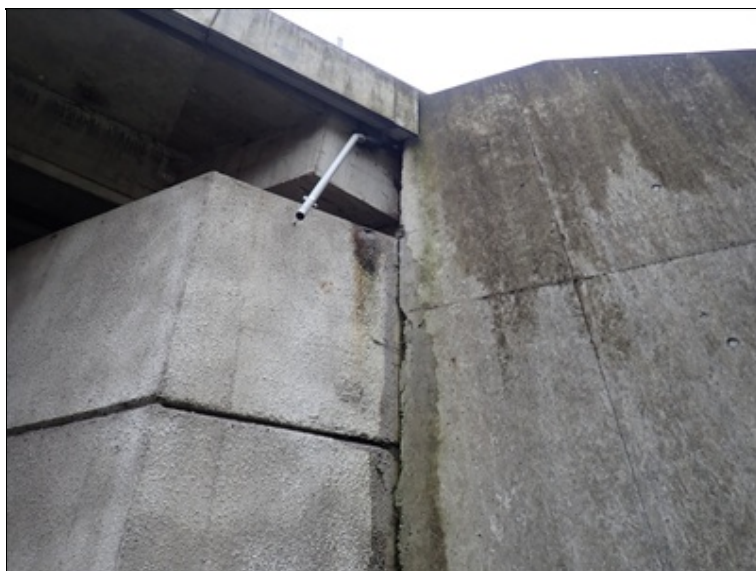
Provhlá spára mezi 2.opěrou a křídlem vpravo

1.2 Mostní podpěry a křídla

Obě opěry pokresleny grafity, lokálně svislé trhliny (u 1.OP zleva pod 6. a 11. nosníkem a u 2.OP pod 9.nosníkem zleva), na rozšířenou část u 1.OP zatéká. Spára mezi 2.OP a 2.křídlem vpravo značně provhlá.

Dilatace v levé římse nad 2.opěrou je poškozená (pravděpodobně zdroj zatékání do spáry mezi opěrou a křídlem).

| [4] | 3.3.1 | Římse | Opravit dilataci v levé římse nad 2. opěrou. |

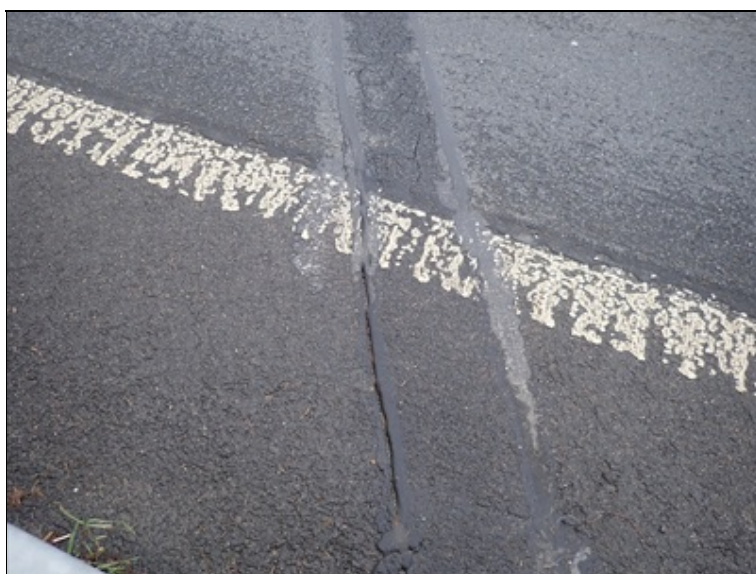
EMZ nad 1.opěrou

2.3 Mostní závěry

Oba EMZ poškozené.

| [2] | 2.3 | Mostní závěry | Utěsnit trhliny v obou EMZ vhodnou zálivkou a dle možností správce zařadit most do programu výměny EMZ. |

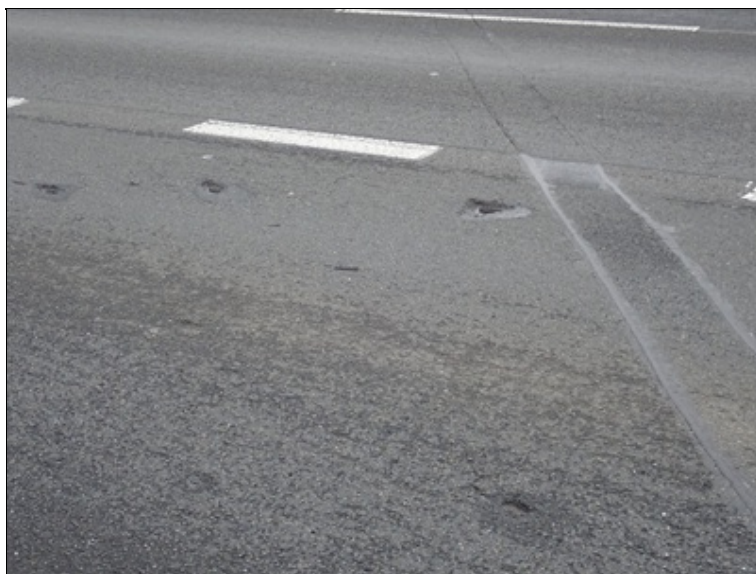
EMZ nad 2.opěrou a lokální výtluky ve vozovce

2.3 Mostní závěry

Oba EMZ poškozené.

3.1 Vozovka

Vozovka s lokálními drobnými výtluky.

| [3] | 3.1 | Vozovka | Opravit výtluky v krytu vozovky. |

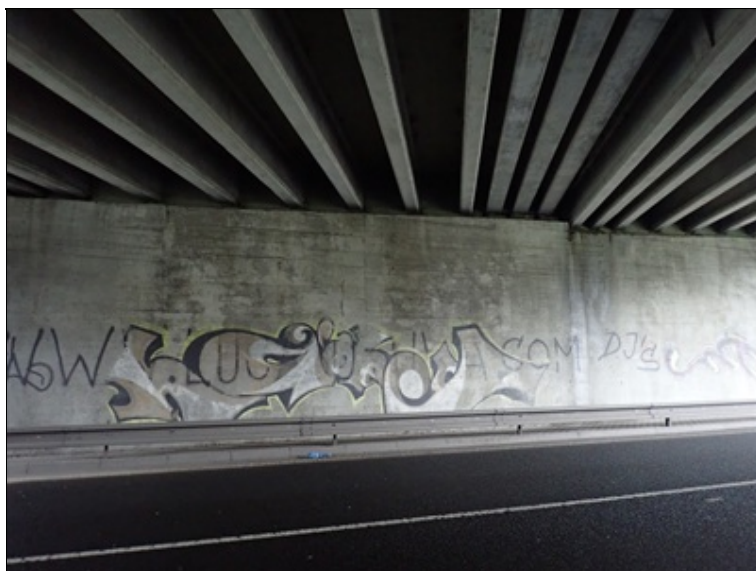
Pohled na 1.opěru

1.2 Mostní podpěry a křídla

Obě opěry pokresleny grafity, lokálně svislé trhliny (u 1.OP zleva pod 6. a 11. nosníkem a u 2.OP pod 9.nosníkem zleva), na rozšířenou část u 1.OP zatéká. Spára mezi 2.OP a 2.křídlem vpravo značně provlhlá.

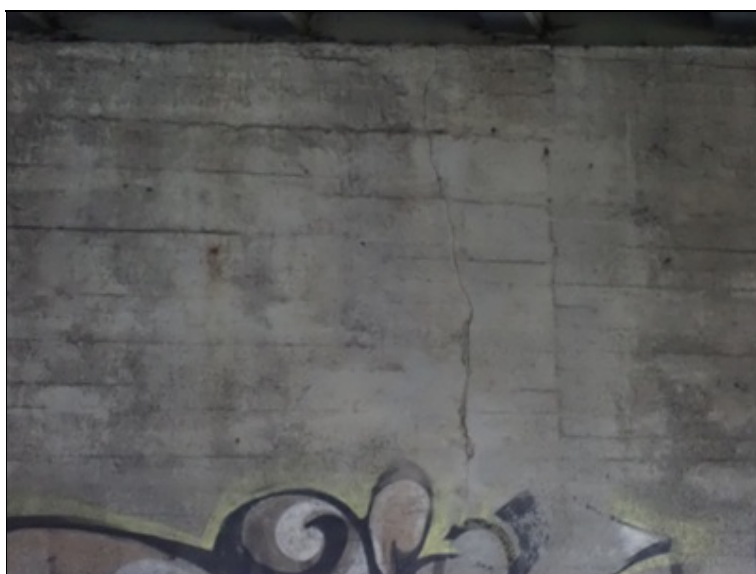
Svislá trhlina v 1.opěře

1.2 Mostní podpěry a křídla

Obě opěry pokresleny grafity, lokálně svislé trhliny (u 1.OP zleva pod 6. a 11. nosníkem a u 2.OP pod 9.nosníkem zleva), na rozšířenou část u 1.OP zatéká. Spára mezi 2.OP a 2.křídlem vpravo značně provlhlá.

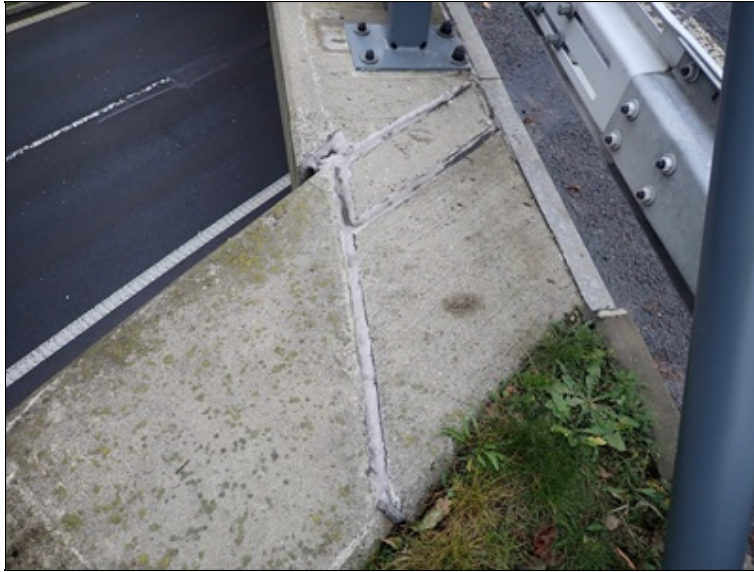
Poškozená dilatace v římse nad 2.opěrou

3.3.1 Římse
