Most 35-036..2

Most přes sil. I/65 u obce Rádlo - Rádelský mlýn

BĚŽNÁ PROHLÍDKA

Datum provedení prohlídky: 12.11.2017

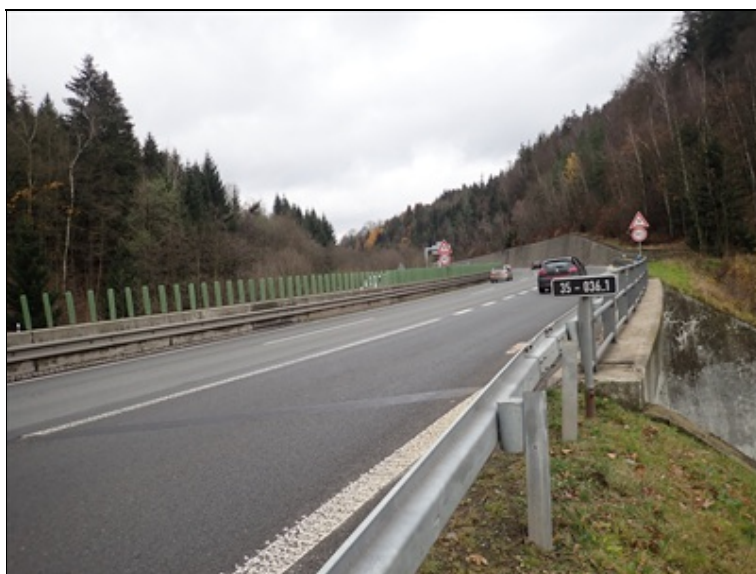
4.3 Dopravní značení, označení mostu

Celkový pohled na most proti směru staničení

Na mostě osazena tabulka s chybným evidenčním číslem.

| [5] | 4.3 | Dopravní značení, označení mostu | Uvést do souladu evidenční číslo mostu s BMS. |

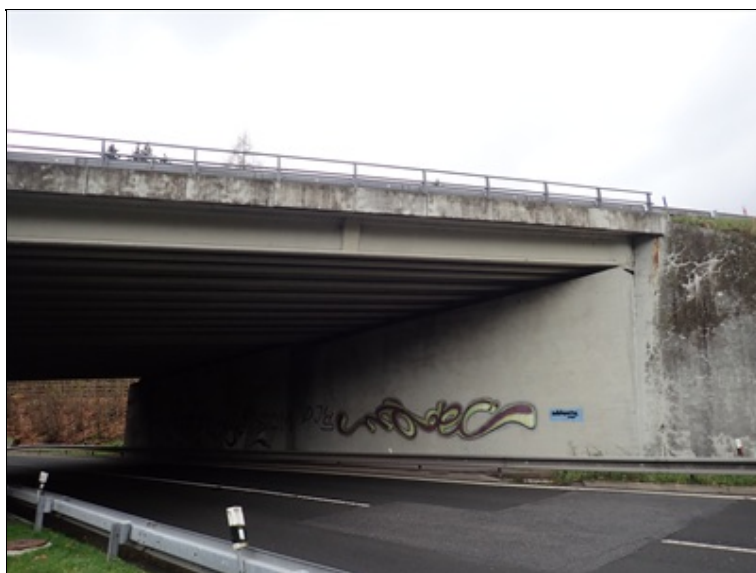
Pohled na most zleva

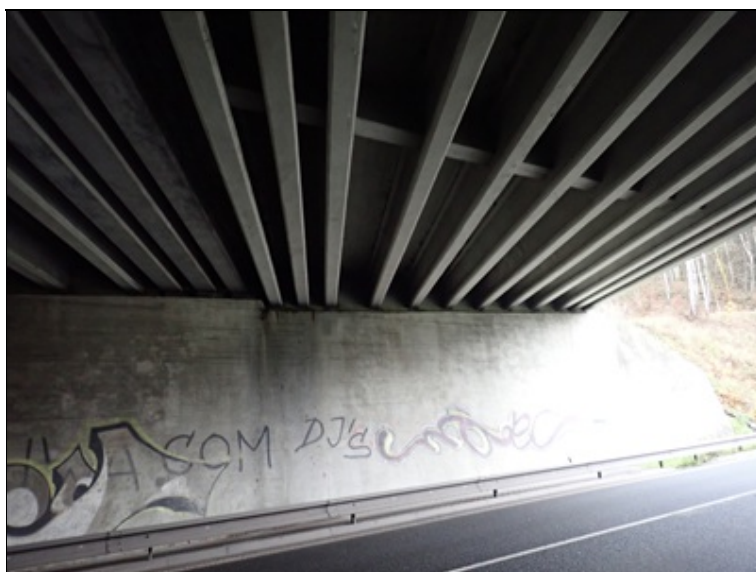
1.2 Mostní podpěry a křídla

Podhled NK a pohled na 1.opěru

V obou opěrách svislé trhliny (ve 2.OP pod 7.nosníkem zleva trhlina o tl. 1.6mm), opěry pokresleny grafity, na 1.opěře vpravo stopy po zatékání. Obě křídla s lokální degradací betonu, 1.křídlo téměř v celé ploše se sítí trhlin (alkalická reakce kameniva) a 2.křídlo značně provlhlé.

| [1] | 1.2 | Mostní podpěry a křídla | Doporučuji zajistit diagnostický průzkum pro prověření skutečného stavu spodní stavby, resp. mostu a na základě jeho výsledků rozhodnout o způsobu případné opravy. |

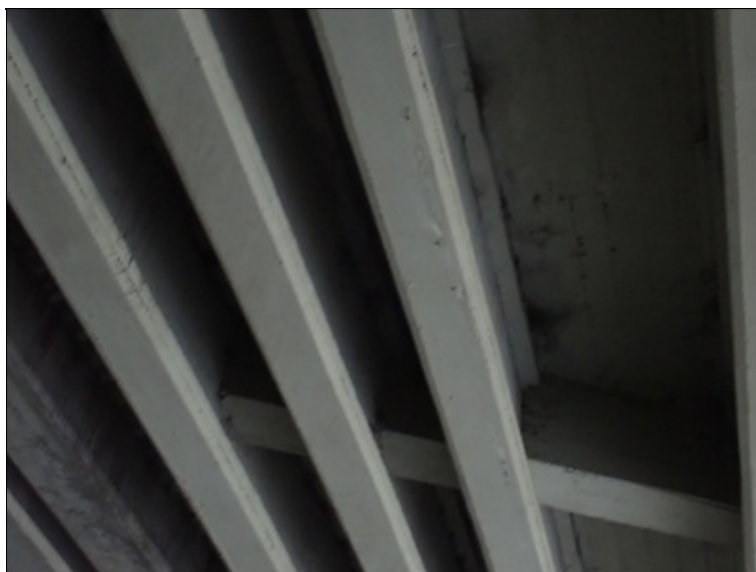
2.1 Nosná konstrukce

Trhlina v pohledu NK u 10.nosníku zleva

Podhled 8. a 10. nosníku zleva s podélnou trhlinou o délce cca 3.5m. U 2.OP vlevo obnažená korodující výztuž a degradace betonu.

| [2] | 2.1 | Nosná konstrukce | Doporučuji zajistit diagnostický průzkum pro prověření skutečného NK, resp. mostu a na základě jeho výsledků rozhodnout o způsobu případné opravy. |

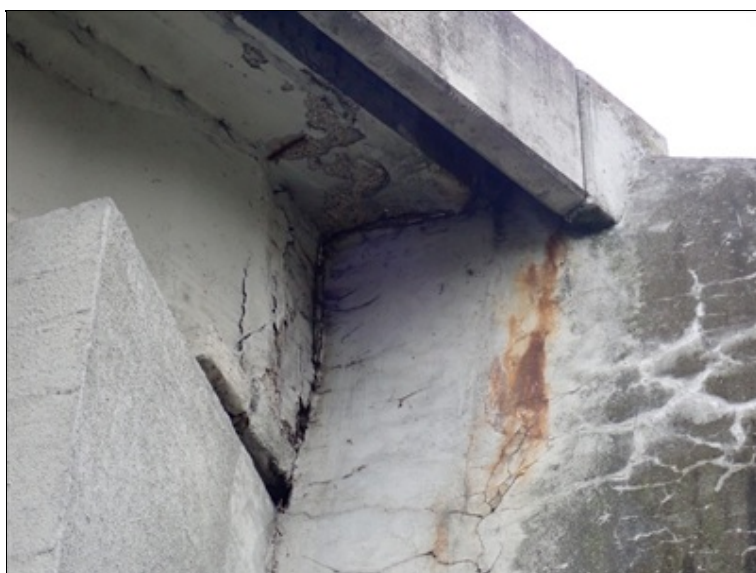
2.1 Nosná konstrukce

Degradace betonu a obnažená výztuž NK

Podhled 8. a 10. nosníku zleva s podélnou trhlinou o délce cca 3.5m. U 2.OP vlevo obnažená korodující výztuž a degradace betonu.

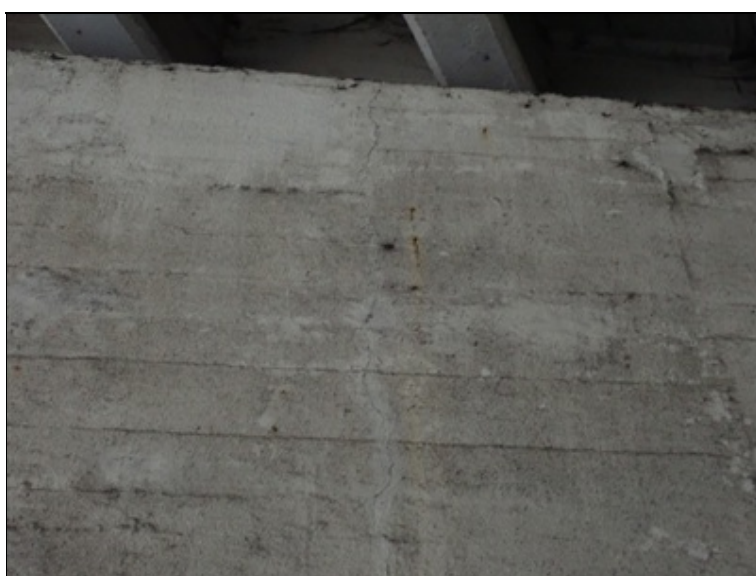
1.2 Mostní podpěry a křídla

Svislá trhlina v 1.opěře

V obou opěrách svislé trhliny (ve 2.OP pod 7.nosníkem zleva trhlina o tl. 1.6mm), opěry pokresleny grafity, na 1.opěře vpravo stopy po zatékání. Obě křídla s lokální degradací betonu, 1.křídlo téměř v celé ploše se sítí trhlin (alkalická reakce kameniva) a 2.křídlo značně provlhlé.

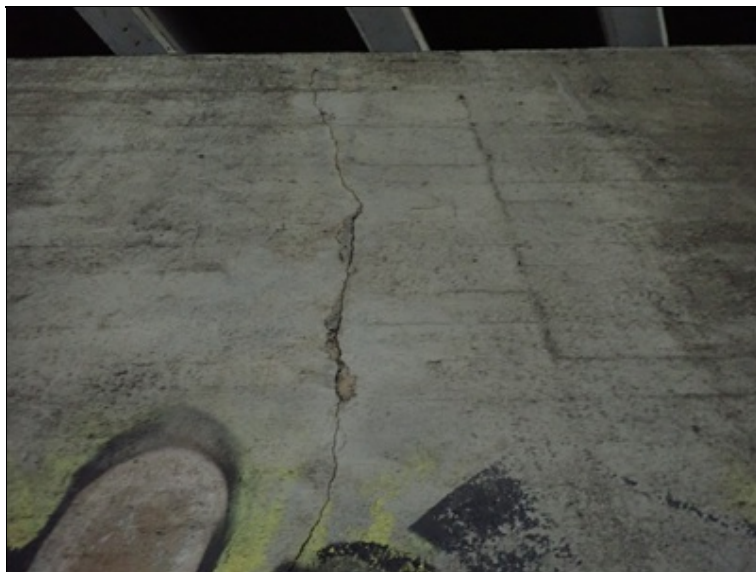
1.2 Mostní podpěry a křídla

Svislá trhlina ve 2.opěře

V obou opěrách svislé trhliny (ve 2.OP pod 7.nosníkem zleva trhlina o tl. 1.6mm), opěry pokresleny grafity, na 1.opěře vpravo stopy po zatékání. Obě křídla s lokální degradací betonu, 1.křídlo téměř v celé ploše se sítí trhlin (alkalická reakce kameniva) a 2.křídlo značně provlhlé.

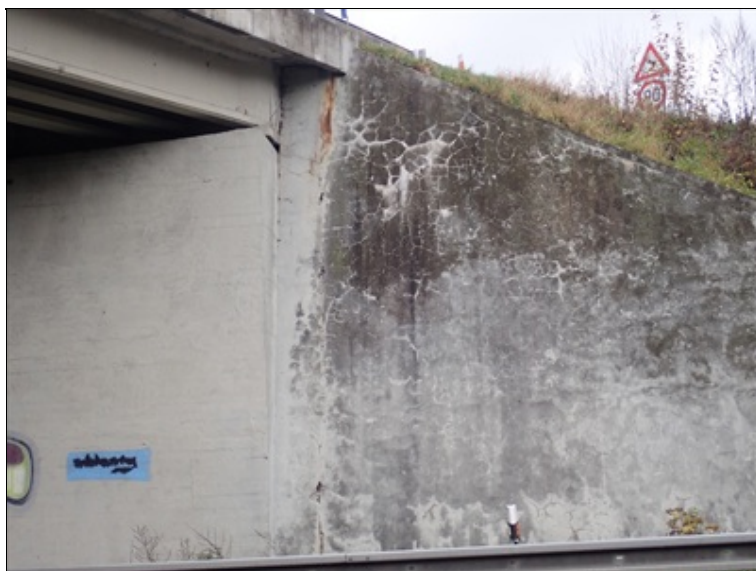
1.2 Mostní podpěry a křídla

Pohled na 1.křídlo vlevo

V obou opěrách svislé trhliny (ve 2.OP pod 7.nosníkem zleva trhlina o tl. 1.6mm), opěry pokresleny grafity, na 1.opěře vpravo stopy po zatékání. Obě křídla s lokální degradací betonu, 1.křídlo téměř v celé ploše se sítí trhlin (alkalická reakce kameniva) a 2.křídlo značně provlhlé.

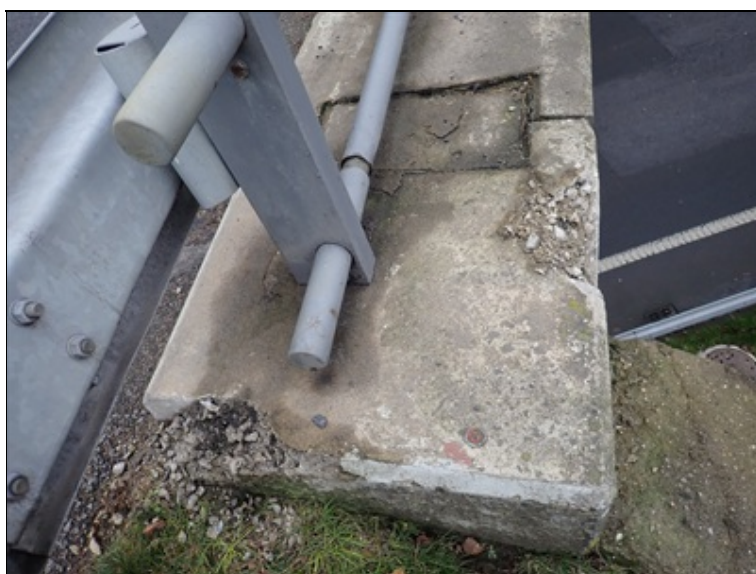
3.3.1 Římso

Degradace betonu na konci římso vlevo

Římso s poškozenými dilatacemi a s degradací betonu nášlapné hrany a na konci římso.

| [4] | 3.3.1 | Římsa | Sanovat poškozené části římsy a provést opravu dilatací. |

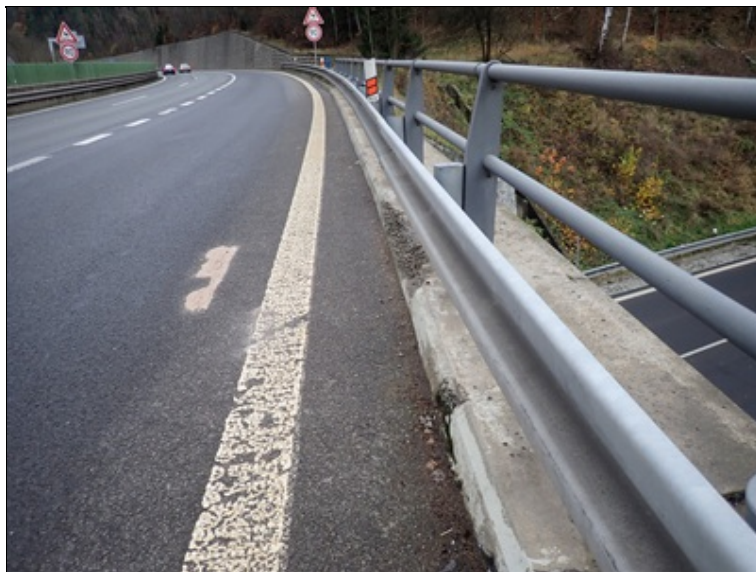
3.3.1 Římsa

Degradace betonu římsy vlevo

Římsa s poškozenými dilatacemi a s degradací betonu nášlapné hrany a na konci římsy.

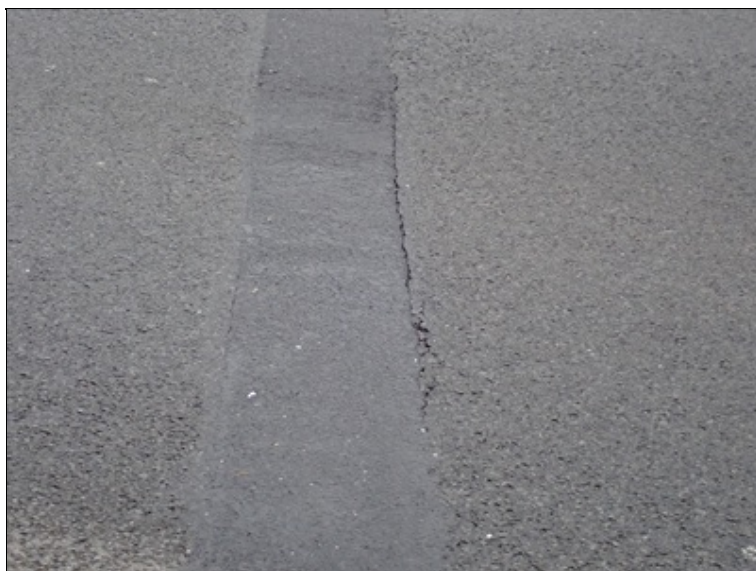
2.3 Mostní závěry

Detail EMZ nad 1.OP

EMZ s otevřenými trhlinami.

| [3] | 2.3 | Mostní závěry | Zalít trhliny v EMZ vhodnou zálivkou. |

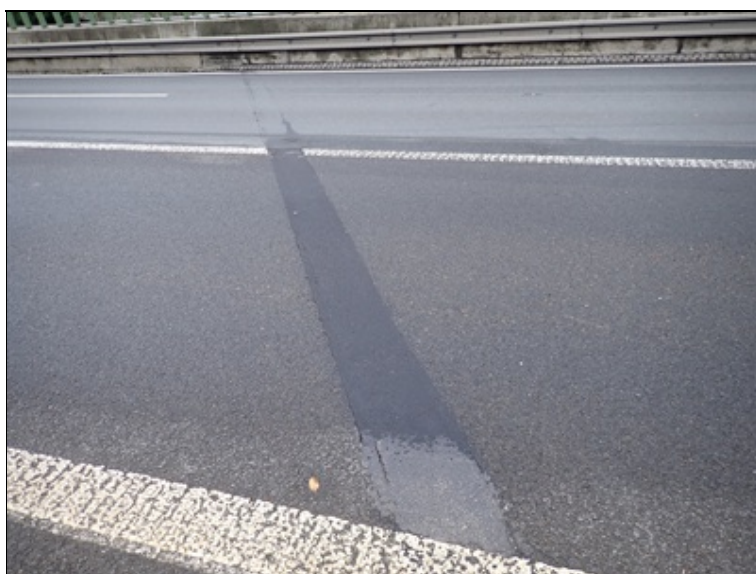
2.3 Mostní závěry

EMZ nad 2.OP

EMZ s otevřenými trhlinami.
