Most 35-036a.3

Most přes Jeřmanický potok, křižovatka Rádelský mlýn

BĚŽNÁ PROHLÍDKA

Datum provedení prohlídky: 12.11.2017

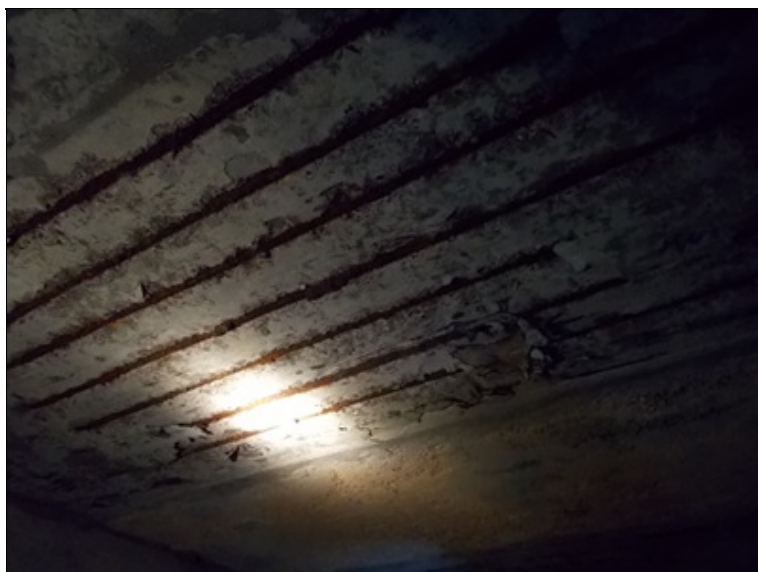
Podhled NK

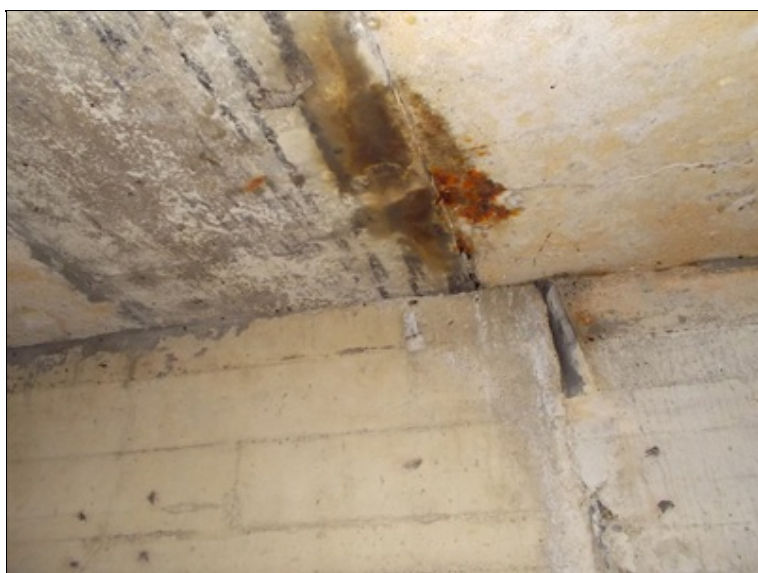
Průsaky v podhledu NK

NK provedena z nekvalitního betonu (hnízda v betonu), ve spárách mezi panely lokálně průsaky, v podhledu NK lokálně obnažená korodující výztuž (u 6-tého panelu od vtoku v celé ploše) a degradace betonu.

| [2] 2.1 Nosná konstrukce | Doporučuji provést diagnostický průzkum, včetně geodetického zaměření, které určí přesnou polohu mostu pod křižovatkou silnic I/35 a I/65 a základě všech výsledků určit způsob rekonstrukce - především výměny izolace. |

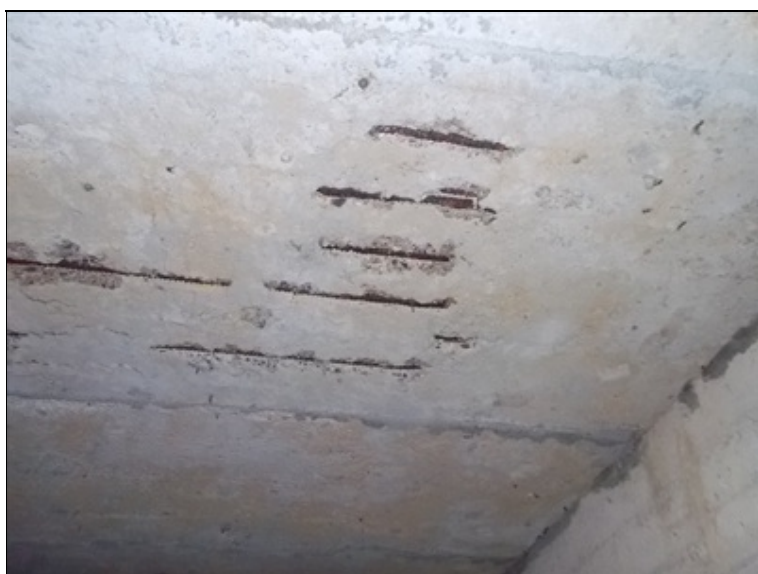
2.1 Nosná konstrukce

Pohled NK

NK provedena z nekvalitního betonu (hnízda v betonu), ve spárách mezi panely lokálně průsaky, v podhledu NK lokálně obnažená korodující výztuž (u 6-tého panelu od vtoku v celé ploše) a degradace betonu.

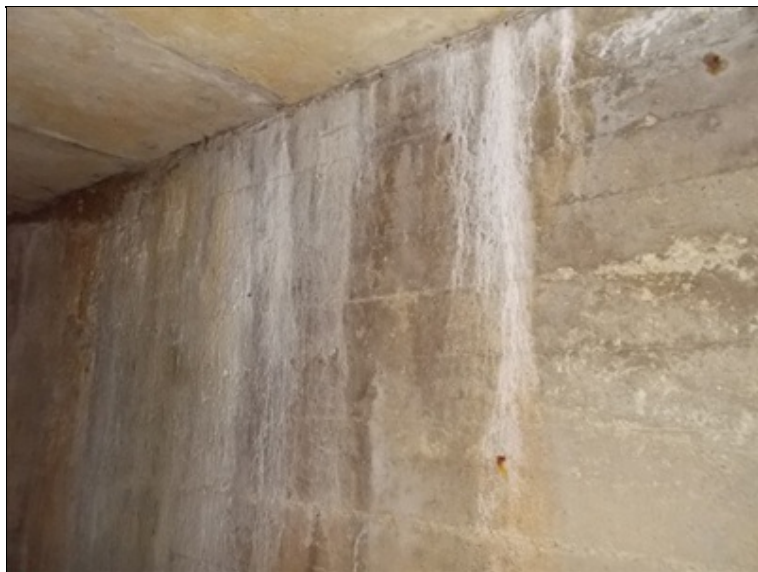
Zatékání na opěru

Na obě opěry zatéká, beton opěr nekvalitní, lokální hnízda v betonu a dilatační spáry protékají. V délce cca 8m ve vzdálenosti cca 29m od vtoku silně zatéká v místě uložení NK a tvoří se vápenné výluhy a lokálně dochází i k degradaci betonu. V místě dilatací jsou patrné průsaky a lokálně silné výrony vody z vyústění rubové drenáže. Pod vyústěním propustky v levobřežní opěře degradace betonu, v pravobřežní opěře dodatečně proveden otvor a na výtoku v obou opěrách svislé trhliny. Lokální opevnění opěr místy poškozené.

| [1] 1.2 Mostní podpěry a křídla | Na trhliny osadit sádrové terče s datem osazení a sledovat jejich případný pohyb. V místě silných průsaků navrtat trubičky pro odvedení vody z rubu opěr. Doporučuji provést diagnostický průzkum, včetně geodetického zaměření, které určí přesnou polohu mostu pod křižovatkou silnic I/35 a I/65 a základě všech výsledků určit způsob rekonstrukce - především výměny izolace. |

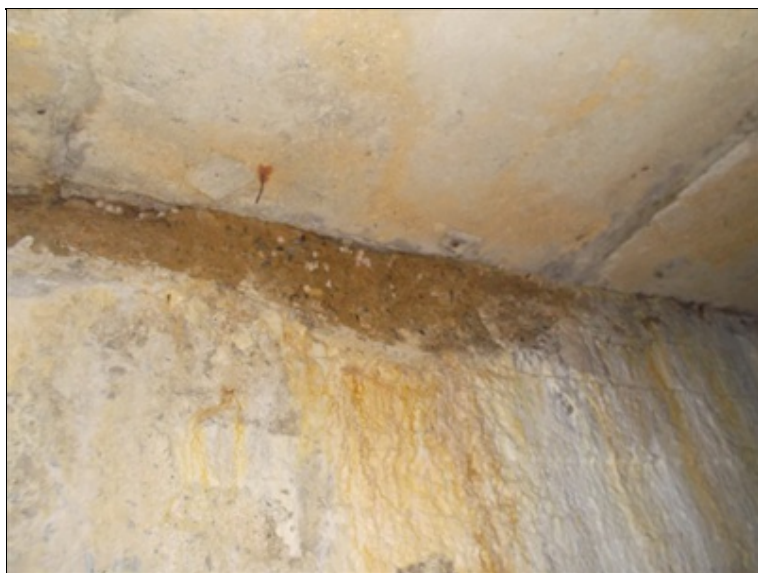
1.2 Mostní podpěry a křídla

Degradace betonu opěry v místě uložení

Na obě opěry zatéká, beton opěr nekvalitní, lokální hnízda v betonu a dilatační spáry protékají. V délce cca 8m ve vzdálenosti cca 29m od vtoku silně zatéká v místě uložení NK a tvoří se vápenné výluhy a lokálně dochází i k degradaci betonu. V místě dilatací jsou patrné průsaky a lokálně silné výrony vody z vyústění rubové drenáže. Pod vyústěním propustky v levobřežní opěře degradace betonu, v pravobřežní opěře dodatečně proveden otvor a na výtoku v obou opěrách svislé trhliny. Lokální opevnění opěr místy poškozené.

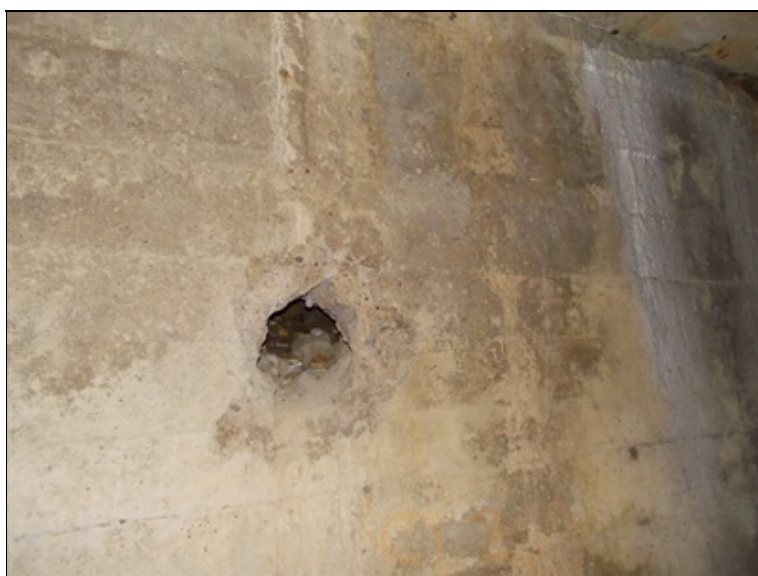
1.2 Mostní podpěry a křídla

Otvor v pravobřežní opěře

Na obě opěry zatéká, beton opěr nekvalitní, lokální hnízda v betonu a dilatační spáry protékají. V délce cca 8m ve vzdálenosti cca 29m od vtoku silně zatéká v místě uložení NK a tvoří se vápenné výluhy a lokálně dochází i k degradaci betonu. V místě dilatací jsou patrné průsaky a lokálně silné výrony vody z vyústění rubové drenáže. Pod vyústěním propustky v levobřežní opěře degradace betonu, v pravobřežní opěře dodatečně proveden otvor a na výtoku v obou opěrách svislé trhliny. Lokální opevnění opěr místy poškozené.

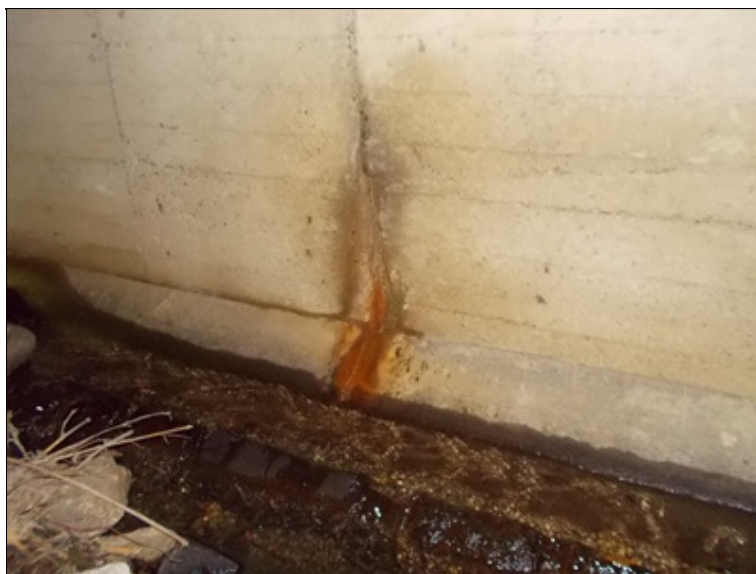
1.2 Mostní podpěry a křídla

Průsaky v patě opěry zbarvené rzi

Na obě opěry zatéká, beton opěr nekvalitní, lokální hnízda v betonu a dilatační spáry protékají. V délce cca 8m ve vzdálenosti cca 29m od vtoku silně zatéká v místě uložení NK a tvoří se vápenné výluhy a lokálně dochází i k degradaci betonu. V místě dilatací jsou patrné průsaky a lokálně silné výrony vody z vyústění rubové drenáže. Pod vyústěním propustky v levobřežní opěře degradace betonu, v pravobřežní opěře dodatečně proveden otvor a na výtoku v obou opěrách svislé trhliny. Lokální opevnění opěr místy poškozené.

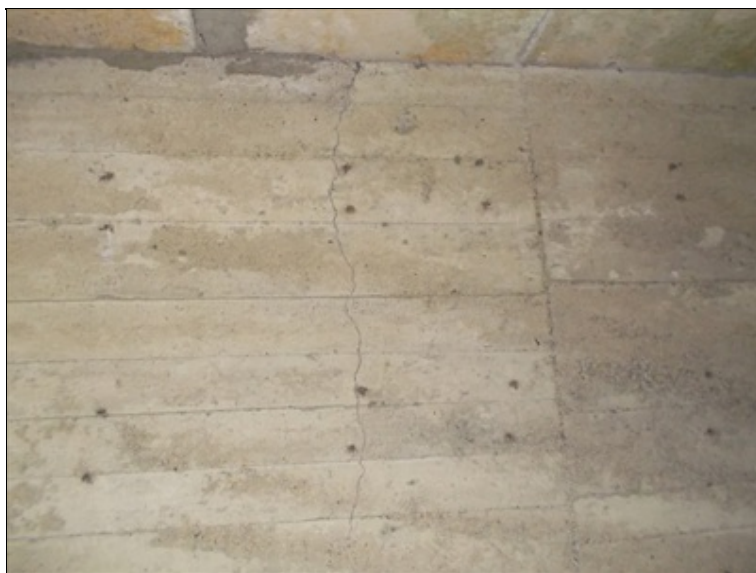
1.2 Mostní podpěry a křídla

Svislá trhlina v opěře na výtoku

Na obě opěry zatéká, beton opěr nekvalitní, lokální hnízda v betonu a dilatační spáry protékají. V délce cca 8m ve vzdálenosti cca 29m od vtoku silně zatéká v místě uložení NK a tvoří se vápenné výluhy a lokálně dochází i k degradaci betonu. V místě dilatací jsou patrné průsaky a lokálně silné výrony vody z vyústění rubové drenáže. Pod vyústěním propustky v levobřežní opěře degradace betonu, v pravobřežní opěře dodatečně proveden otvor a na výtoku v obou opěrách svislé trhliny. Lokální opevnění opěr místy poškozené.

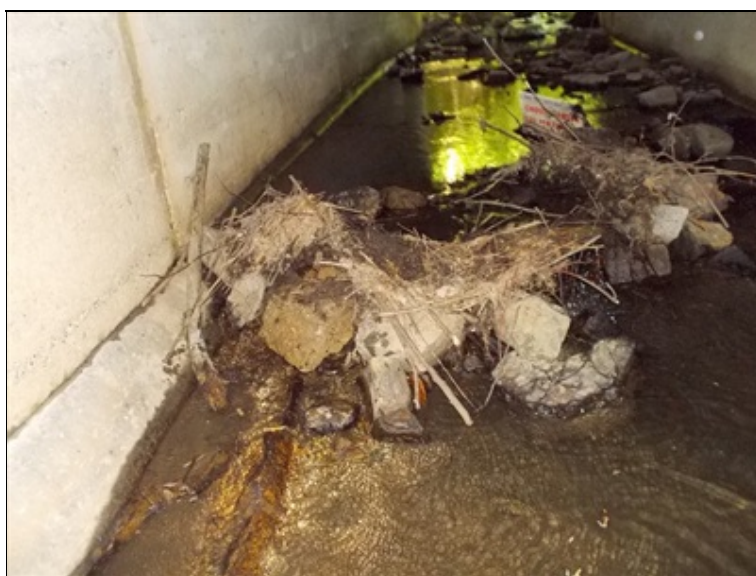
Naplaveniny v korytě

Tok pod mostem lokálně zanesen naplaveninami.

| [4] 4.6 Území pod mostem a přístupové cesty | Vyčistit koryto pod mostem. |
