Most 35-037..1

Most přes řeku Mohelku a stezku

BĚŽNÁ PROHLÍDKA

Datum provedení prohlídky: 12.11.2017

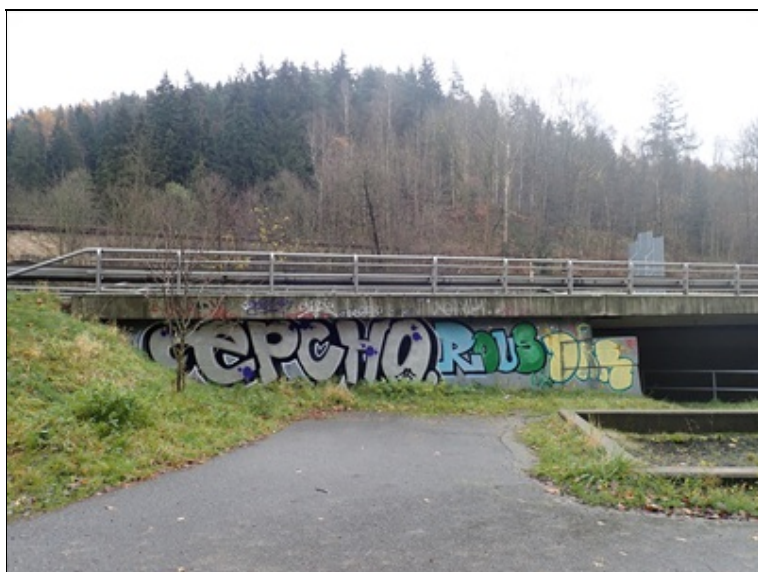
1. křídlo vpravo

Mostní opěry i křídla pokresleny grafity. Na boky obou úložných prahů a opěr vpravo zatéká.

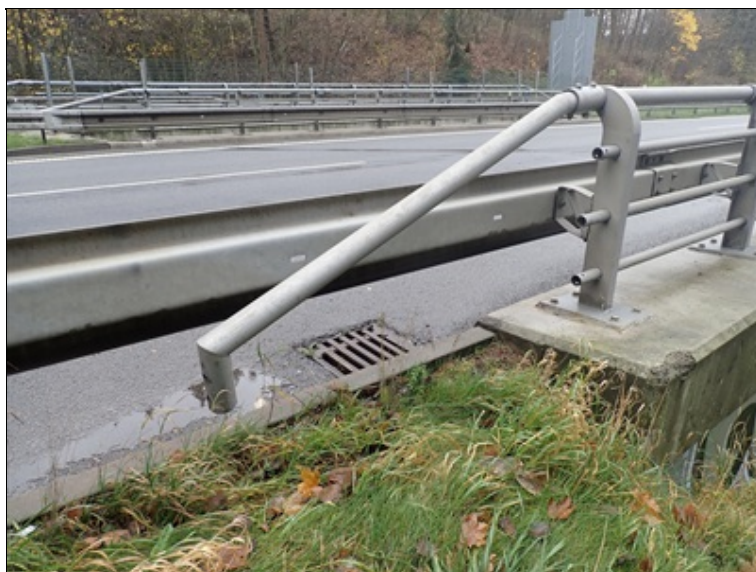
Ukončení horního madla svodidlového zábradlí před mostem vpravo

Horní madlo svodidlového zábradlí na obou koncích římsy vpravo není ukončeno dle TP. Patní desky lokálně korodují.

| [2] | 4.1 Svodidla/zábradelní svodidla | Opravit svodidlové zábradlí vpravo a PKO patních desek. |

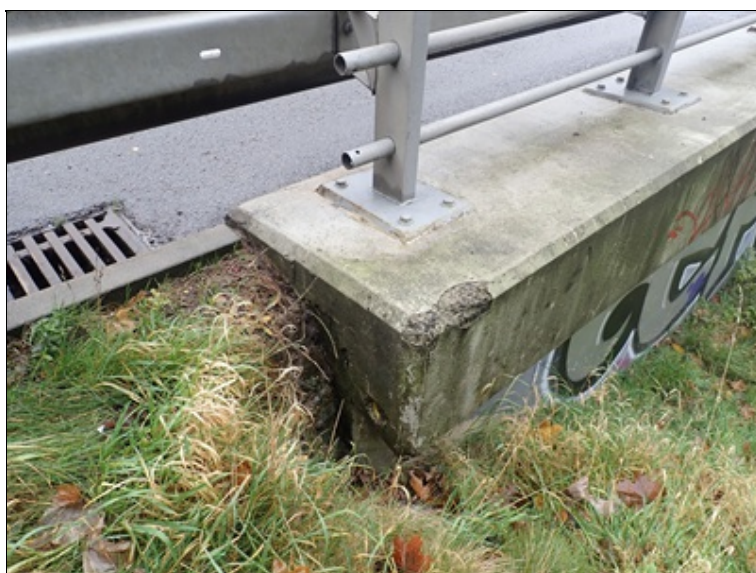
Římse před mostem vpravo

Na římse vpravo lokálně poškozen ochranný nátěr a dochází k degradaci betonu. 1. dilatace v obou římsách poškozena a vlevo se zakořeněnou vegetací.

| [1] | 3.3.1 Římsa | Opravit 1. dilataci v obou římsách. Sanovat poškozené části římsy vpravo. |

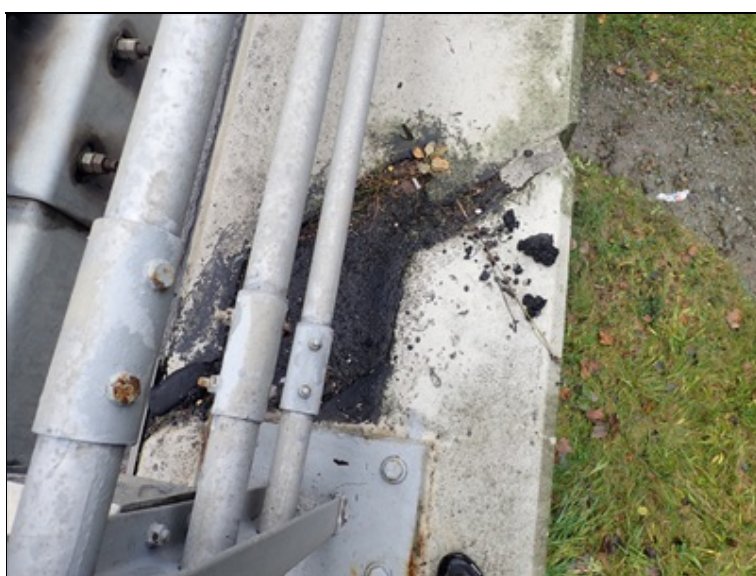
1. Dilatace římsy vpravo

Na římse vpravo lokálně poškozen ochranný nátěr a dochází k degradaci betonu. 1. dilatace v obou římsách poškozena a vlevo se zakořeněnou vegetací.

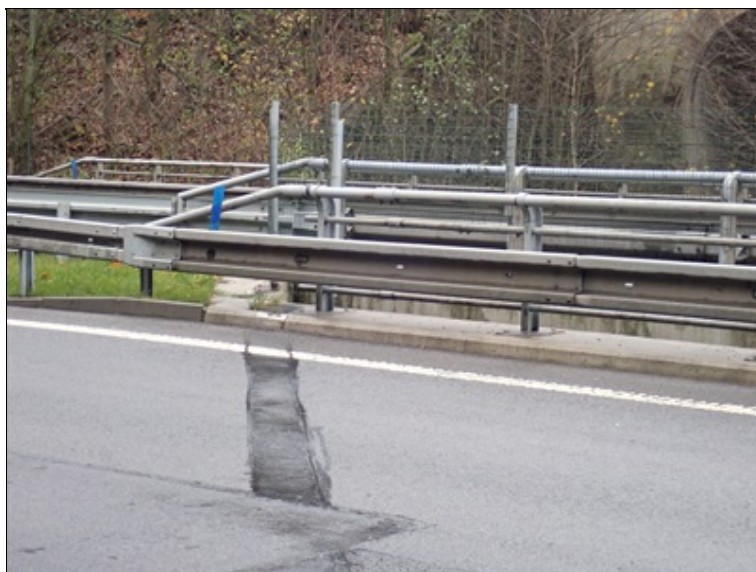
EMZ nad 1. opěrou a dilatace v římse vlevo

Na římse vpravo lokálně poškozen ochranný nátěr a dochází k degradaci betonu. 1. dilatace v obou římsách poškozena a vlevo se zakořeněnou vegetací.

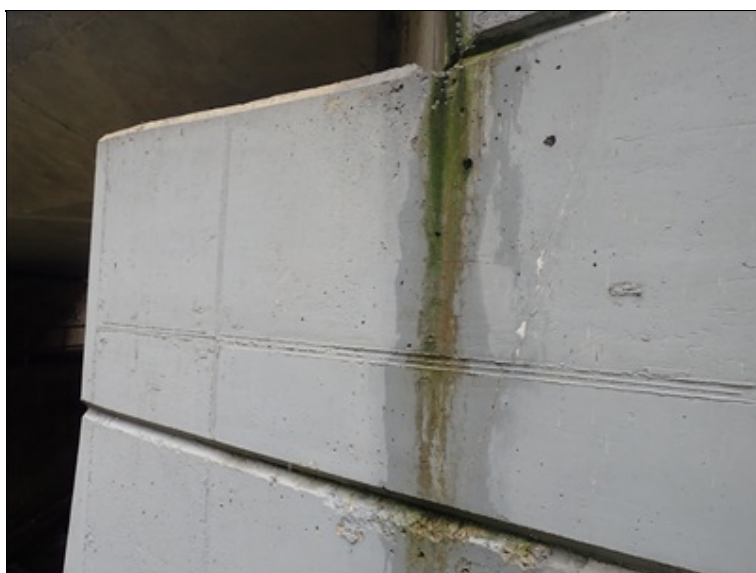
Bok 2. úložného prahu vpravo

Mostní opěry i křídla pokresleny grafity. Na boky obou úložných prahů a opěr vpravo zatéká.

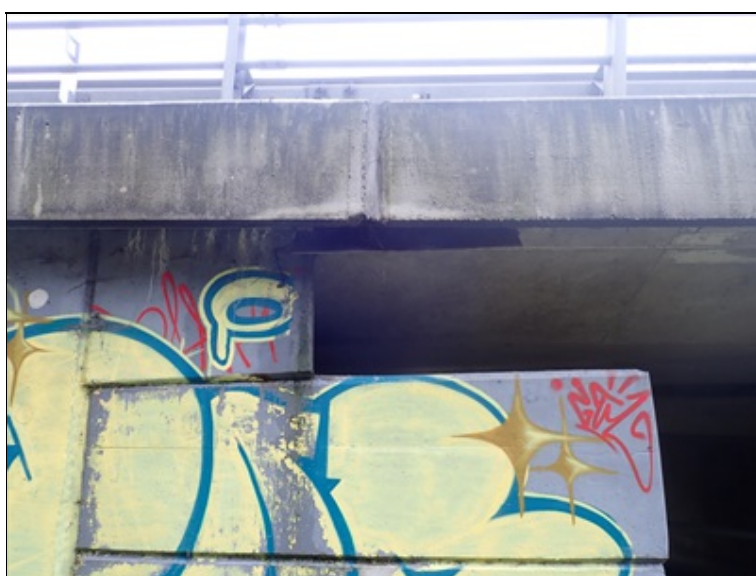
Pohled na bok 1.opěry a 1.křídla vpravo

Mostní opěry i křídla pokresleny grafity. Na boky obou úložných prahů a opěr vpravo zatéká.

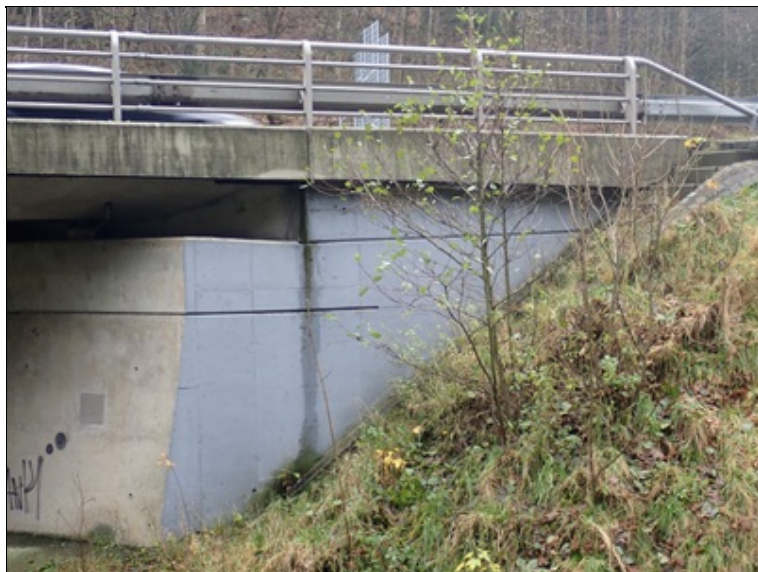
Pohled na bok 2.opěry a 2.křídla vpravo

Mostní opěry i křídla pokresleny grafity. Na boky obou úložných prahů a opěr vpravo zatéká.

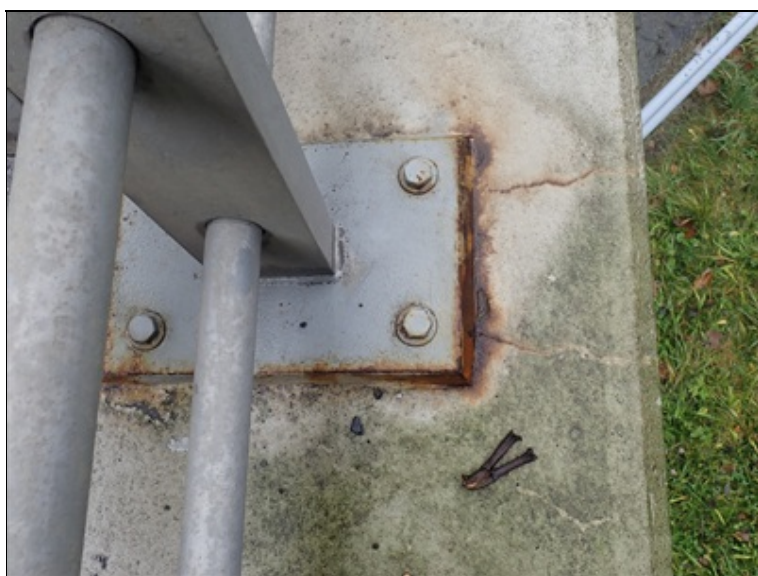
Horní madlo svodidlového zábradlí na obou koncích římsy vpravo není ukončeno dle TP. Patní desky lokálně korodují.

Kotevní desky svodidlového zábradlí
