Most 35-037..2

Most přes řeku Mohelku a stezku

BĚŽNÁ PROHLÍDKA

Datum provedení prohlídky: 12.11.2017

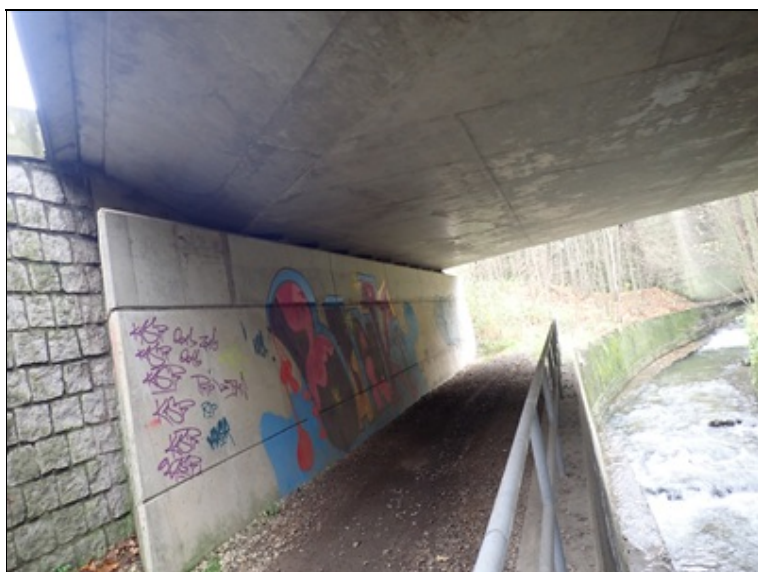
Pohled na 1. opěru

Ve vrchní vrstvě omítky u 2. opěry vlasové trhliny. 1. opěra pokreslena grafity. Po opravě dilatace v římse, již nedochází k zatékání na bok úložného prahu a 1. opěry vlevo.

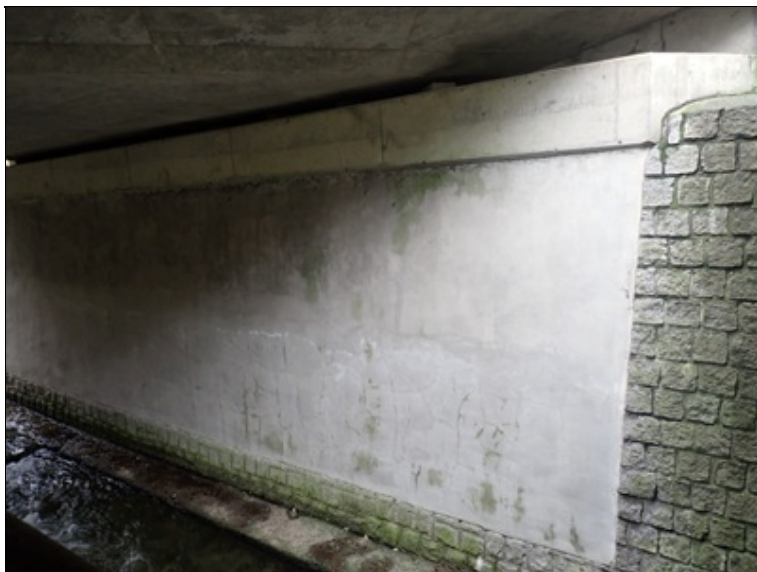
Ve vrchní vrstvě omítky u 2. opěry vlasové trhliny. 1. opěra pokreslena grafity. Po opravě dilatace v římse, již nedochází k zatékání na bok úložného prahu a 1. opěry vlevo.

Pohled na 2. opěru

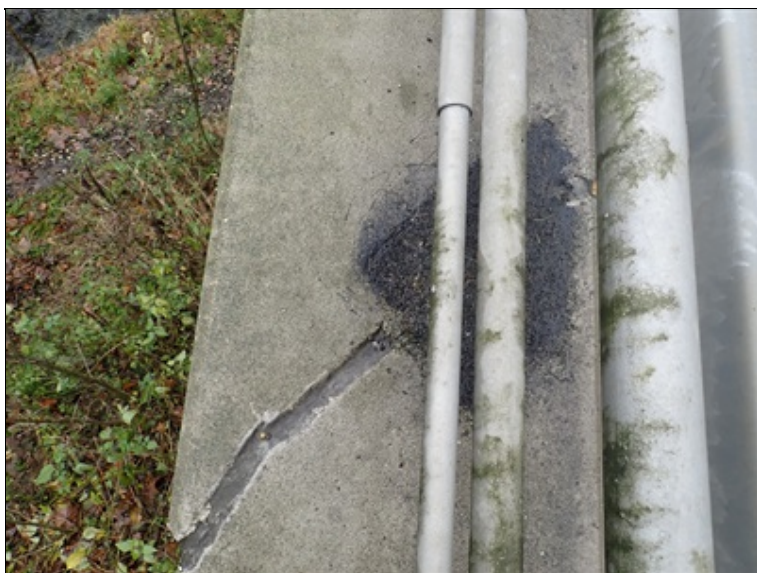
Dilatace v římse vlevo nad 1. opěrou po opravě

Ve vrchní vrstvě omítky u 2. opěry vlasové trhliny. 1. opěra pokreslena grafity. Po opravě dilatace v římse, již nedochází k zatékání na bok úložného prahu a 1. opěry vlevo.

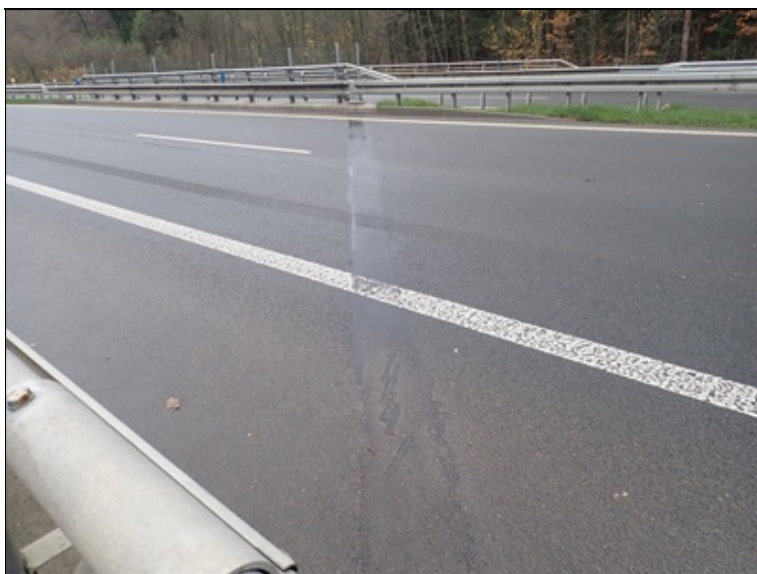
Dilatace ve vozovce nad 1. opěrou
