# **Most 35-038.1**

Nadjezd nad sil. I/35, Hodkovice nad Mohelkou

## **BĚŽNÁ PROHLÍDKA**

Datum provedení prohlídky: 12.11.2017

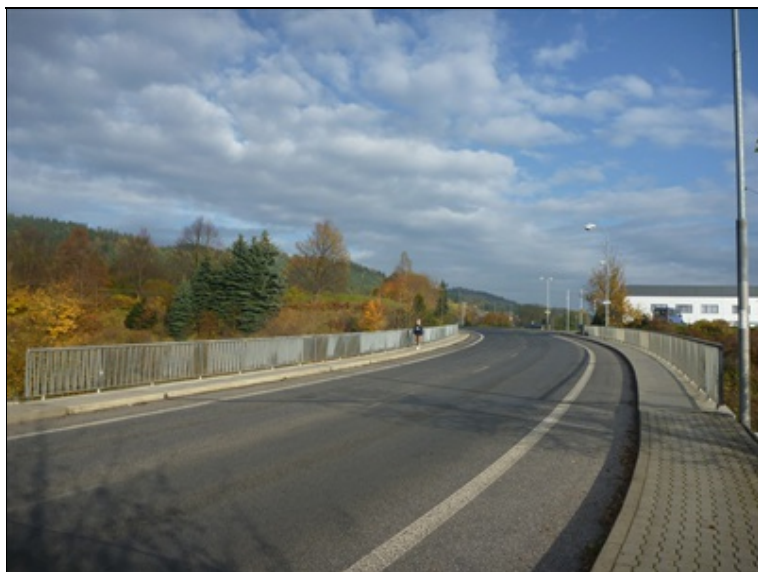
Pohled na most zprava

### 4.3 Dopravní značení, označení mostu

Na mostě není osazeno SDZ omezující zatížitelnost mostní konstrukce a na předpolích nejsou osazeny tabulky s evidenčním číslem mostu.

[1]	1.2	Mostní podpěry a křídla	Zajistit diagnostický průzkum a následně stanovit způsob a rozsah oprav.
[2]	2.1	Nosná konstrukce	Sanovat podhled NK.
[3]	2.3	Mostní závěry	Odstranit zakořeněnou vegetaci a utěsnit otevřené spáry.
[4]	3.3.1	Římsa	Odstranit z dilatací zakořeněnou vegetaci a provést její utěsnění.
[5]	3.6	Odvodnění mostu	Vyčistit odvodňovače povrchových vod.
[6]	4.3	Dopravní značení, označení mostu	Na obě předpolí osadit tabulky s evidenčním číslem mostu a SDZ B13 s hodnotou 19t.

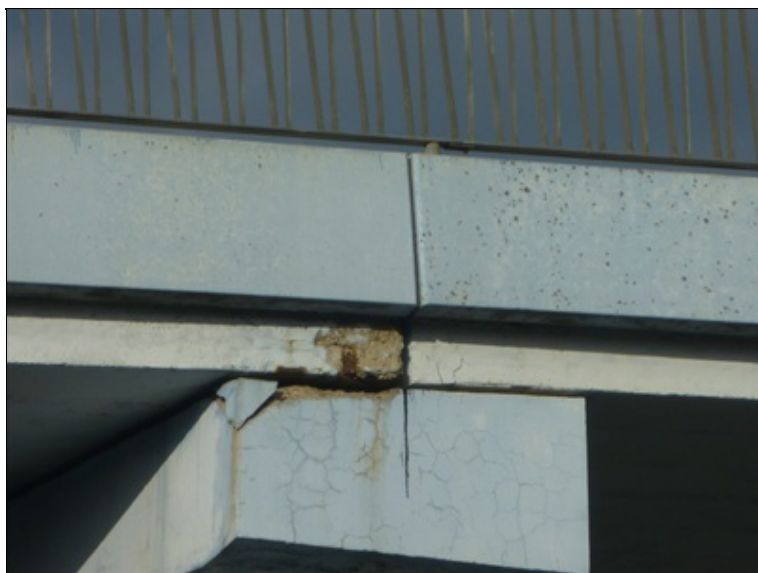
Detail uložení a stativa

### 1.2 Mostní podpěry a křídla

Stativa s trhlinami - separace krycí vrstvy jako důsledek koroze výztuže. Na stativa proti směru staničení zatéká, stativa poškozená - s trhlinami a degradace betonu. 1.sloup u 2 podpěry s obnaženou výztuží a s degradací betonu. Nátěr spodní stavby poškozen, opěry i 1.křídlo vpravo pokresleno grafity.

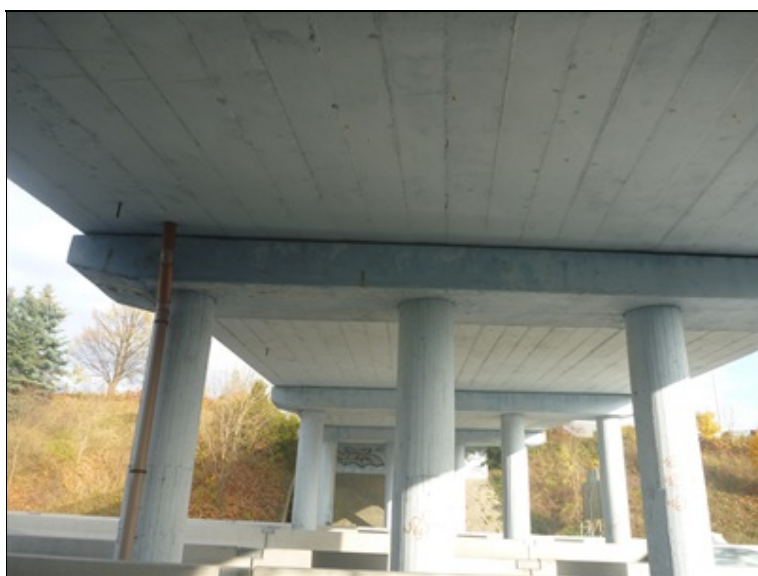
Pohled na střední podpěru

### 1.2 Mostní podpěry a křídla

Stativa s trhlinami - separace krycí vrstvy jako důsledek koroze výztuže. Na stativa proti směru staničení zatéká, stativa poškozená - s trhlinami a degradace betonu. 1.sloup u 2 podpěry s obnaženou výztuží a s degradací betonu. Nátěr spodní stavby poškozen, opěry i 1.křídlo vpravo pokresleno grafity.

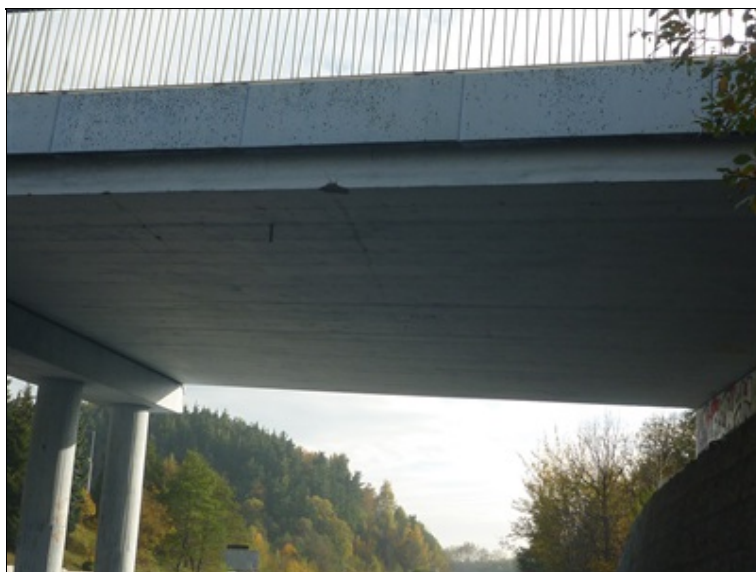
Mechanické poškození podhledu NK od podjíždějících vozidel

### 2.1 Nosná konstrukce

V krajním poli vpravo mechanicky poškozen podhled NK vysokými podjíždějícími vozidly.

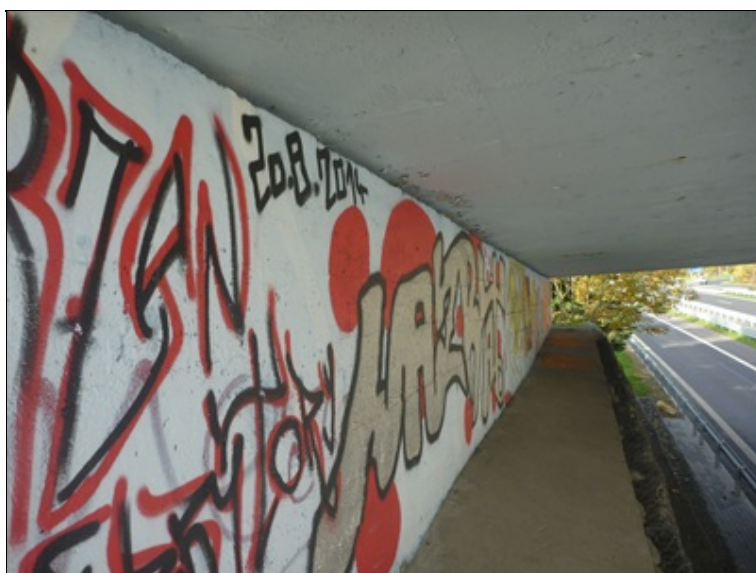
Pravá opěra

### 1.2 Mostní podpěry a křídla

Stativa s trhlinami - separace krycí vrstvy jako důsledek koroze výztuže. Na stativa proti směru staničení zatéká, stativa poškozená - s trhlinami a degradace betonu. 1.sloup u 2 podpěry s obnaženou výztuží a s degradací betonu. Nátěr spodní stavby poškozen, opěry i 1.křídlo vpravo pokresleno grafity.

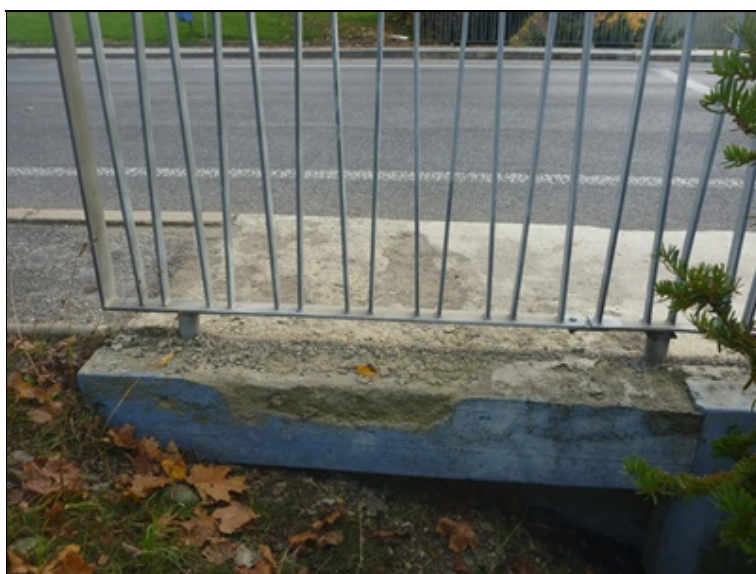
Chodník vlevo

### 3.3.1 Římsa

Lokálně dochází k plošné degradaci betonu chodníkové římsy, ochranný nátěr říms poškozen a poškozené dilatace (trhliny, vytlačená hmota a zakořeněná vegetace).

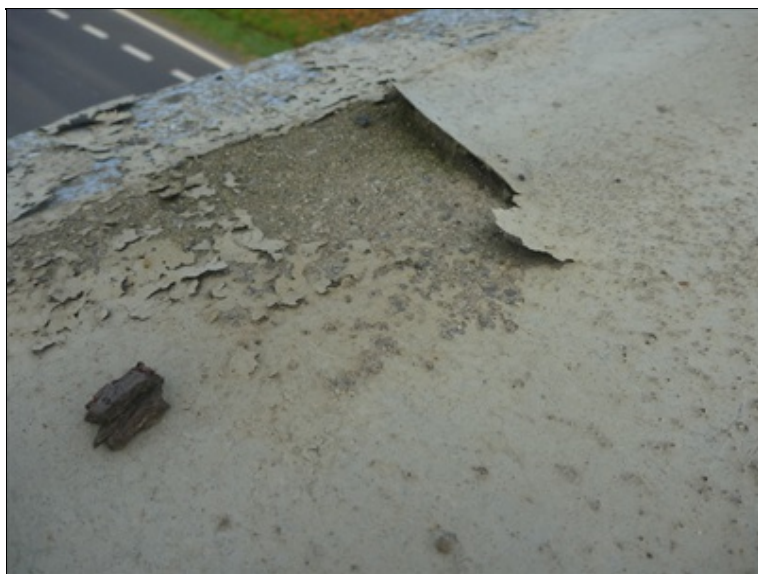
Ochranný nátěr říms

### 3.3.1 Římsa

Lokálně dochází k plošné degradaci betonu chodníkové římsy, ochranný nátěr říms poškozen a poškozené dilatace (trhliny, vytlačená hmota a zakořeněná vegetace).

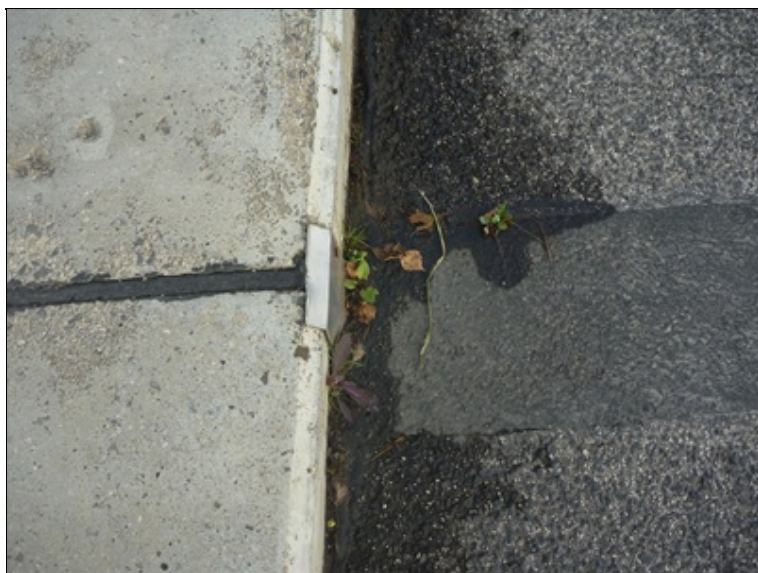
Dilatace

### 2.3 Mostní závěry

EMZ lokálně s otevřenými spárami, se zakořeněnou vegetací, deformované, s nerovnostmi, se stopami po opravě a lokálně s vytlačenou hmotou.

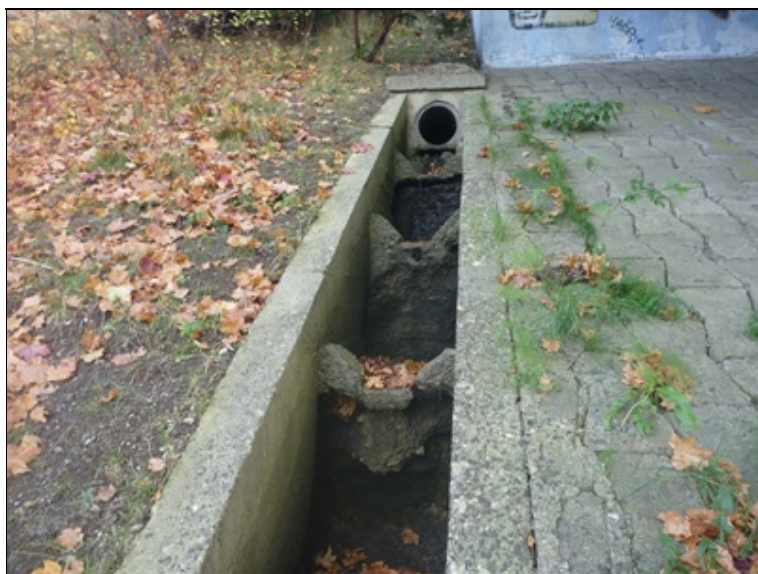
Odvodnění u levé opěry

### 3.6 Odvodnění mostu

Značná degradace betonu odvodnění před mostem vlevo. Odvodňovače povrchových vod zaneseny nečistotami.

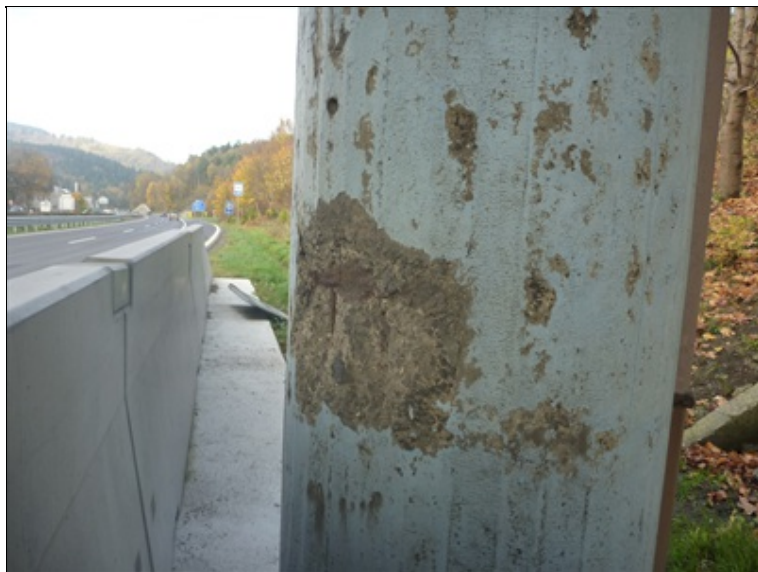
Poškozený sloup u levé střední podpěry

### 1.2 Mostní podpěry a křídla

Stativa s trhlinami - separace krycí vrstvy jako důsledek koroze výztuže. Na stativa proti směru staničení zatéká, stativa poškozená - s trhlinami a degradace betonu. 1.sloup u 2 podpěry s obnaženou výztuží a s degradací betonu. Nátěr spodní stavby poškozen, opěry i 1.křídlo vpravo pokresleno grafity.

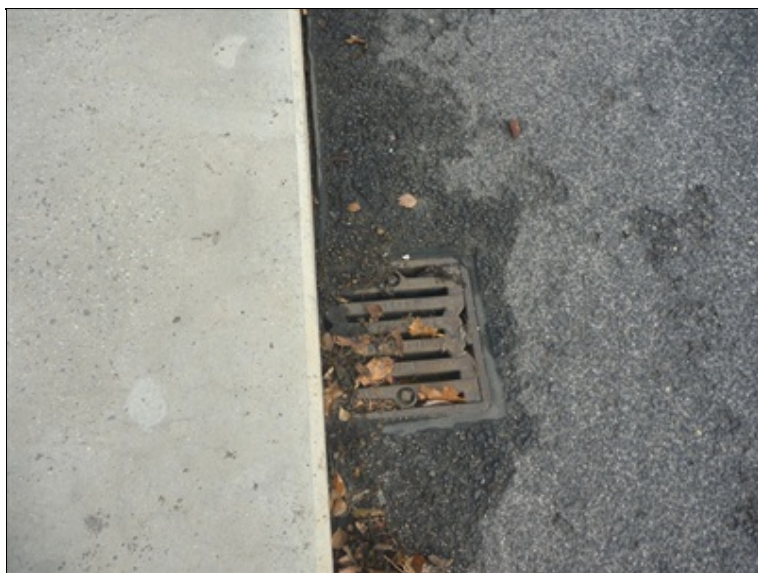
Odvodňovač u 1.chodníku

### 3.6 Odvodnění mostu

Značná degradace betonu odvodnění před mostem vlevo. Odvodňovače povrchových vod zaneseny nečistotami.
