# **Most 35-039..1**

Most přes Bezděčínský potok, Hodkovice nad Mohelkou

## **BĚŽNÁ PROHLÍDKA**

**Objekt: Most ev.č. 35-039..1 (Most přes Bezděčinský potok, Hodkovice nad Mohelkou)**

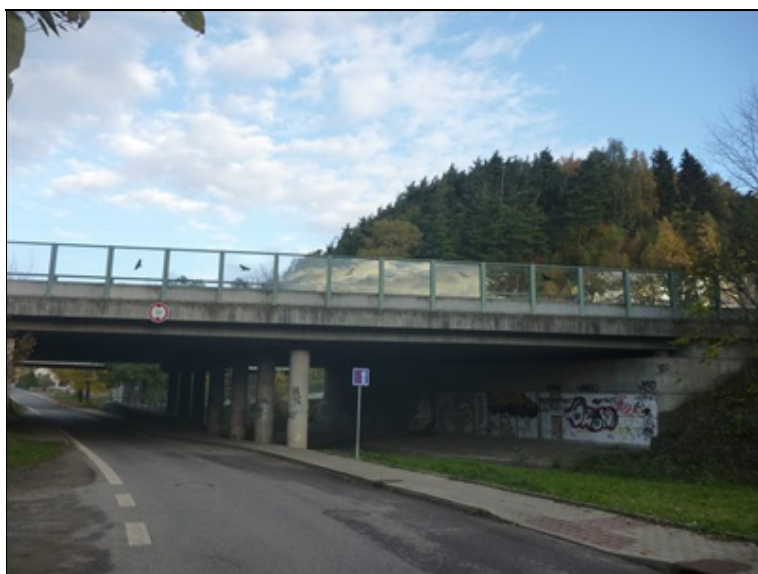
Pohled na most zprava

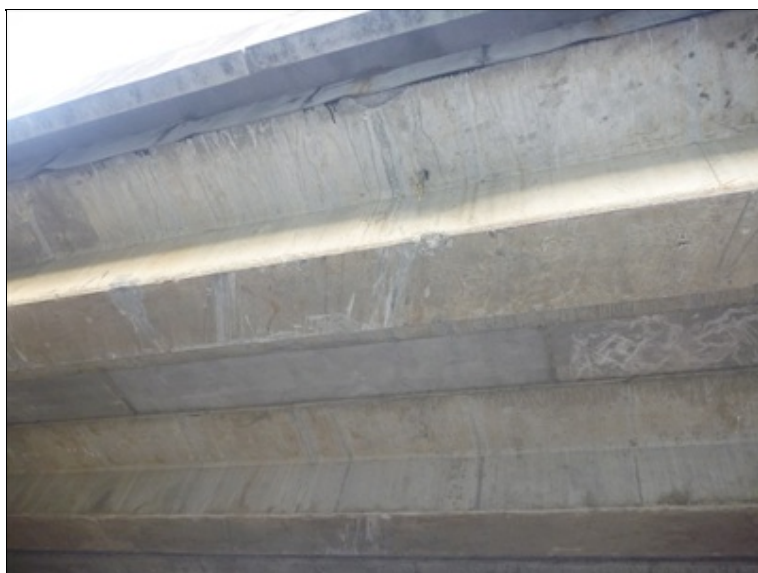
[2.1] 2.1 Nosná konstrukce Podhled NK v poškozen od podjíždějících vozidel vyšší výšky.

Detail NK

### 2.1 Nosná konstrukce

Podhled NK v poškozen od podjíždějících vozidel vyšší výšky.

[1] 2.1 Nosná konstrukce Doporučuji přeměřit podjezdovou výšku a následně případně osadit SDZ B16 s příslušnou hodnotou.

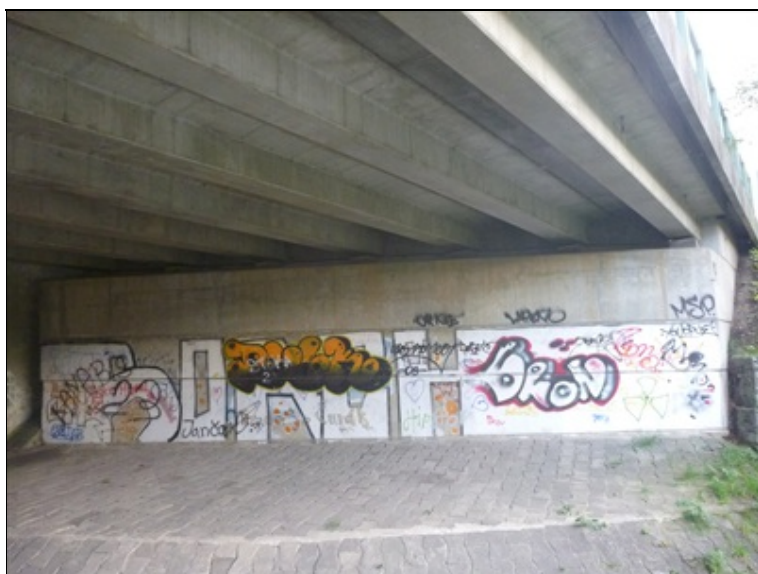
[1.1] 1.2 Mostní podpěry a křídla Všechna podpěry pokresleny grafity.

Podhled NK a pohled na 2.OP

### 1.2 Mostní podpěry a křídla

Všechna podpěry pokresleny grafity.

[2] 1.2 Mostní podpěry a křídla Bez návrhu opatření.

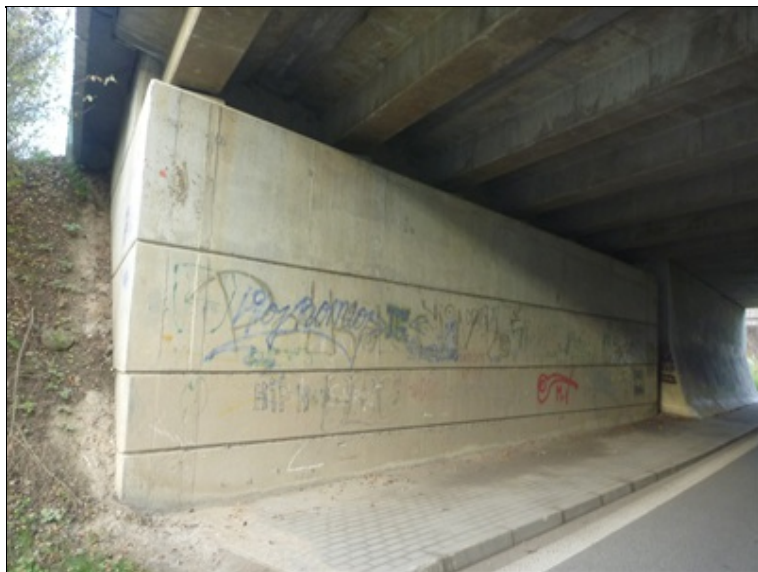
Pohled na 1.OP

**1.2 Mostní podpěry a křídla**  
Všechna podpěry pokresleny grafity.

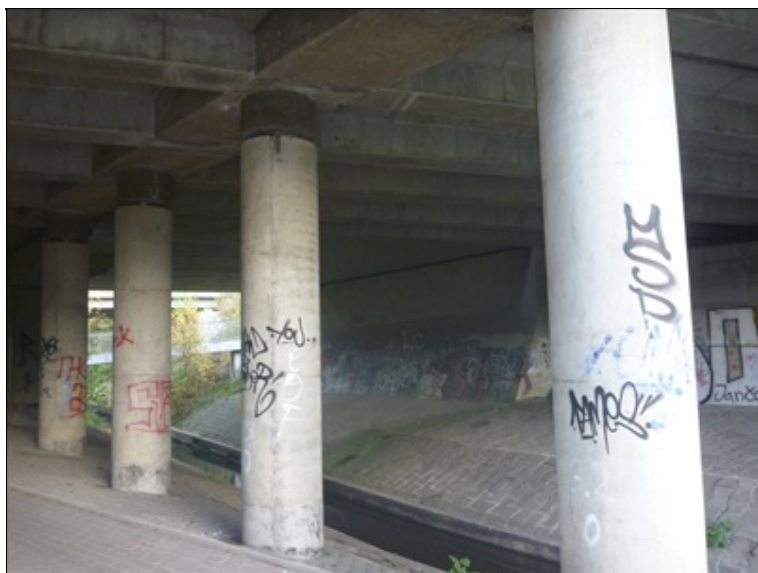
Řada sloupů - střední podpěra

**1.2 Mostní podpěry a křídla**  
Všechna podpěry pokresleny grafity.
