Most 35-039..2

Most přes Bezděčínský potok, Hodkovice nad Mohelkou

BĚŽNÁ PROHLÍDKA

Datum provedení prohlídky: 12.11.2017

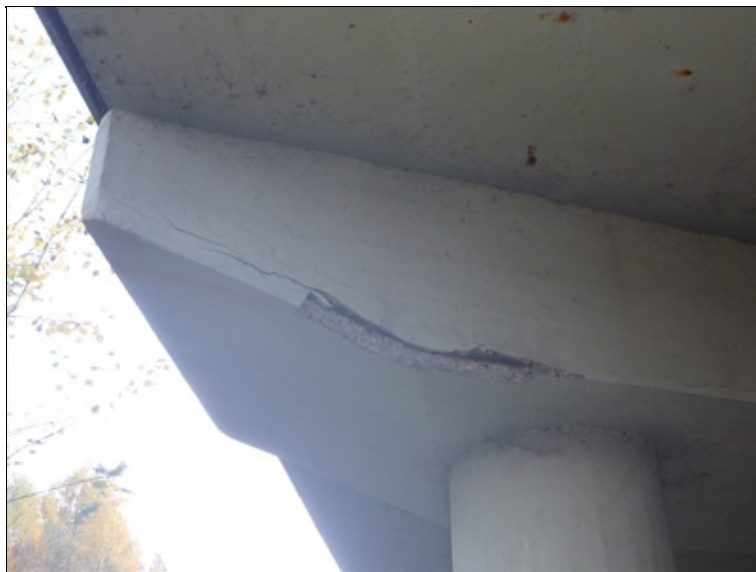
Střední podpěra vlevo

1.2 Mostní podpěry a křídla

Stativo střední podpěry vlevo s trhlinami, odpadává krycí vrstva betonu a lokálně obnažená výztuž. Sloupy střední podpěry v horní části se svislými trhlinami. Na křídla vlevo zatéká. Spodní stavba pokreslena grafity.

| [1] | 1.2 | Mostní podpěry a křídla | Doporučuji provést diagnostický průzkum a následně určit způsob a rozsah opravy. |

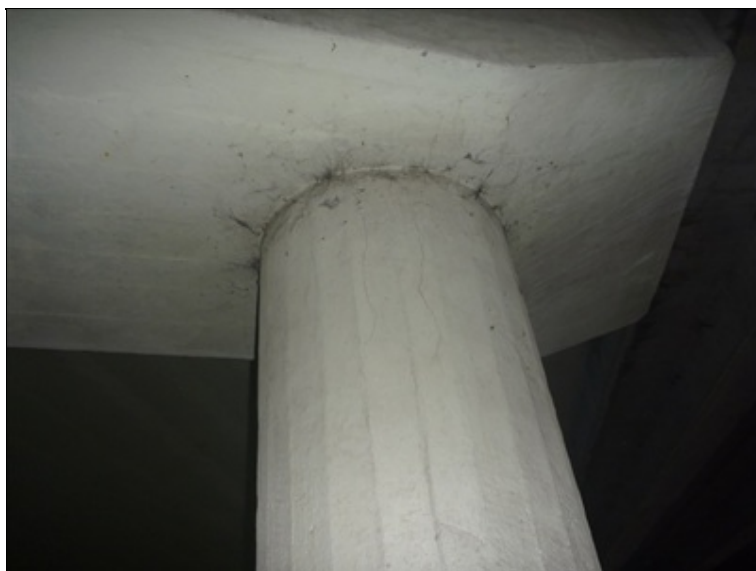
Trhliny v krajním sloupu vpravo u střední podpěry

1.2 Mostní podpěry a křídla

Stativo střední podpěry vlevo s trhlinami, odpadává krycí vrstva betonu a lokálně obnažená výztuž. Sloupy střední podpěry v horní části se svislými trhlinami. Na křídla vlevo zatéká. Spodní stavba pokreslena grafity.

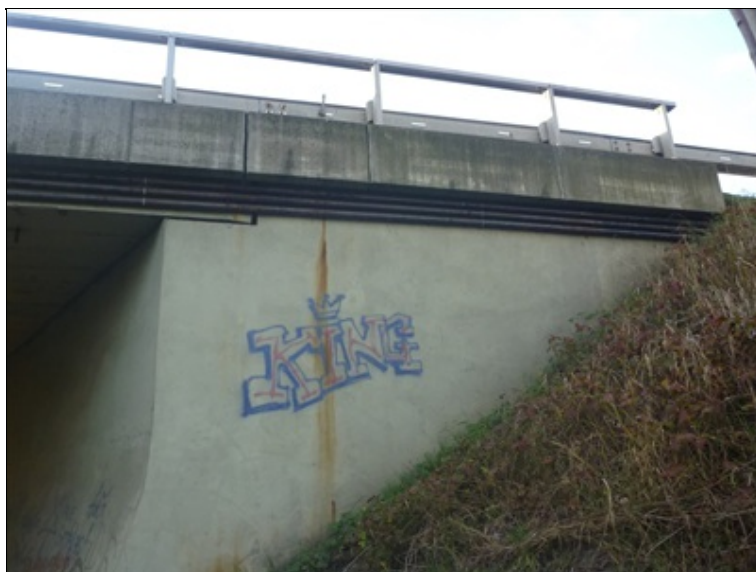
Pohled na 1.křídlo vlevo

1.2 Mostní podpěry a křídla

Stativo střední podpěry vlevo s trhlinami, odpadává krycí vrstva betonu a lokálně obnažená výztuž. Sloupy střední podpěry v horní části se svislými trhlinami. Na křídla vlevo zatéká. Spodní stavba pokreslena grafity.

4.7 Cizí zařízení na mostě

Chráničky pod římsou vlevo značně zkorodované a rez stéká na křídla.

| [6] | 4.7 | Cizí zařízení na mostě | Uvědomit správce o stavu chrániček a nutnosti opravy. |

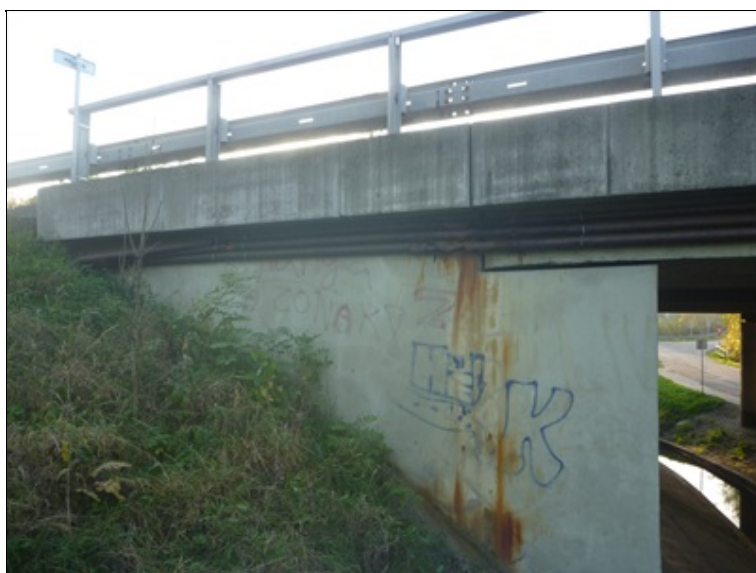
Pohled na 2.křídlo vlevo

1.2 Mostní podpěry a křídla

Stativo střední podpěry vlevo s trhlinami, odpadává krycí vrstva betonu a lokálně obnažená výztuž. Sloupy střední podpěry v horní části se svislými trhlinami. Na křídla vlevo zatéká. Spodní stavba pokreslena grafity.

4.7 Cizí zařízení na mostě

Chráničky pod římsou vlevo značně zkorodované a rez stéká na křídla.

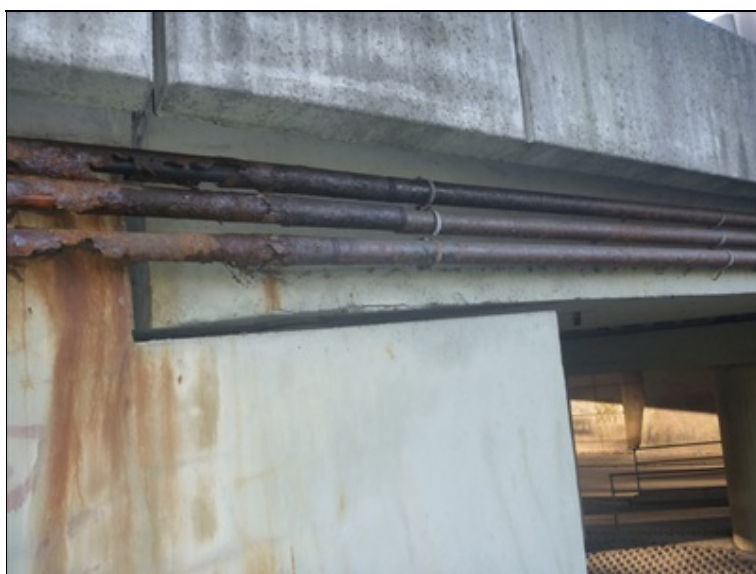
Chráničky pod římsou vlevo

4.7 Cizí zařízení na mostě

Chráničky pod římsou vlevo značně zkorodované a rez stéká na křídla.

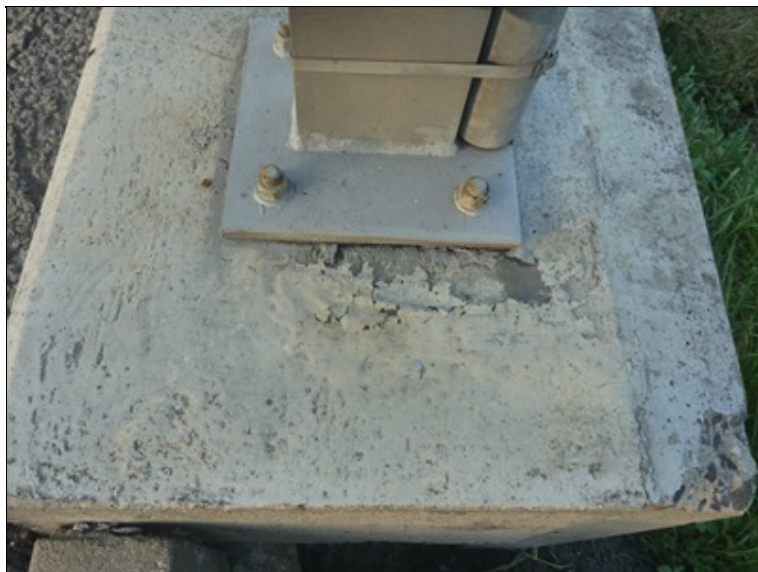
Poškozený nátěr římsy vlevo

3.3.1 Římsa

Římsa vlevo s poškozeným ochranným nátěrem.

| [7] | 3.3.1 | Římsa | Bez návrhu opatření. |

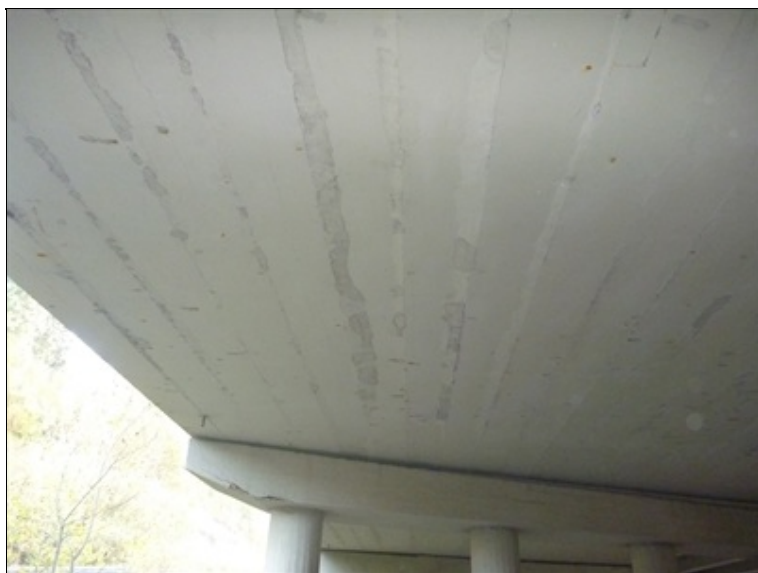
Podélné trhliny v podhledu NK

2.1 Nosná konstrukce

V podhledu NK, resp. v 1., 4., 5., 7., 12., a 21. nosníku, podélná trhlina. Lokálně v podhledu korodující výztuž - malé krytí výztuže. V místě uložení krajního nosníku vlevo na 2.OP trhlina.

| [2] | 2.1 | Nosná konstrukce | Doporučuji provést diagnostický průzkum a následně určit způsob a rozsah opravy. |

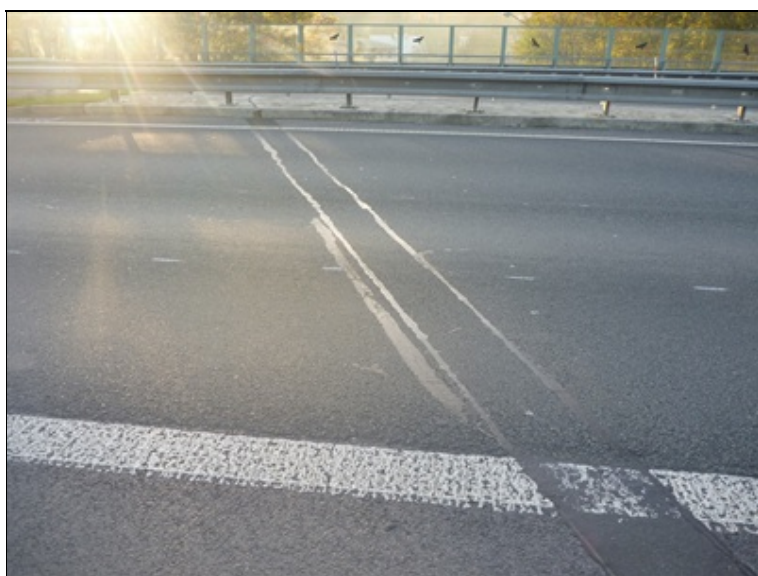
Dilatace nad 2.OP

2.3 Mostní závěry

EMZ nad 2.OP s otevřenými trhlinami.

| [3] | 2.3 | Mostní závěry | Zalít otevřené spáry v EMZ vhodnou zálivkou. |

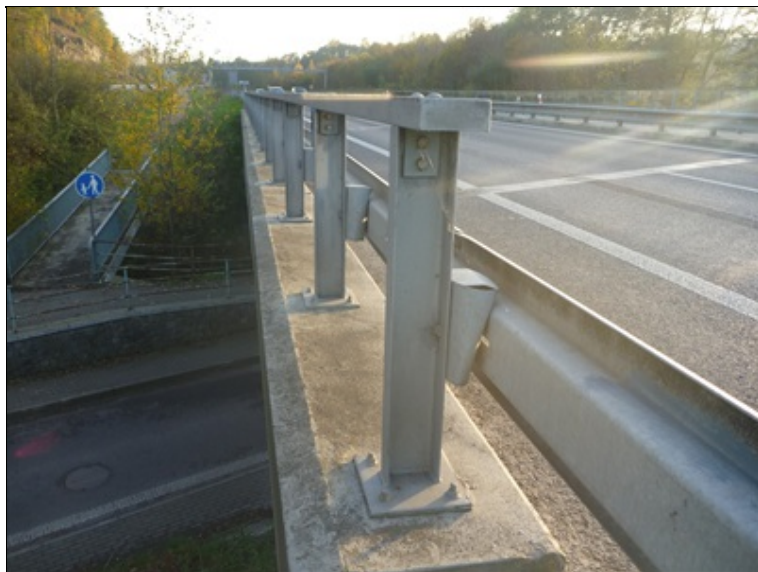
Poškozené svodidlové zábradlí vlevo

4.1 Svodidla/zábradelní svodidla

Před mostem vlevo poškozen 2 ks deformačního hrnce svodidla.

| [4] | 4.1 | Svodidla/zábradelní svodidla | Vyměnit poškozené deformační hrnce svodidla. |
