Most 35-040..1

Most přes Mohelku u Hodkovic n. Mohelkou

BĚŽNÁ PROHLÍDKA

Datum provedení prohlídky: 12.11.2017

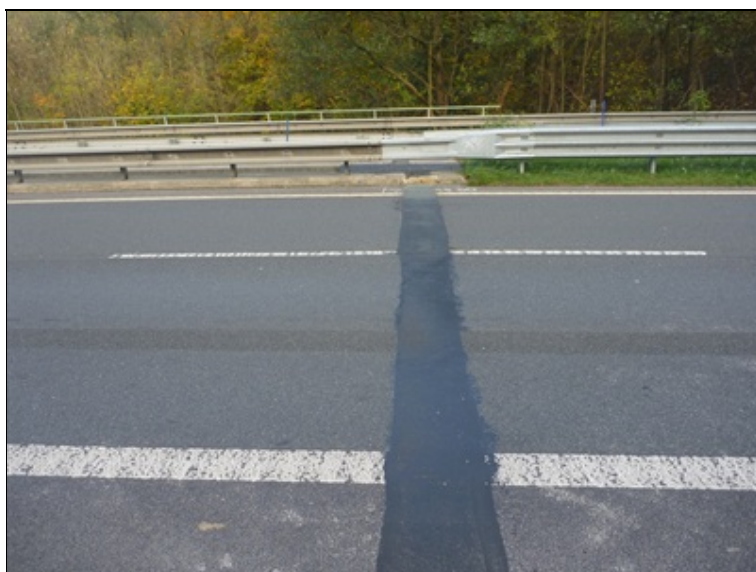
2.EMZ

[2.1] 2.3 Mostní závěry Oba EMZ opravované a s nerovnostmi.

2.3 Mostní závěry

Oba EMZ opravované a s nerovnostmi.

| [4] | 2.3 Mostní závěry | Bez návrhu opatření. |

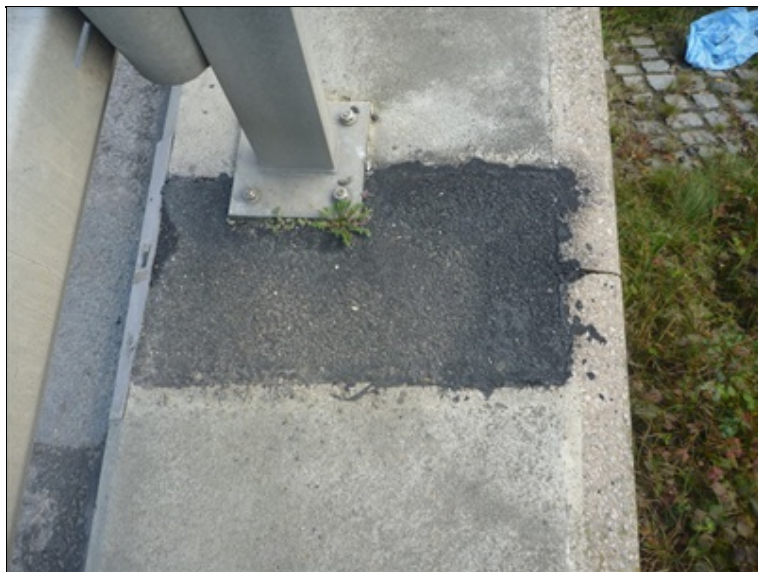
1.dilatace v římse vpravo

[3.1] 3.3.1 Římse V římse vpravo poškozené dilatace.

3.3.1 Římsa

V římse vpravo poškozené dilatace.

| [1] | 3.3.1 Římsa | Opravit poškozené dilatace v římsách. |

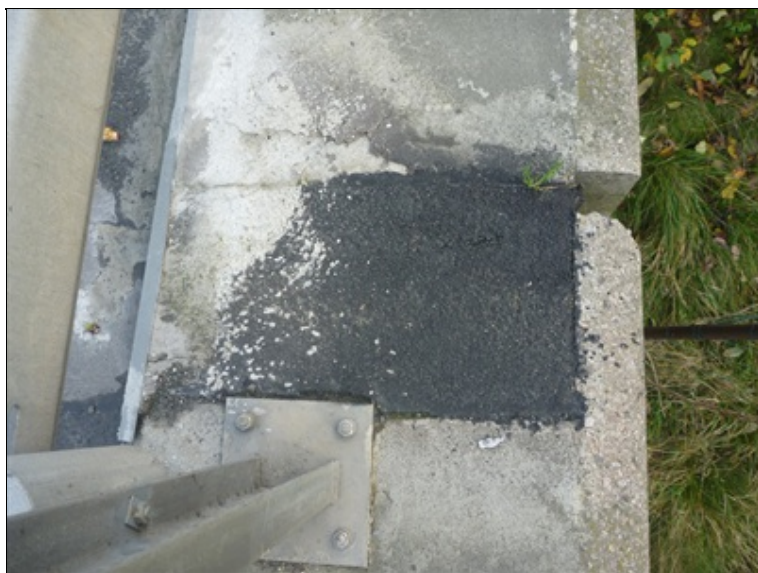
2.dilatace v římse vpravo

3.3.1 Římsa

V římse vpravo poškozené dilatace.

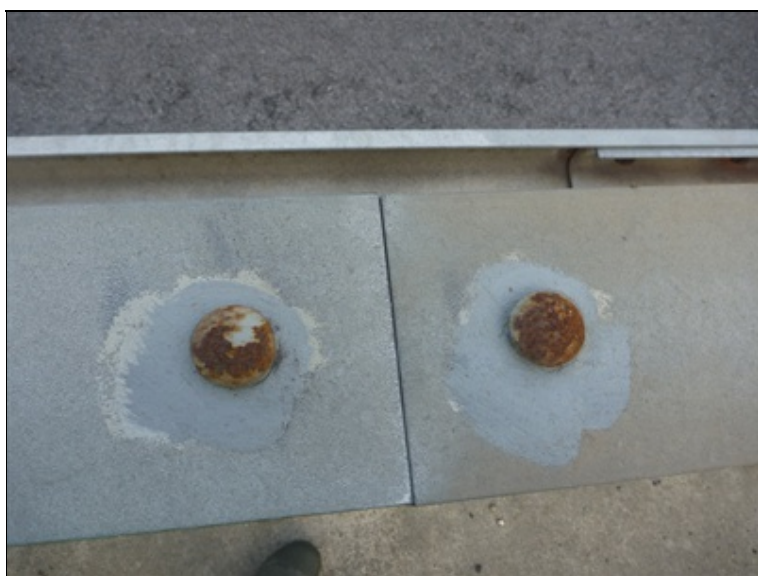
[4.1] 4.1 Svodidla/zábradelní svodidla Spojovací materiál svodidlového zábradlí lokálně napaden korozí.

Koroze spojovacího materiálu zábradelního svodidla

4.1 Svodidla/zábradelní svodidla

Spojovací materiál svodidlového zábradlí lokálně napaden korozí.

| [2] | 4.1 Svodidla/zábradelní svodidla | Vyměnit spojovací materiál svodidlového zábradlí, který je napaden korozí. |

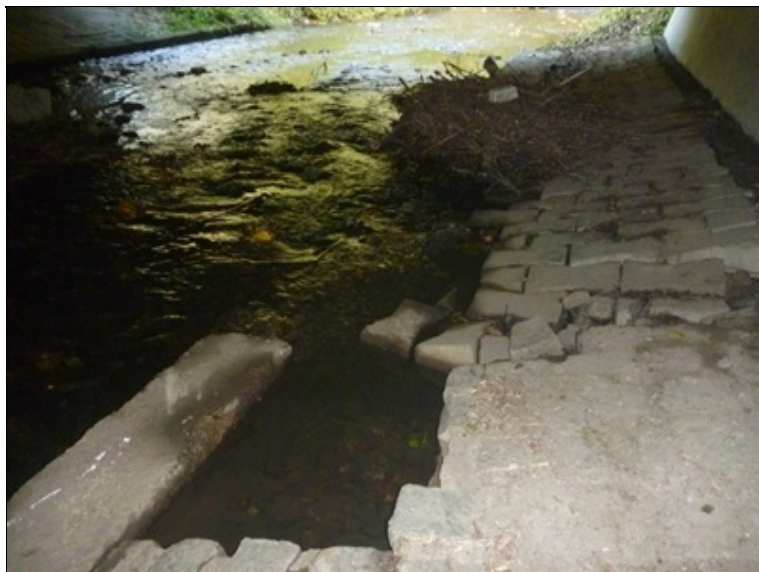
[4.2] 4.6 Území pod mostem a přístupové cesty Kamenné opevnění koryta u 2.OP poškozené.

Poškozená zádlažba opevnění u 2.OP

4.6 Území pod mostem a přístupové cesty
Kamenné opevnění koryta u 2.OP poškozené.

| [3] | 4.6 Území pod mostem a přístupové cesty | Opravit poškozené kamenné opevnění koryta u 2.OP. |
