Most 35-040..2

Most přes Mohelku u Hodkovic n. Mohelkou

BĚŽNÁ PROHLÍDKA

Datum provedení prohlídky: 12.11.2017

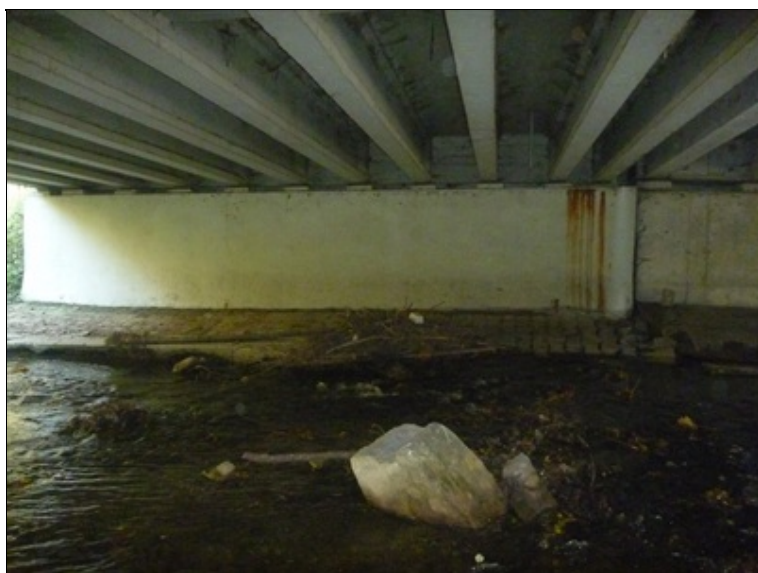
1.2 Mostní podpěry a křídla

Na 2.opěru vpravo zatéká, opěra zbarvena rží. Na 1. opěře vpravo suché stopy po zatékání - pravděpodobně z minulosti.

Podhled NK a pohled na 2.OP

| [4] | 1.2 | Mostní podpěry a křídla | Bez návrhu opatření. |

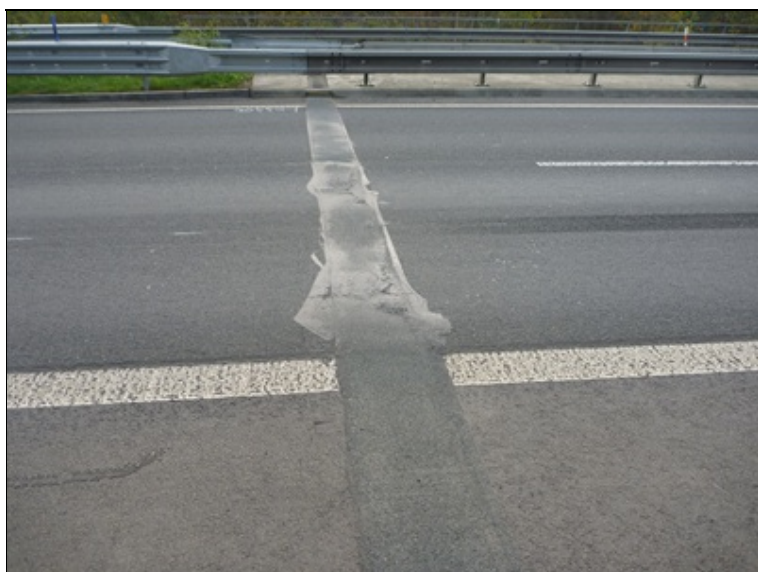
2.3 Mostní závěry

EMZ opravované a s nerovným povrchem.

2.EMZ

| [5] | 2.3 | Mostní závěry | Bez návrhu opatření. |

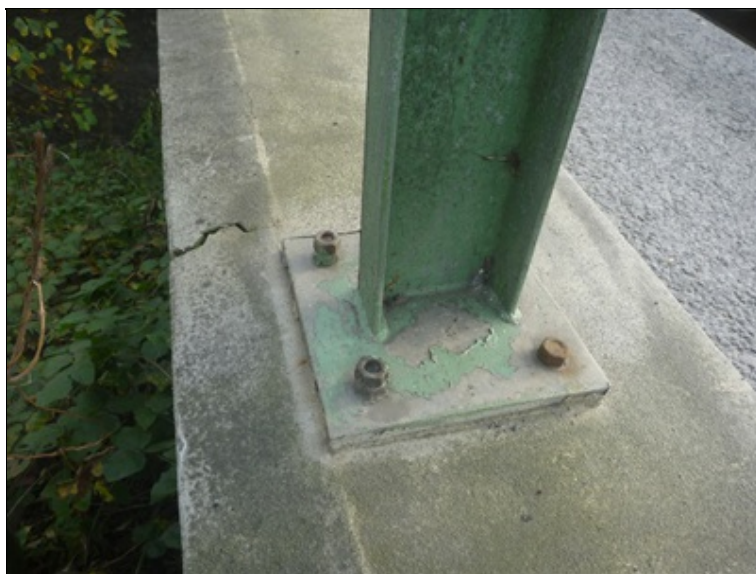
4.1 Svodidla/zábradelní svodidla

Poškozená PKO svodidlového zábradlí a lokální koroze spojovacího materiálu a kotev.

Poškozená PKO svodidlového zábradlí a koroze kotev

| [1] | 4.1 | Svodidla/zábradelní svodidla | Obnovit PKO svodidlového zábradlí a vyměnit spojovací materiál, včetně kotev, který je napaden korozí. |

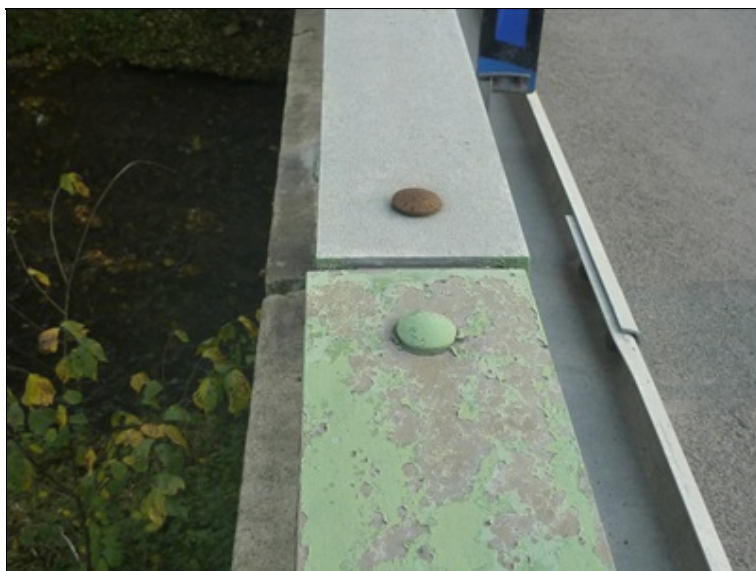
4.1 Svodidla/zábradelní svodidla

Poškozená PKO svodidlového zábradlí a koroze spojovacího materiálu

Poškozená PKO svodidlového zábradlí a lokální koroze spojovacího materiálu a kotev.

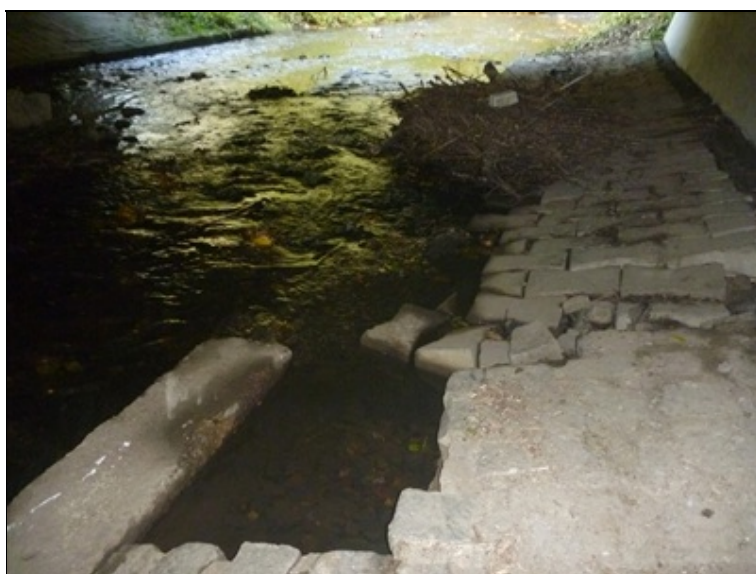
4.6 Území pod mostem a přístupové cesty

Poškozené opevnění ze zámkové dlažby u 2.OP.

Poškozené opevnění u 2.OP vpravo ze zámkové dlažby

| [3] | 4.6 | Území pod mostem a přístupové cesty | Opravit poškozené opevnění ze zámkové dlažby u 2.OP. |

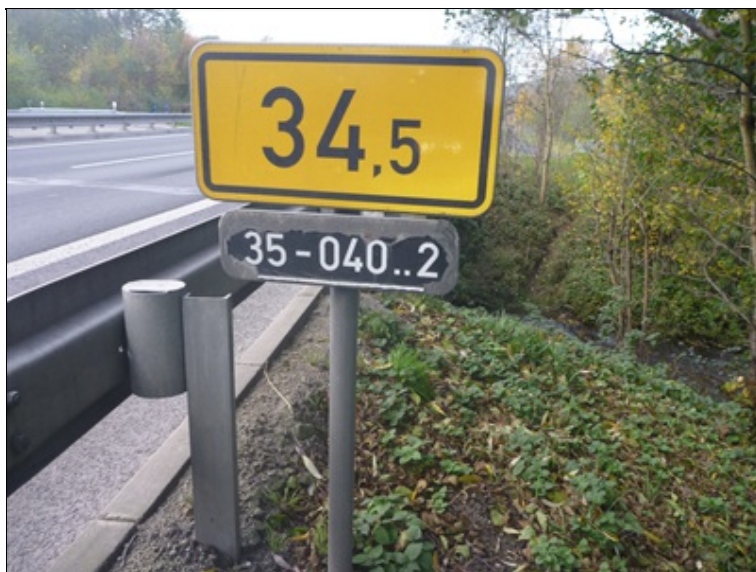
Tabulka s evidenčním číslem poškozená - sloupaná fólie, číslo zatím čitelné.

Poškození tabulka s evidenčním číslem mostu.

4.3 Dopravní značení, označení mostu
Tabulka s evidenčním číslem poškozená -
sloupaná fólie, číslo zatím čitelné.

| [2] | 4.3 | Dopravní značení, označení mostu | Vyměnit poškozenou tabulku s evidenčním číslem. |

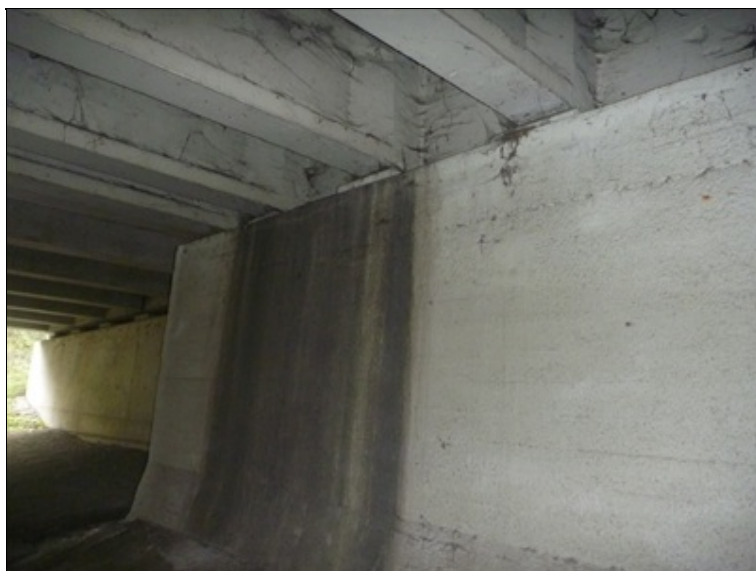
Suché stopy po zatékání na 1.OP vpravo

1.2 Mostní podpěry a křídla
Na 2.opěru vpravo zatéká, opěra zbarvena rží. Na
1. opěře vpravo suché stopy po zatékání -
pravděpodobně z minulosti.
