Most 35-041..1

Most přes Mohelku u Hodkovic n. Mohelkou

BĚŽNÁ PROHLÍDKA

Datum provedení prohlídky: 12.11.2017

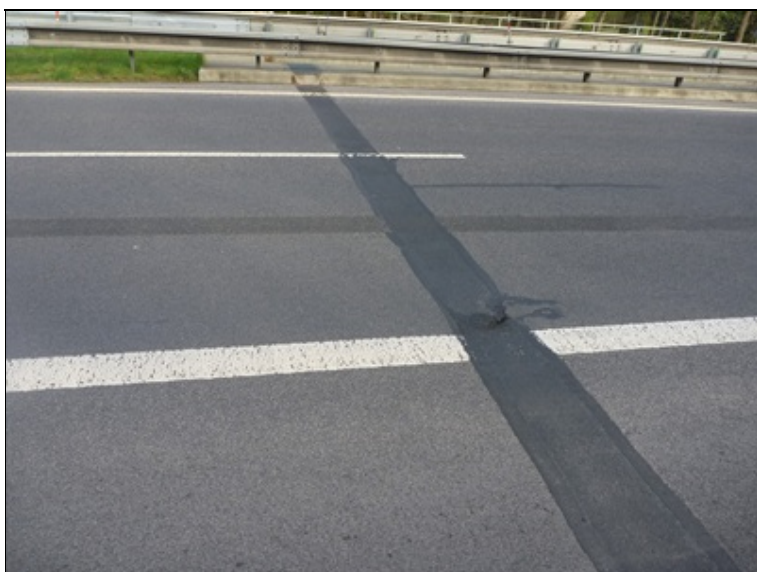
1.EMZ s výtlukem

V obou EMZ otevřené trhliny, v 1.EMZ výtluk a u římsy vpravo se drží voda.

[1]	2.3	Mostní závěry	Opravit výtluk v 1.EMZ a u obou EMZ zalít otevřené trhliny vhodnou zálivkou.
[2]	3.1	Vozovka	Vyčistit a následně utěsnit spáru ve vozovce podél římsy vpravo.
[3]	3.3.1	Římsa	Opravit poškozené dilatace v římsách a odstranit poškozený ochranný nátěr říms.
[4]	4.1	Svodidla/zábradelní svodidla	Vyměnit spojovací materiál zábradelního svodidla, který je napaden korozí.
[5]	4.3	Dopravní značení, označení mostu	Osadit na most tabulku se správným evidenčním číslem.
[6]	4.6	Území pod mostem a přístupové cesty	Opravit kamennou dlažbu opevnění u 2.OP vpravo.

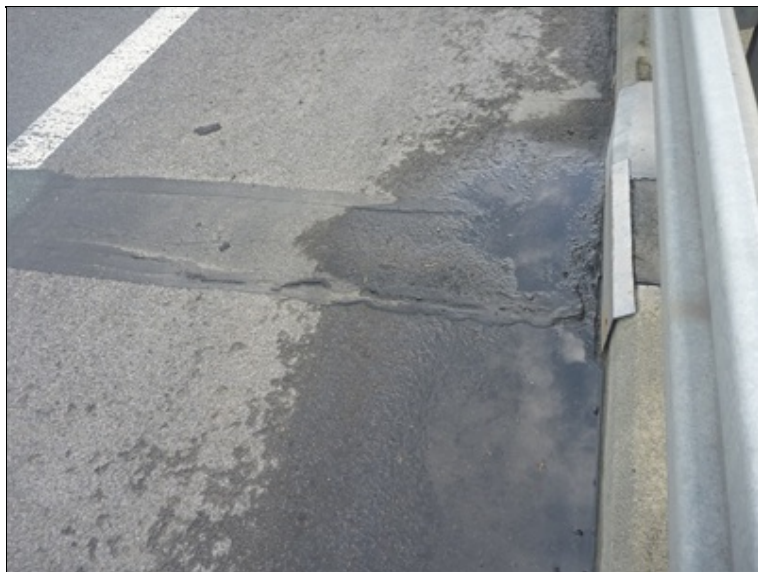
2.3 Mostní závěry

Poškozený 1.EMZ u římse

V obou EMZ otevřené trhliny, v 1.EMZ výtluk a u římse vpravo se drží voda.

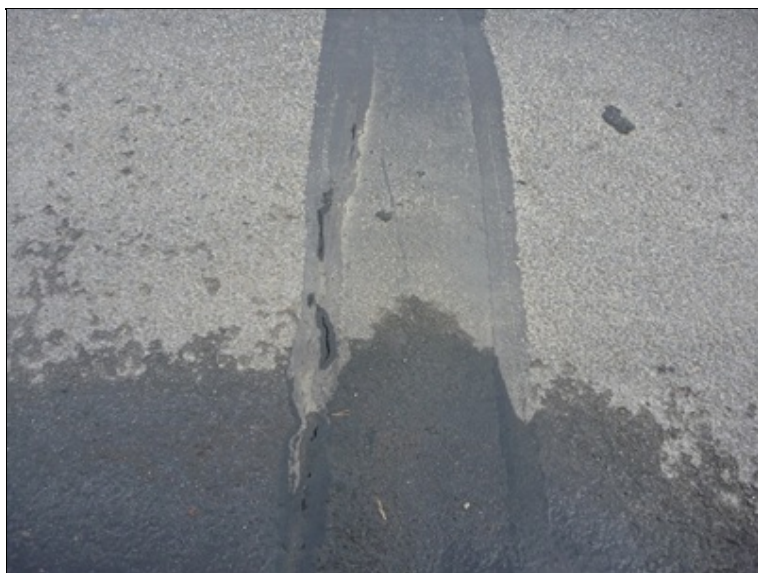
2.3 Mostní závěry

Otevřené trhliny ve 2.EMZ

V obou EMZ otevřené trhliny, v 1.EMZ výtluk a u římse vpravo se drží voda.

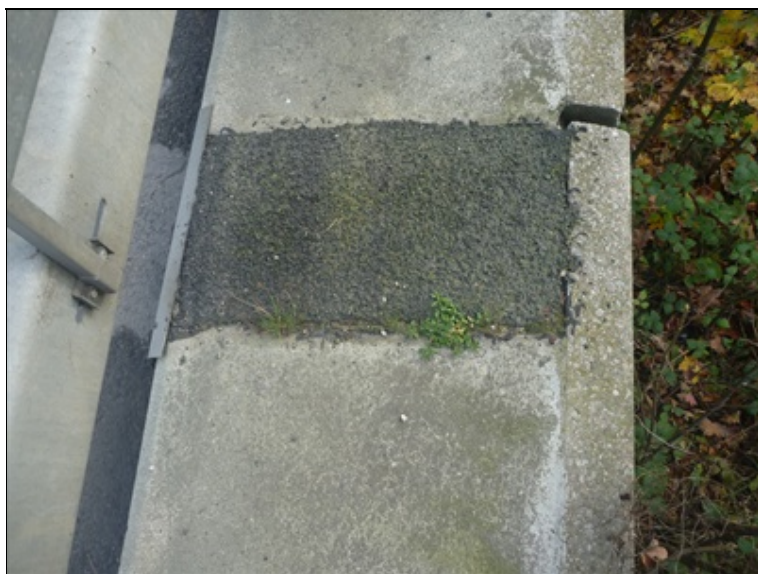
3.3.1 Římse

Dilatace v římse vpravo

V římсах poškozené, resp. neutěsněné, dilatace a ochranný nátěr se lokálně odlupuje.

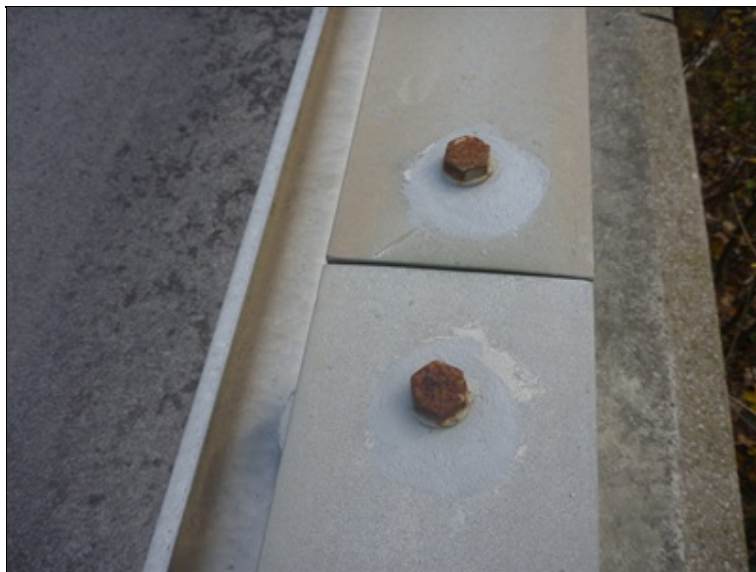
4.1 Svodidla/zábradelní svodidla

Korodující spojovací materiál svodidlového zábradlí

Spojovací materiál zábradelního svodidla lokálně napaden korozí.

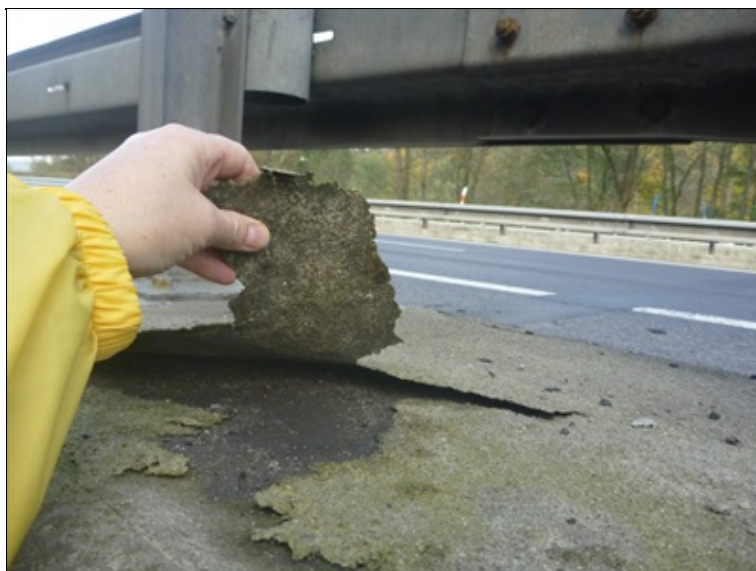
3.3.1 Římsa

Poškozený ochranný nátěr říms

V římsách poškozené, resp. neutěsněné, dilatace a ochranný nátěr se lokálně odlupuje.

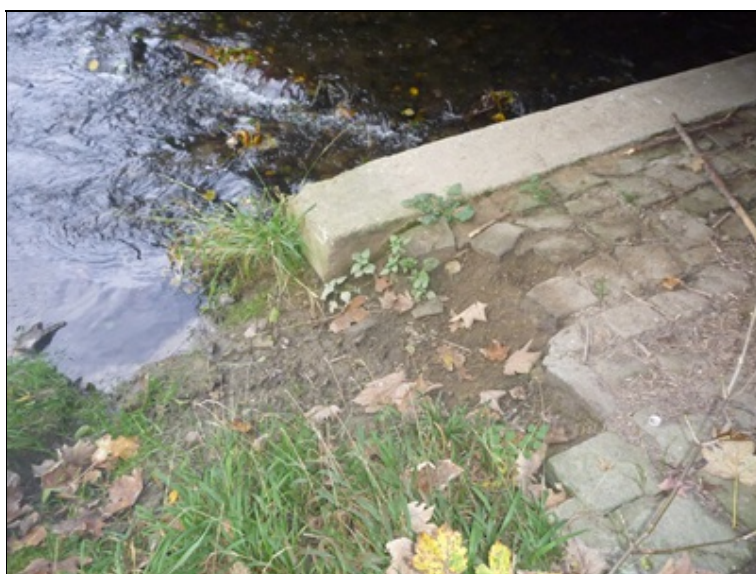
4.6 Území pod mostem a přístupové cesty

Poškozené opevnění 2.OP pod mostem

U 2.OP vpravo poškozené opevnění opěry.

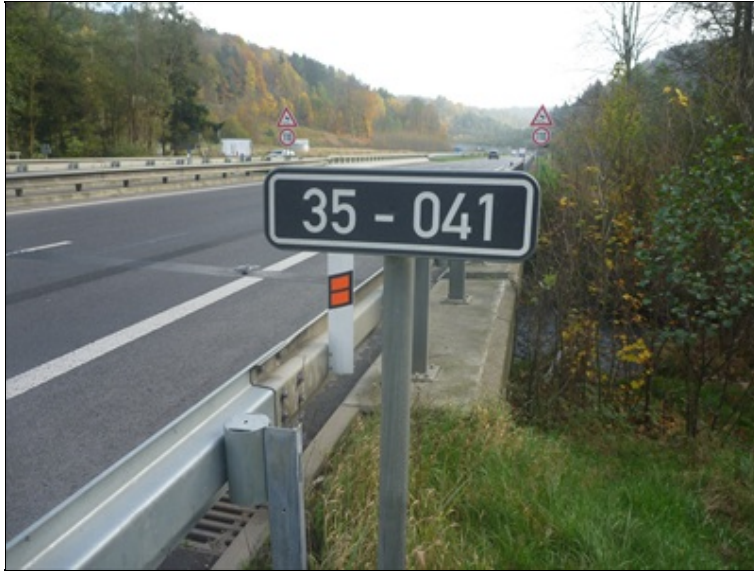
4.3 Dopravní značení, označení mostu

Osazené chybné evidenční číslo

Na mostě osazena tabulka s chybným, resp. nedokončeným, evidenčním číslem.
