Most přes Mohelku u Hodkovic n. Mohelkou

BĚŽNÁ PROHLÍDKA

Objekt: Most ev.č. 35-041..2 (Most přes Mohelku u Hodkovic n. Mohelkou)

Datum provedení prohlídky: 12.11.2017

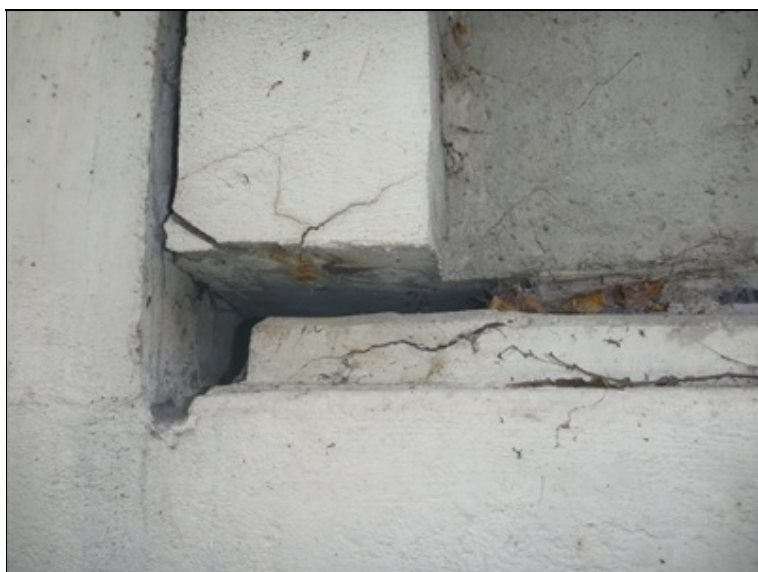
Křídla s poškozeným nátěrem a se solnými výluhy. U 2.opěry krajní podložiskový blok vlevo s trhlinou.

Koncový příčník na 2.OP vlevo s trhlínami.

Detail koncového příčnicku a podložiskového bloku na 2.OP vlevo

Koncový příčník na 2.OP vlevo s trhlinami.

[1] 2.1 Nosná konstrukce Trhliny sledovat v rámci prohlídek.

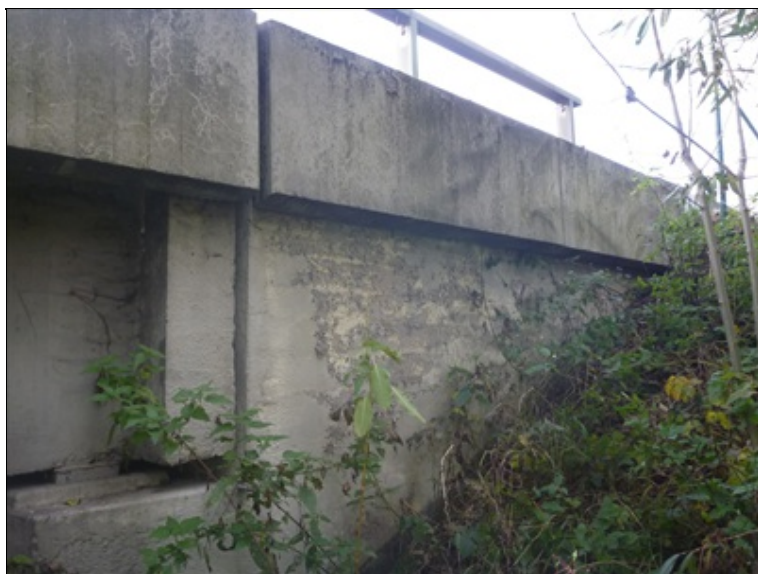
Pohled na 1.křídlo vlevo

Křídla s poškozeným nátěrem a se solnými výluhy. U 2.opěry krajní podložiskový blok vlevo s trhlinou.

[2] 1.2 Mostní podpěry a křídla Bez návrhu opatření.

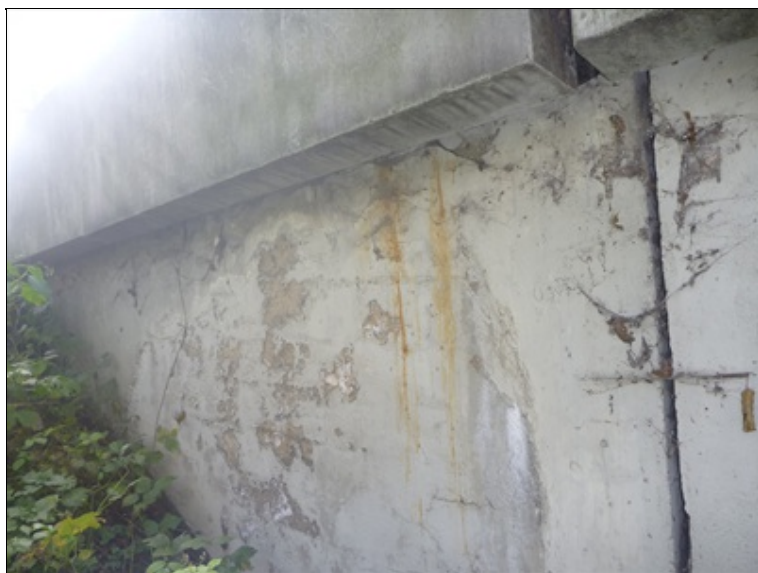
Pohled na 2.křídlo vlevo

Křídla s poškozeným nátěrem a se solnými výluhy. U 2.opěry krajní podložiskový blok vlevo s trhlinou.

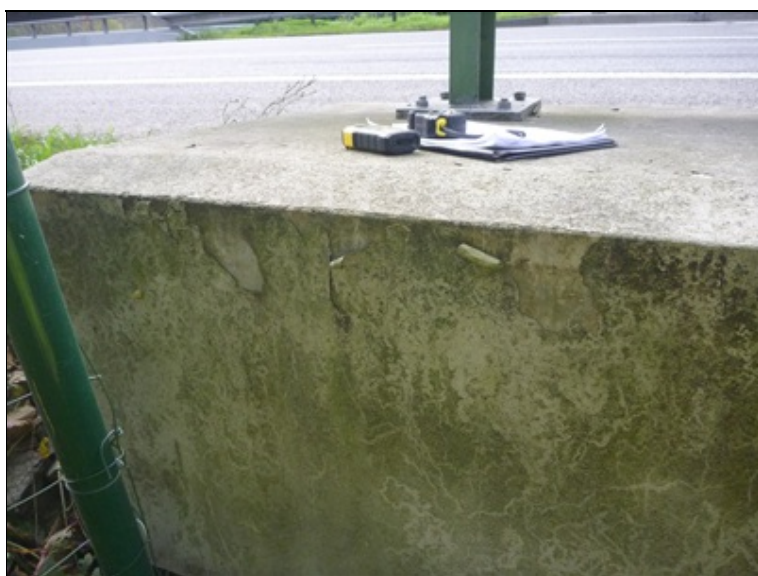
Poškozený ochranný nátěr římsy vlevo

Lokálně poškozený ochranný nátěr říms.

[4] 3.3.1 Římsa Bez návrhu opatření.

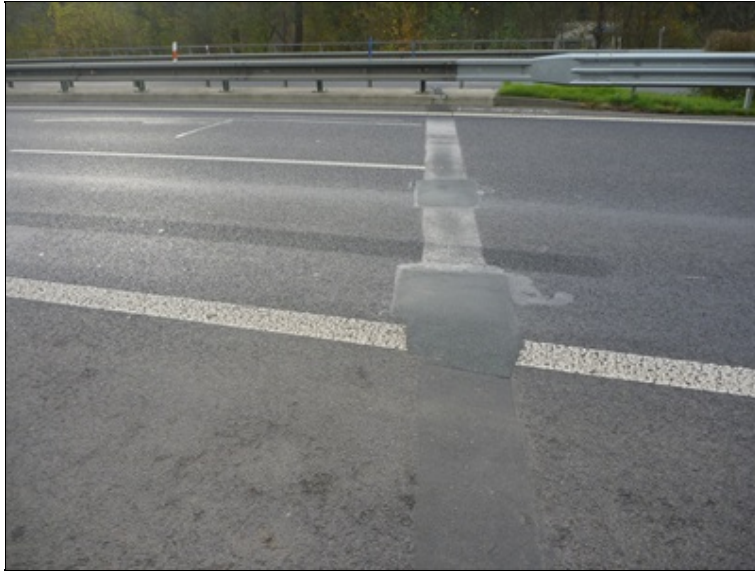
1.EMZ

EMZ s lehce vyjetými koleji a se stopami po opravě.

[3] 2.3 Mostní závěry Bez návrhu opatření.
