Most 35-042a.2

Za podjezdem ČD , Žďárek

BĚŽNÁ PROHLÍDKA

Datum provedení prohlídky: 12.11.2017

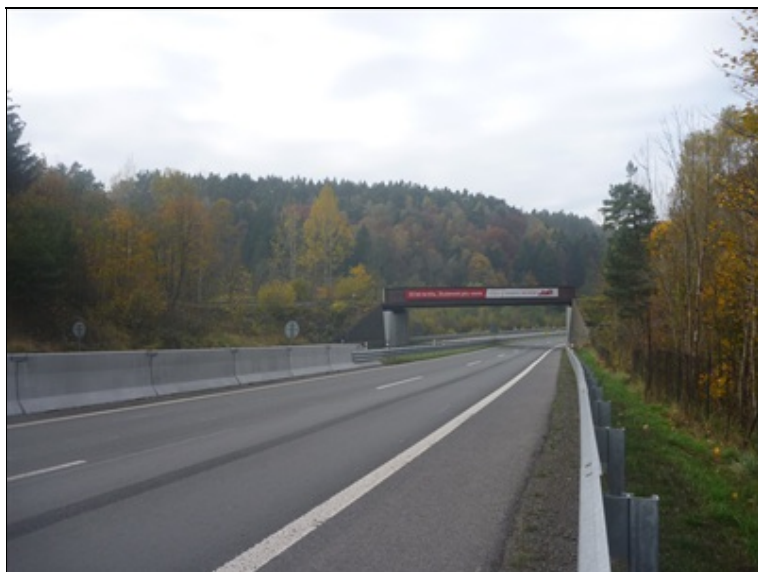
Celkový pohled na most proti směru staničení

4.3 Dopravní značení, označení mostu

Na mostě není osazena tabulka s evidenčním číslem.

| [6] | 4.3 | Dopravní značení, označení mostu | Osadit na most tabulku s evidenčním číslem. |

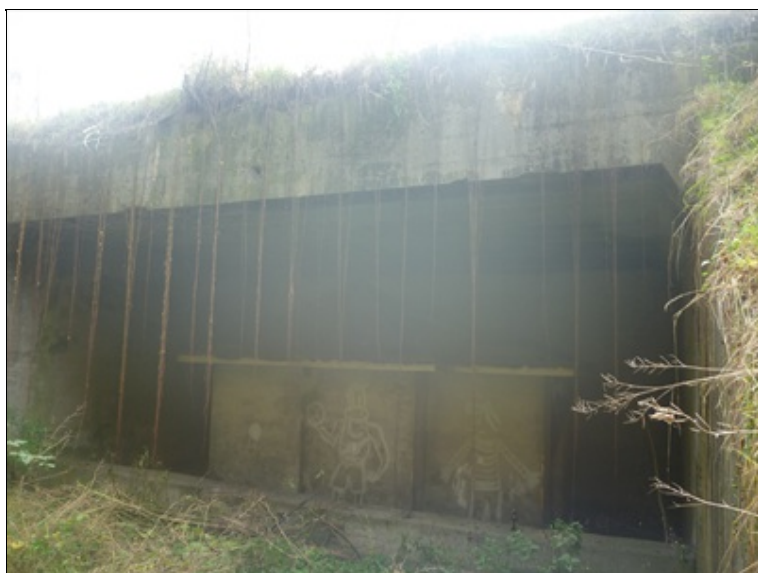
Pohled na most zleva

1.3.1 Zemní těleso

Zemní těleso za křídly a parapetním krajním nosníkem porostlé vegetací.

4.2 Zábradlí

Na římse vlevo není osazen žádný zachytý systém.

| [2] | 1.3.1 | Zemní těleso | Odstranit vegetaci a zakořeněné nálety z okolí mostu. |
| [5] | 4.2 | Zábradlí | Osadit na římsu vlevo záchytný systém. |

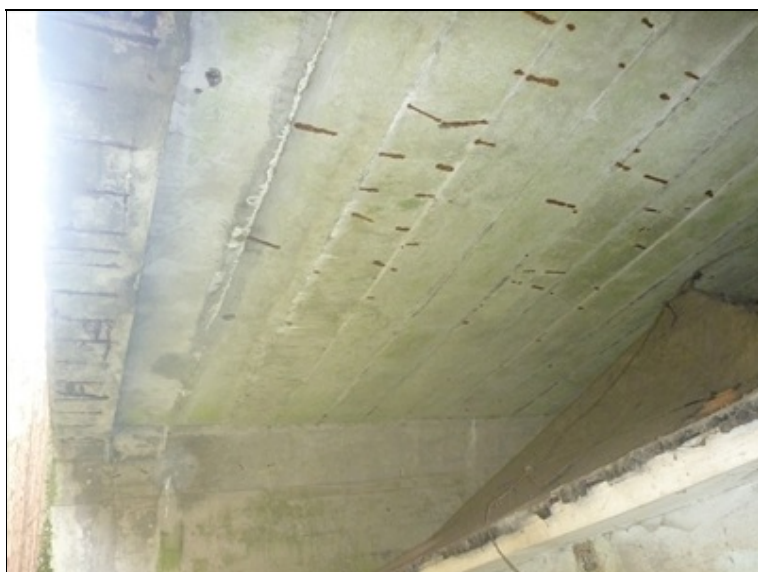
Podhled NK a pohled na 2.OP

2.1 Nosná konstrukce

V podhledu obnažená korodující výztuž, lokálně zatéká spárami mezi jednotlivými nosníky (tvoří se vápenné výluhy) a v podhledu krajního parapetního nosníku obnažená výztuž téměř v celé ploše a dochází k degradaci betonu.

| [3] | 2.1 | Nosná konstrukce | Doporučuji nejdříve opravit izolaci nad krajními nosníky a následně provést sanaci obnažené výztuže v pohledu NK. |

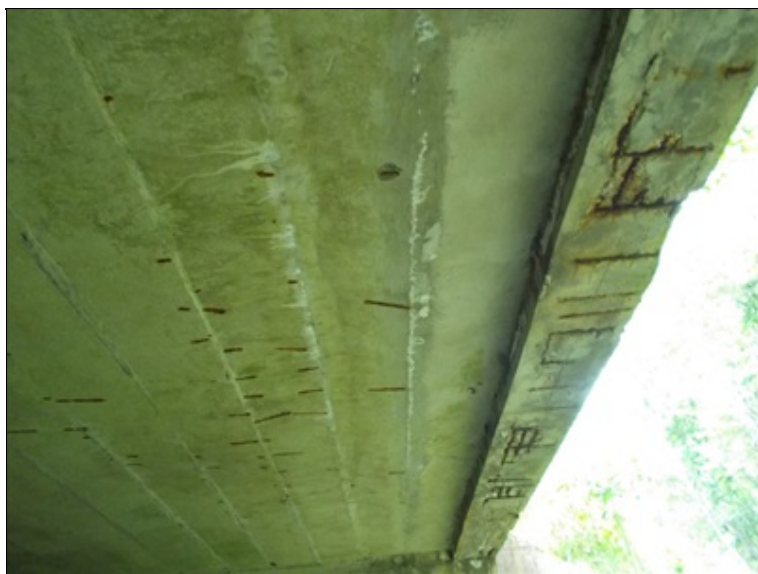
Detail NK, včetně krajního parapetního nosníku

2.1 Nosná konstrukce

V podhledu obnažená korodující výztuž, lokálně zatéká spárami mezi jednotlivými nosníky (tvoří se vápenné výluhy) a v podhledu krajního parapetního nosníku obnažená výztuž téměř v celé ploše a dochází k degradaci betonu.

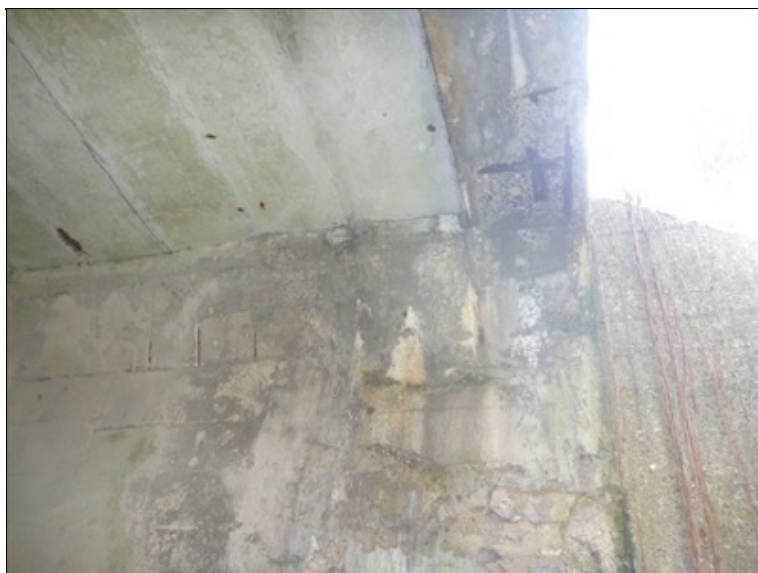
Pohled na 1.OP

1.2 Mostní podpěry a křídla

Opěry provlhlé, lokálně obnažená korodující výztuž, křídla porostlá vegetací.

| [1] | 1.2 | Mostní podpěry a křídla | Sanovat poškozené části opěr. Odstranit vegetaci z říms. |

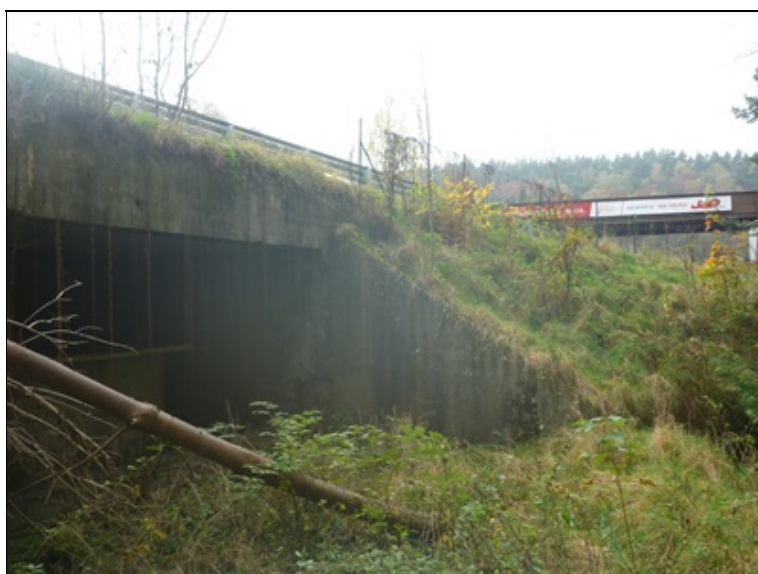
Pohled na 1.křídlo vlevo a parapetní nosník

1.2 Mostní podpěry a křídla

Opěry provlhlé, lokálně obnažená korodující výztuž, křídla porostlá vegetací.
