# **Most 35-043..1**

Most přes místní komunikaci, obec Žďárek

## **BĚŽNÁ PROHLÍDKA**

Datum provedení prohlídky: 21.11.2017

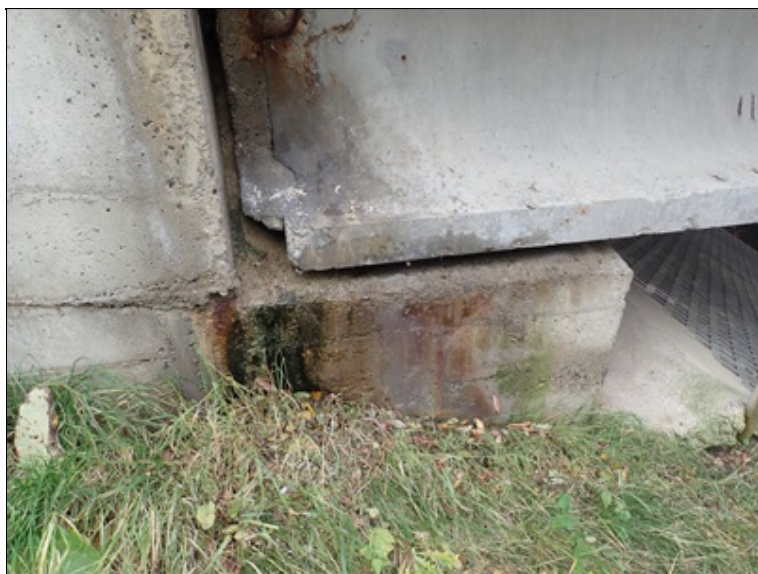
Závěrná zídka a úložný práh na 1.OP vpravo

### 1.2 Mostní podpěry a křídla

Na boky obou opěr vpravo silně zatéká, silný průsak cca uprostřed 2.opěry, obě opěry pokresleny grafity.

| [5] | 1.2 | Mostní podpěry a křídla | Bez návrhu opatření - viz. utěsnění dilatací. |

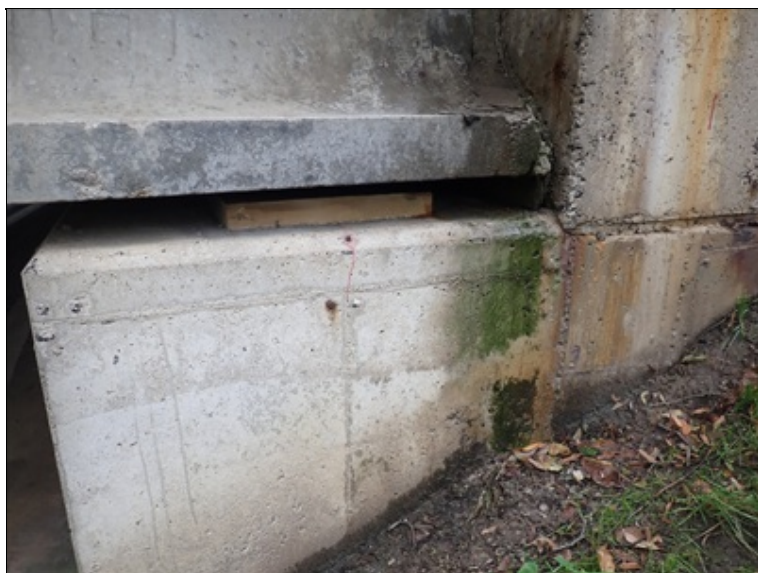
Závěrná zídka a úložný práh na 2.OP vpravo

### 1.2 Mostní podpěry a křídla

Na boky obou opěr vpravo silně zatéká, silný průsak cca uprostřed 2.opěry, obě opěry pokresleny grafity.

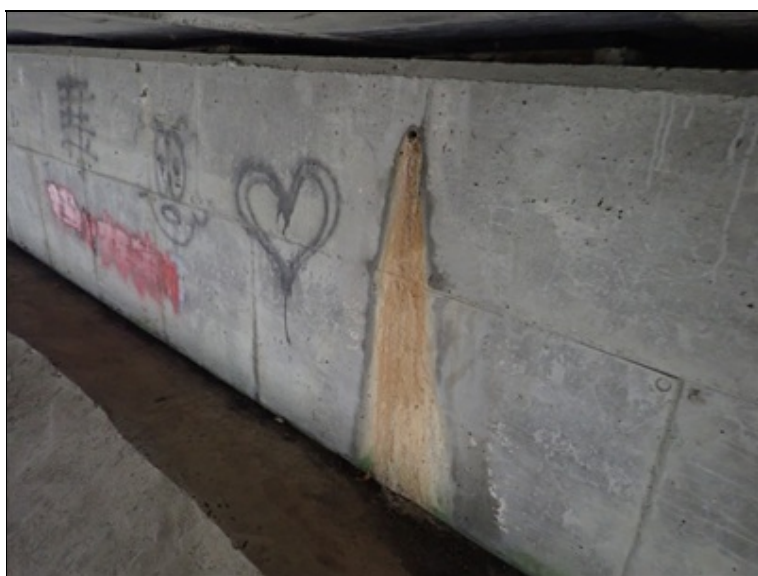
Průsaky ve 2.opěře

### 1.2 Mostní podpěry a křídla

Na boky obou opěr vpravo silně zatéká, silný průsak cca uprostřed 2.opěry, obě opěry pokresleny grafity.

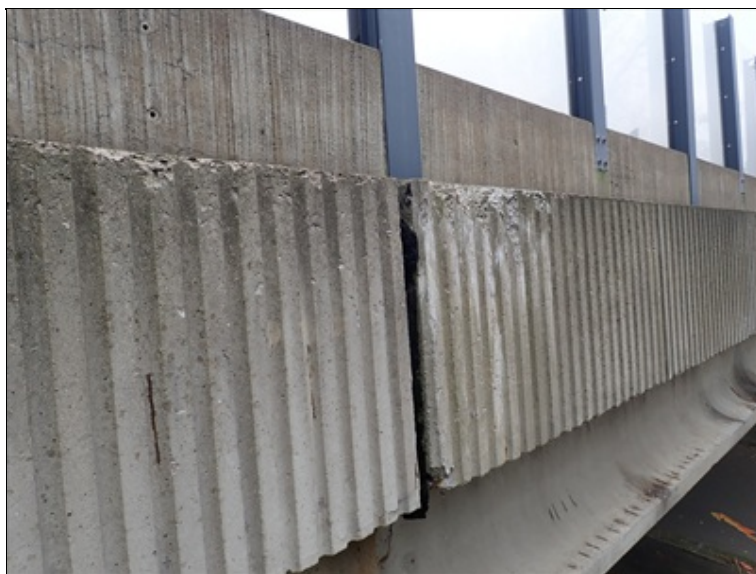
Degradace betonu římsového prefabrikátu vpravo

### **2.1 Nosná konstrukce**

V dolní přírubě krajních nosníků obnažena korodující výtuž.

### **3.3.1 Římsa**

Lokálně dochází na obou stranách k degradaci betonu římsových prefabrikátů. Dilatace v římsách poškozené.

| [1] | 2.1 | Nosná konstrukce | Sanace obnažené výztuže v krajních nosnících NK. |
| [3] | 3.3.1 | Římsa | Sanovat poškozené části bet. prefabrikovaných římsovek. Utěsnit dilatace v římsách. |

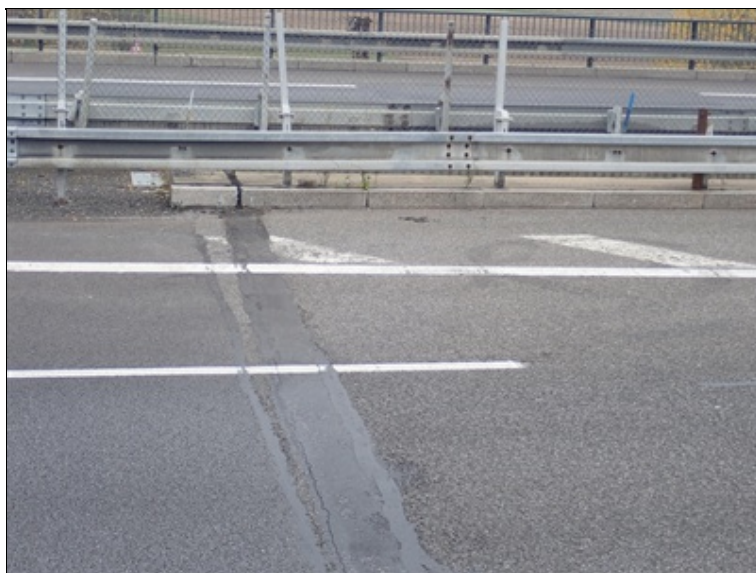
Poškozený 1.EMZ

### **2.3 Mostní závěry**

1.EMZ s otevřenými trhlinami.

| [2] | 2.3 | Mostní závěry | Zalít otevřené spáry v EMZ vhodnou zálivkou. |

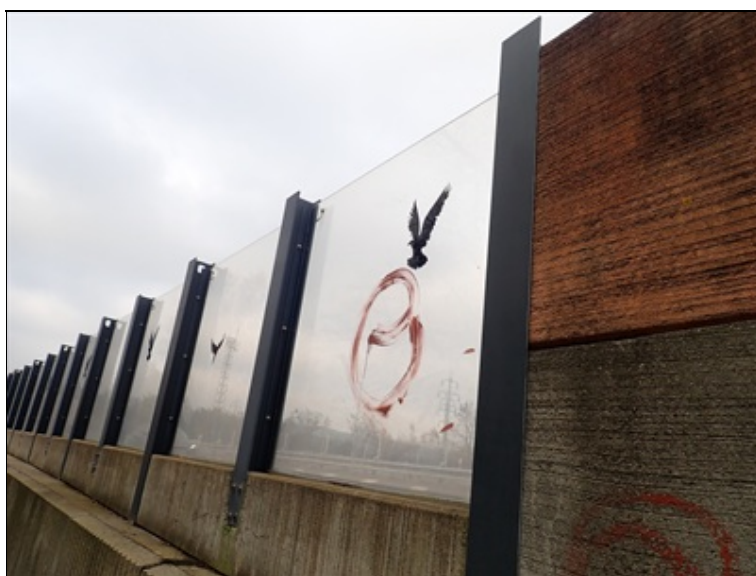
Uvolněná výplň PHS u 2.OP

### **4.5 Protihlukové zdi**

Krajní výplň PHS na konci mostu uvolněná - hluk.

| [4] | 4.5 | Protihlukové zdi | Utěsnit uvolněné výplně PHS. |
