Most 35-043..2

Most přes místní komunikaci, obec Žďárek

BĚŽNÁ PROHLÍDKA

Datum provedení prohlídky: 5.11.2017

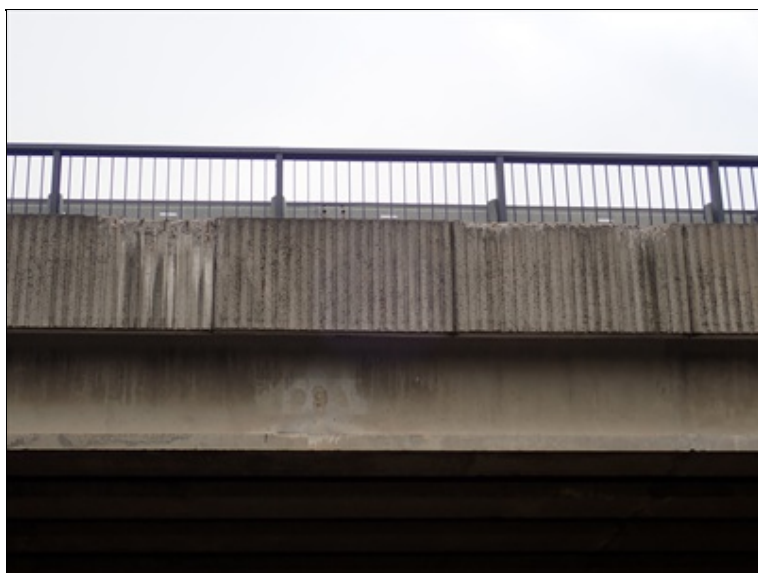
Degradace římsovek vlevo

3.3.1 Římsa

Lokálně dochází k degradaci betonu prefabrikovaných částí říms.

| [3] | 3.3.1 | Římsa | Bez navržených opatření - dle MPM doporučena kompletní výměna mostního svršku. |

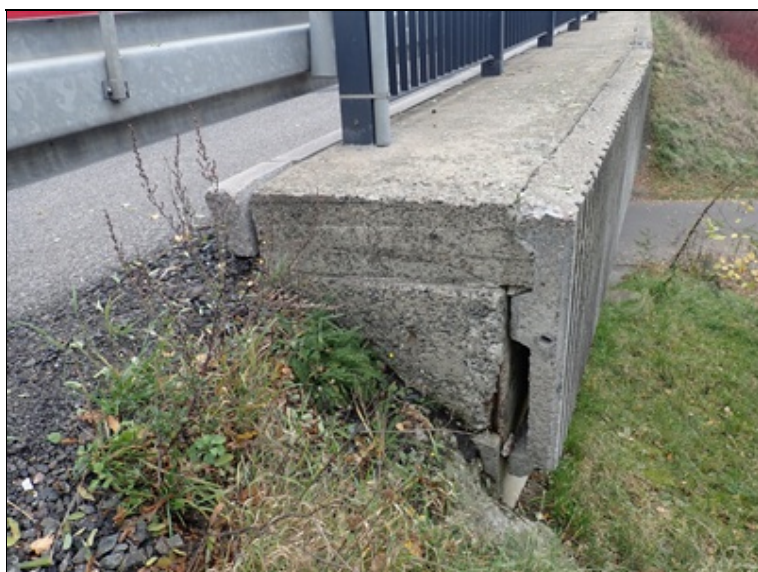
Římsa u 2.opěry vlevo

3.3.2 Obrubník

Obrubník na konci římsy vlevo za 2. opěrou je vylomen.

| [4] | 3.3.2 | Obrubník | Opravit kamenný obrubník. |

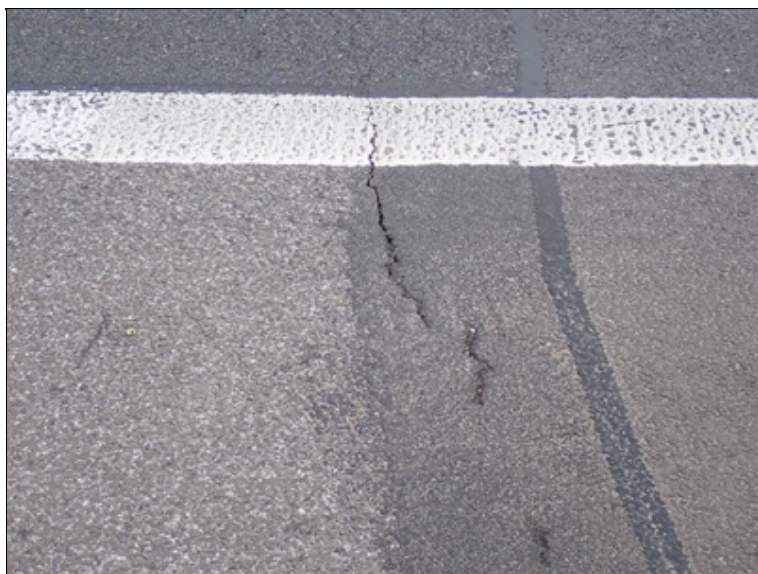
Dilatace nad 2.opěrou

2.3 Mostní závěry

V místě obou MZ trhliny ve vozovce (dle PD navrženy povrchové MZ 3W-80J, ve skutečnosti MZ podpovrchové).

| [1] | 2.3 | Mostní závěry | Utěsnit otevřené trhliny v místě MZ asfaltovou modifikovanou zálivkou a v místě dilatace nad 1.OP provést řezanou spáru, kterou následně zalít asfalt. modifik. zálivkou. |

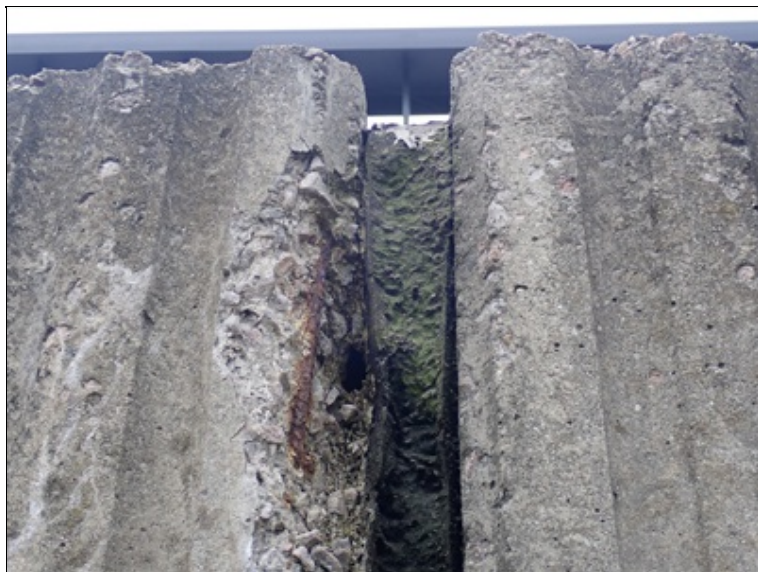
Dilatace v římse nad 1. opěrou vlevo

3.3.1 Římsa

Lokálně dochází k degradaci betonu prefabrikovaných částí říms.

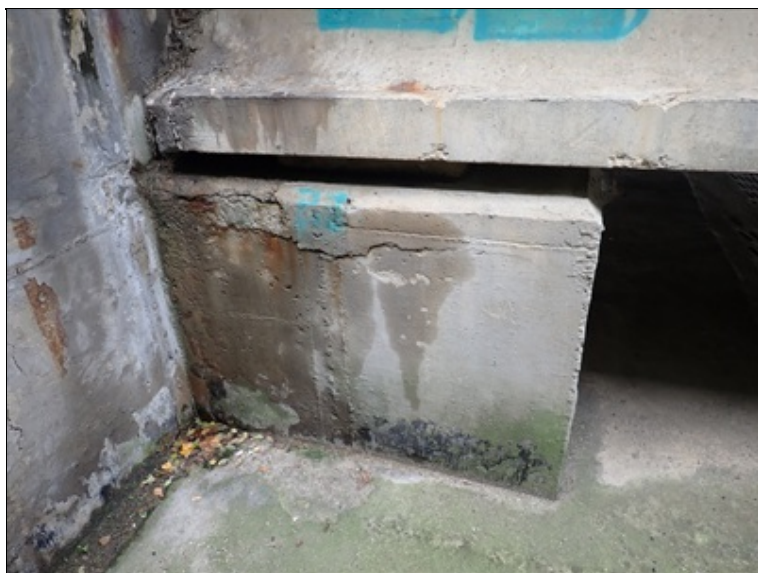
Úložný práh u 1. opěry vpravo

1.2 Mostní podpěry a křídla

Obě opěry pokresleny grafity, na oba konce úložného prahu nad 1. opěrou zatéká a 1. křídlo vpravo provlhlé.

| [7] | 1.2 | Mostní podpěry a křídla | Bez navržených opatření - dle MPM doporučena kompletní výměna mostního svršku. |

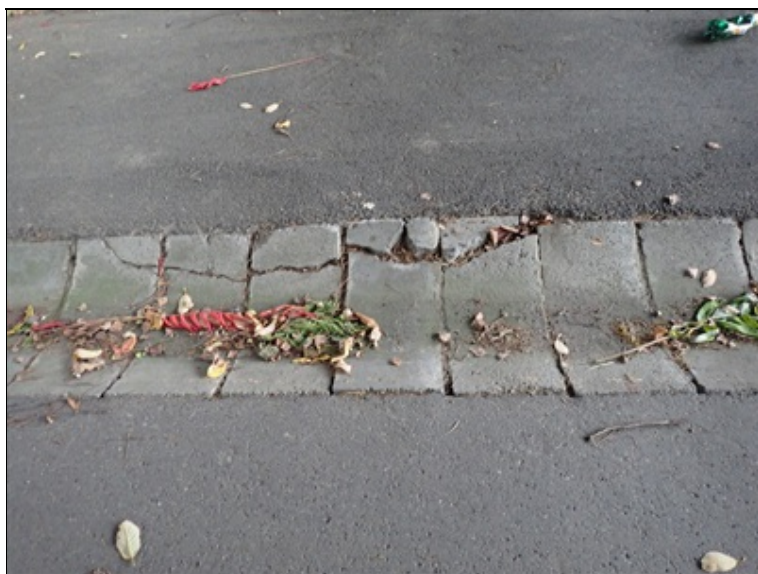
Bet. skluz pod mostem podél MK

4.6 Území pod mostem a přístupové cesty

Podél MK pod mostem poškozené bet. žlabovky.

| [6] | 4.6 | Území pod mostem a přístupové cesty | Provést výměnu poškozených bet. žlabovek. |

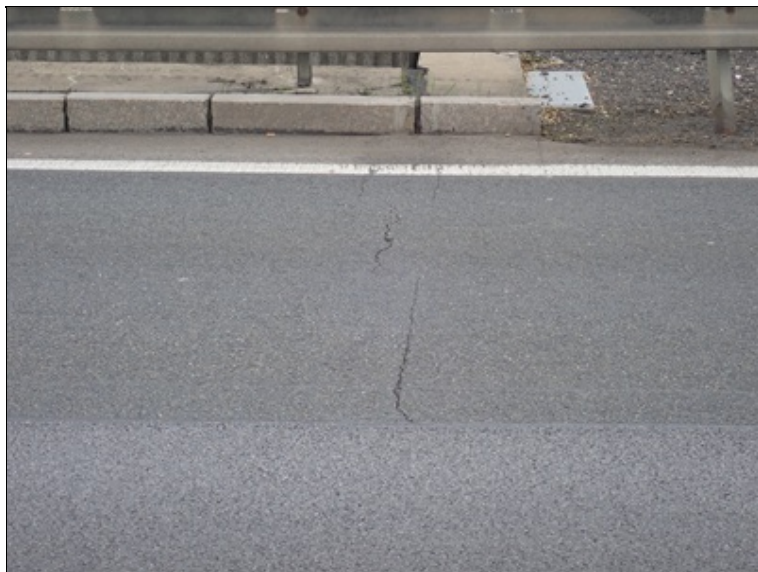
Trhliny ve vozovce nad 1. opěrou vpravo

2.3 Mostní závěry

V místě obou MZ trhliny ve vozovce (dle PD navrženy povrchové MZ 3W-80J, ve skutečnosti MZ podpovrchové).

3.1 Vozovka

Trhliny ve vozovce nad 1. opěrou - není provedena dilatace.

| [2] | 3.1 | Vozovka | V místě dilatace nad 1.OP provést řezanou spáru, kterou následně zalít asfalt. modifik. zálivkou. |
