Most 35-046..3

Podchod pro pěší u obce Paceřice

BĚŽNÁ PROHLÍDKA

Datum provedení prohlídky: 21.10.2017

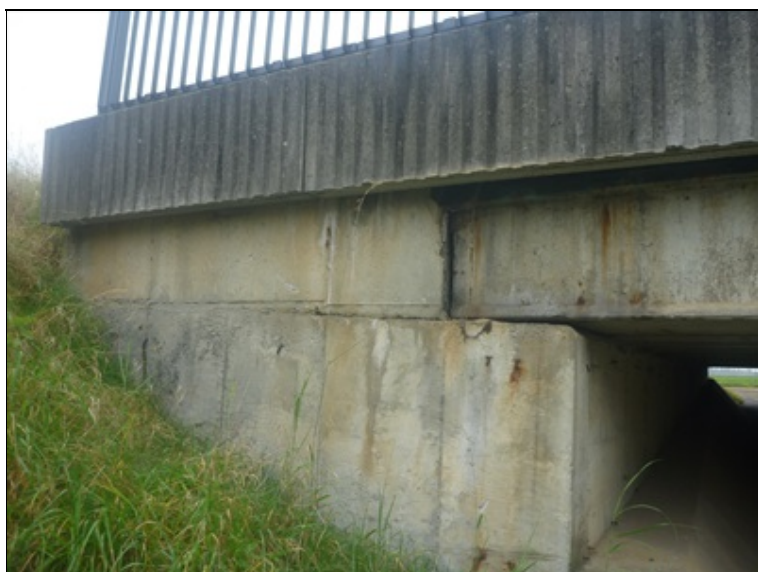
Bok 2. opěry vlevo

Na bok 2. opěry vlevo zatéká.

1.2 Mostní podpěry a křídla
Na bok 2. opěry vlevo zatéká.

| [3] | 1.2 | Mostní podpěry a křídla | Bez návrhu opatření. |

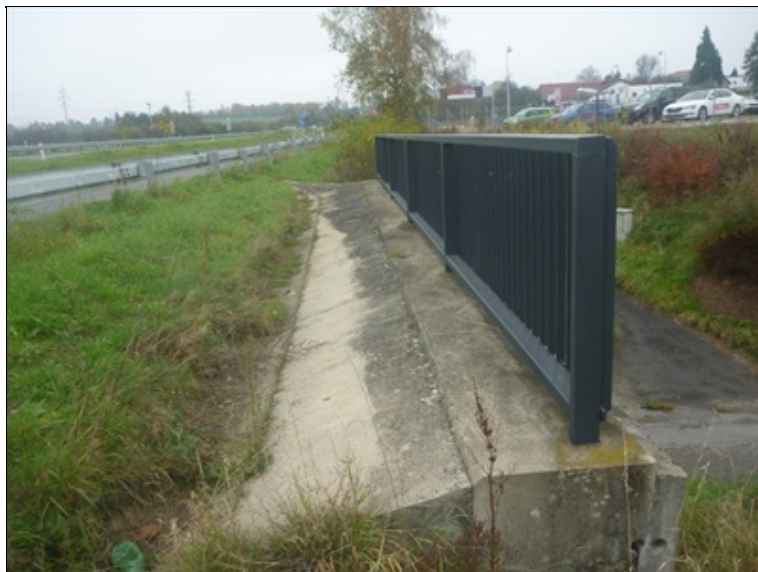
Pohled na římsu a odvodňovací žlab vlevo

Zakrytí odvodnění na MK vpravo poškozené (mříže nahrazeny bet. popraskanými deskami). Oba bet. odvodňovací žlaby za římsami zarostlé vegetací.

3.6 Odvodnění mostu

| [2] | 3.6 | Odvodnění mostu | Vyměnit poškozené bet. deska zakrývající odvodnění, příp. je nahradit ocel. mřížemi, vyčistit oba bet. odvodňovací žlaby za římsami a bet. žlab vpravo vyrovnat a přespárovat. |

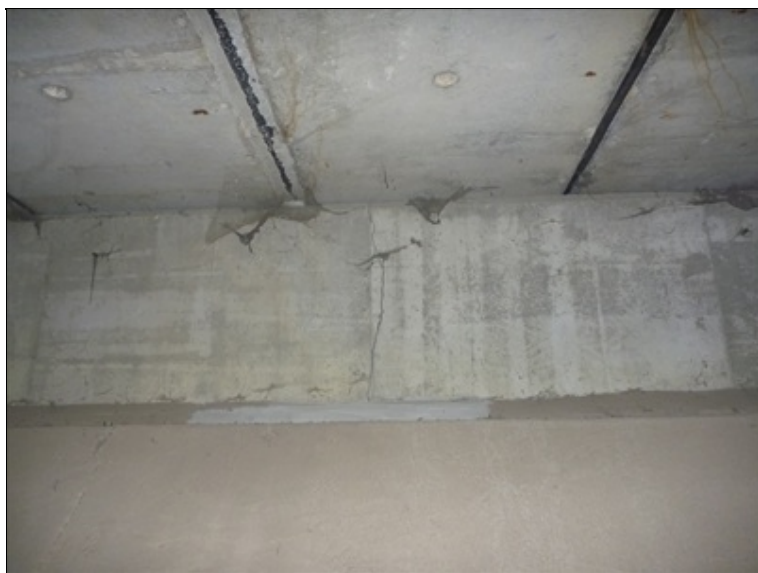
Úložný práh nad 1. opěrou

Trhlina v úložných prazích - neprovedena dilatační spára.

1.2.3 Úložný práh

| [4] | 1.2.3 | Úložný práh | Bez návrhu opatření. |

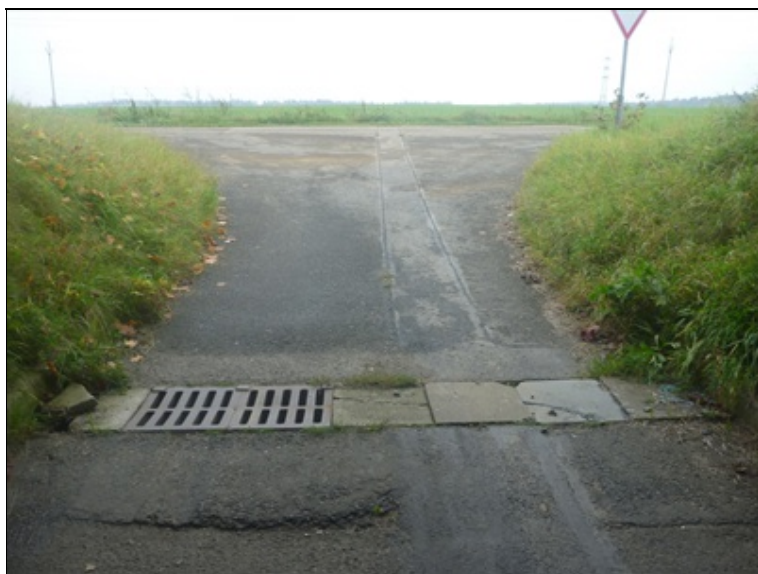
Odvodnění MK vpravo

3.6 Odvodnění mostu

Zakrytí odvodnění na MK vpravo poškozené (mříže nahrazeny bet. popraskanými deskami). Oba bet. odvodňovací žlaby za římsami zarostlé vegetací.

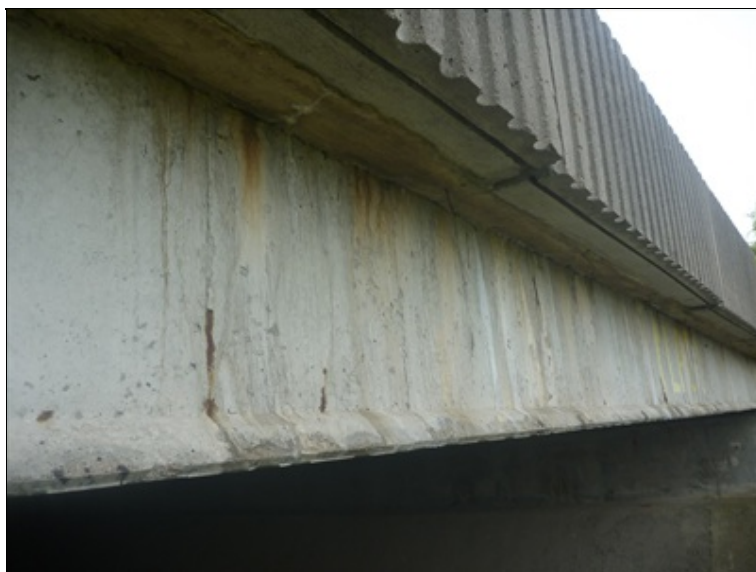
Bok NK vpravo

Vlevo na boku NK cca uprostřed obnažená korodující výztuž a na bok NK vpravo zatéká.

2.1 Nosná konstrukce

| [5] | 2.1 | Nosná konstrukce | Bez návrhu opatření. |

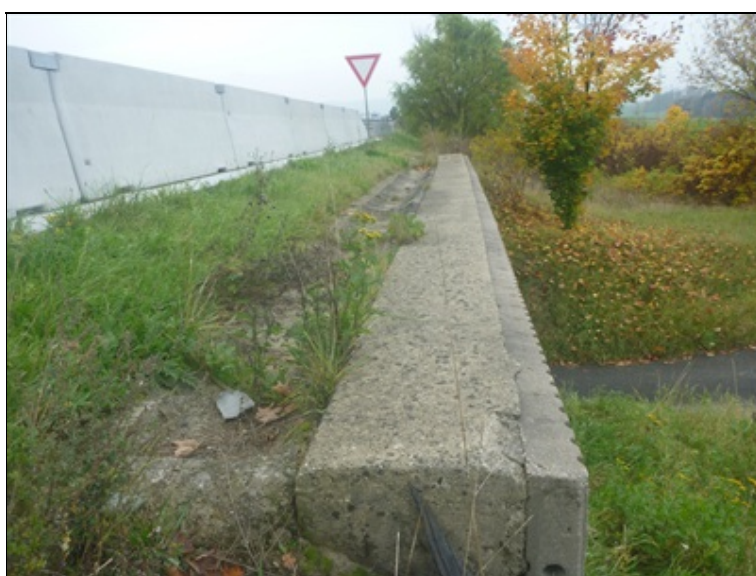
Římsa a odvodňovací žlab vpravo

3.6 Odvodnění mostu

Zakrytí odvodnění na MK vpravo poškozené (mříže nahrazeny bet. popraskanými deskami). Oba bet. odvodňovací žlaby za římsami zarostlé vegetací.

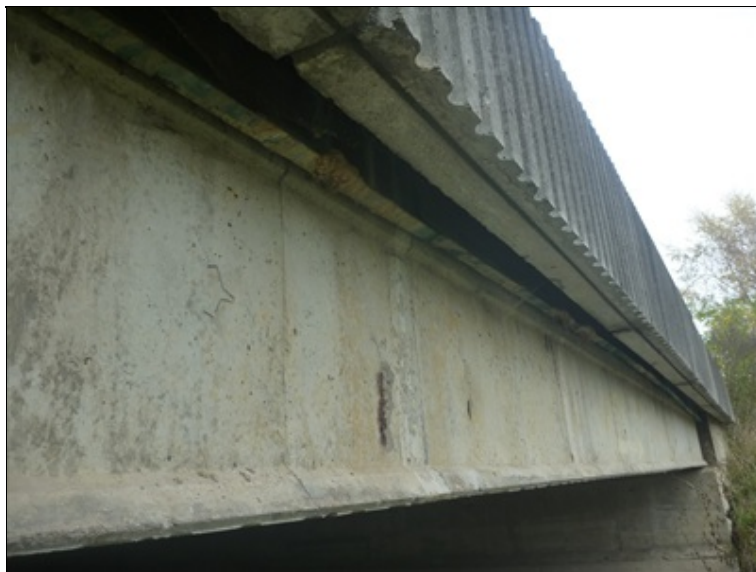
Bok NK vlevo

2.1 Nosná konstrukce

Vlevo na boku NK cca uprostřed obnažená korodující výztuž a na bok NK vpravo zatéká.

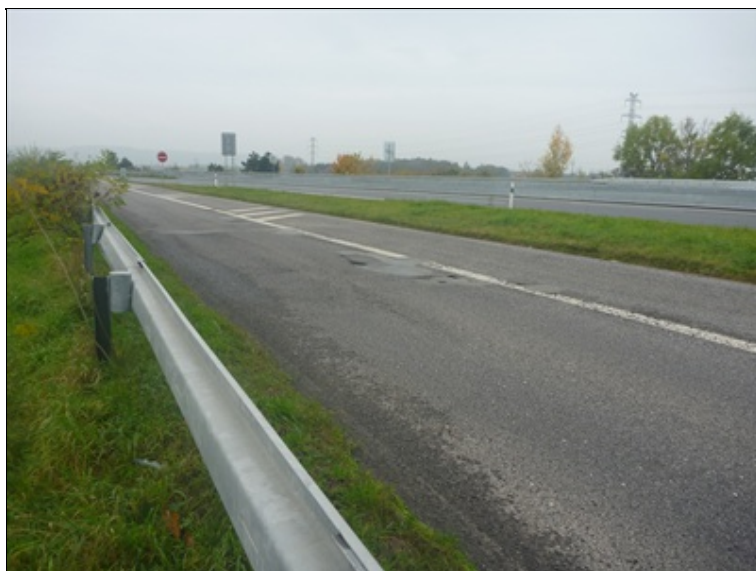
Odbočovací pruh ve směru Turnov - Paceřice

V odbočovacím pruhu ve směru Turnov na Paceřice výtluky.

3.1 Vozovka

| [1] | 3.1 | Vozovka | Opravit výtluky. |
