# **Most 13-115**

Most přes cestu pro pěší a cyklisty, Rynoltice

## **BĚŽNÁ PROHLÍDKA**

Datum provedení prohlídky: 26.8.2017

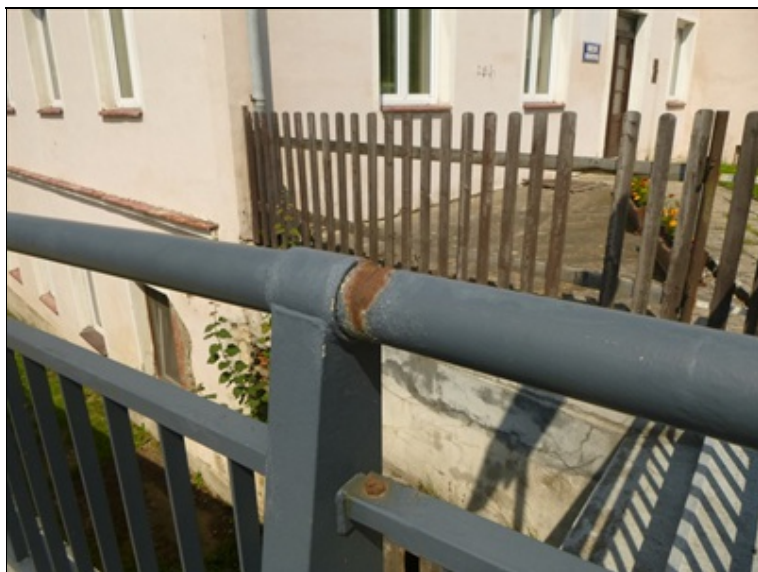
Zábradlí vlevo.

Místy počínající koroze patních desek zábradlí a kotevních šroubů. Jedno pole zábradlí vpravo má je již téměř bez vrchního nátěru.

**4.2 Zábradlí**

Místa počínající koroze patních desek zábradlí a kotevních šroubů. Jedno pole zábradlí vpravo má je již téměř bez vrchního nátěru.

| [2] | 4.2 | Zábradlí / Obecně | Korodující místa zábradlí a celé pole zábradlí vpravo nad klenbou očistit a provést nový ochranný nátěr. |

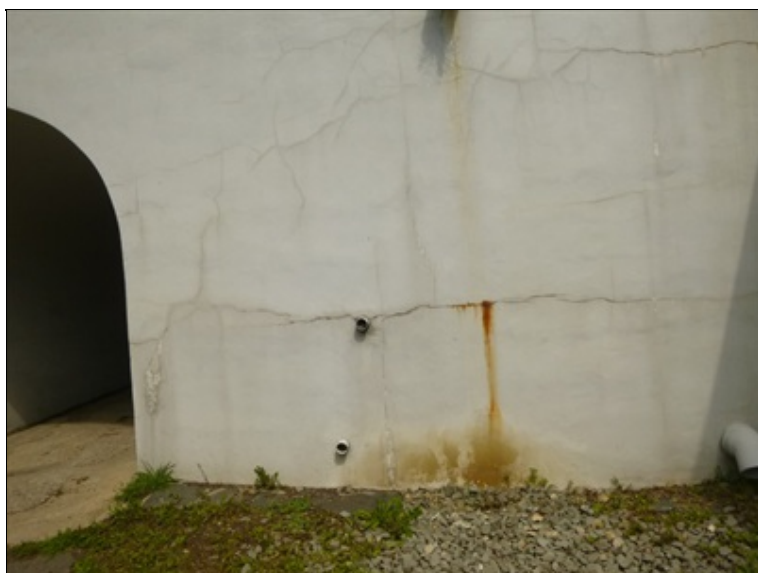
Křídlo vpravo u opěry 2

Na povrchu betonů spodní stavby je množství trhlin, některé i s výluhy. Navazující opěrná zeď (křídlo) vlevo má trhliny zejména pod dilatačními spárami v římse.

Na povrchu pravé římsy u PHC je nános nečistot, tmelení dilatačních spár na obou římsách na moha místech netěsní. Zatéká na křídla a opěry, kde vznikají trhliny.

**1.2 Mostní podpěry a křídla**

| [1] | 3.3 | Římsy, obrubníky, zálivky /<br>Obecně | Původní tmel odstranit, vyčistit, stykové plochy napenetrovat a zatmelit trvale pružným tmelem. |

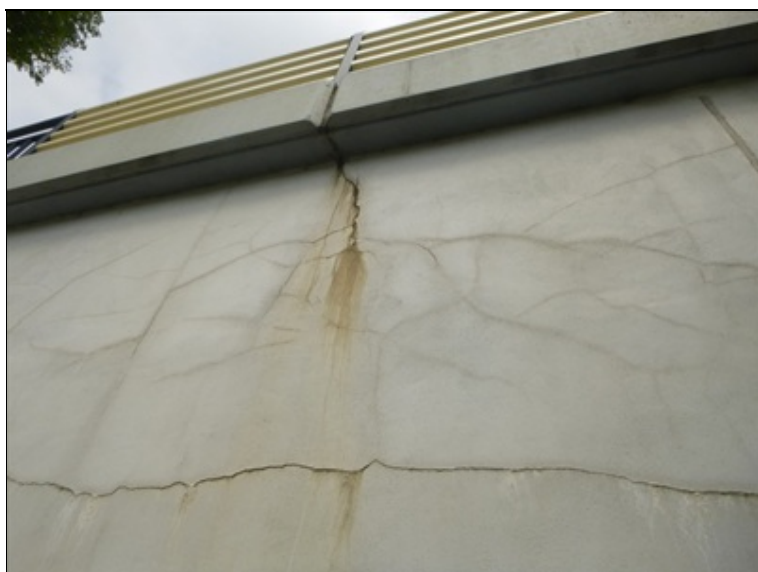
Křídlo u opěry 2 vpravo

**1.2 Mostní podpěry a křídla**

Na povrchu betonů spodní stavby je množství trhlin, některé i s výluhy. Navazující opěrná zeď (křídlo) vlevo má trhliny zejména pod dilatačními spárami v římse.

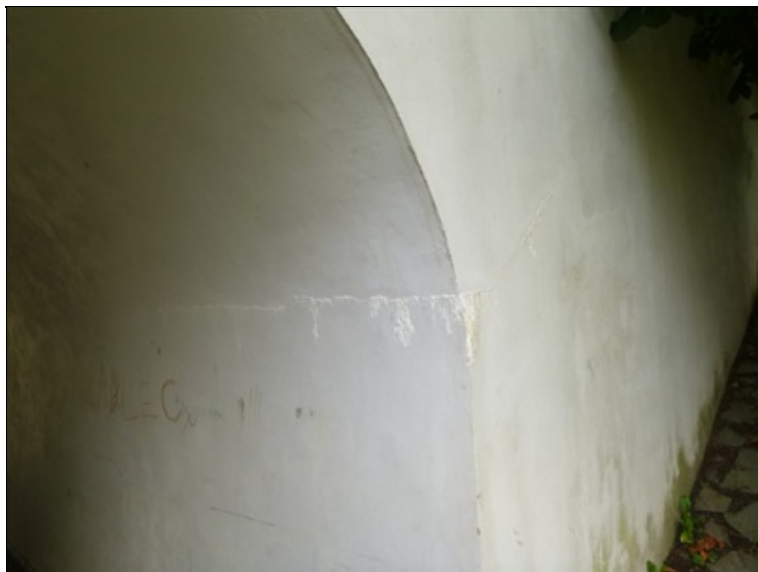
Klenba a křídlo u opěry 1 vlevo

V patě klenby je vodorovná trhlina s výluhy.

**2.1 Nosná konstrukce**

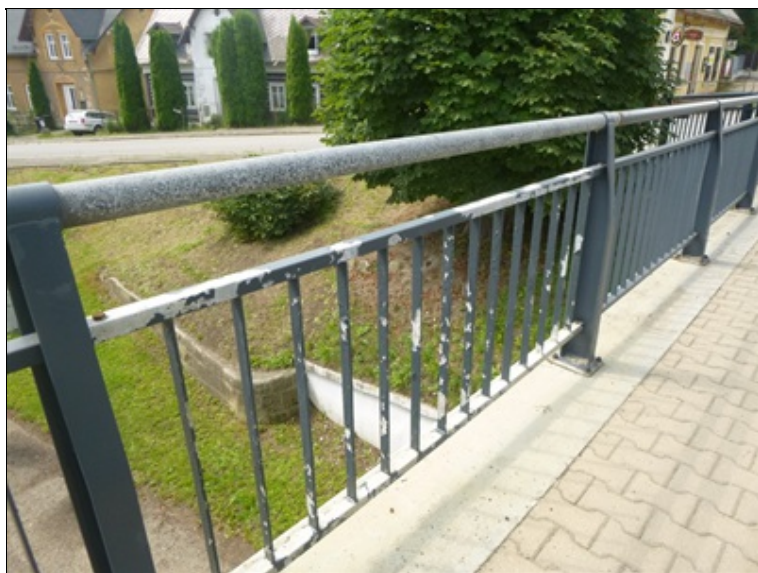
Zábradlí vpravo

#### 4.2 Zábradlí

Místy počínající koroze patních desek zábradlí a kotevních šroubů. Jedno pole zábradlí vpravo má je již téměř bez vrchního nátěru.
