# **Most 13-116a.3**

Trubní most pro horský potok

## **BĚŽNÁ PROHLÍDKA**

**Objekt: Most ev.č. 13-116a.3 (Trubní most pro horský potok)**

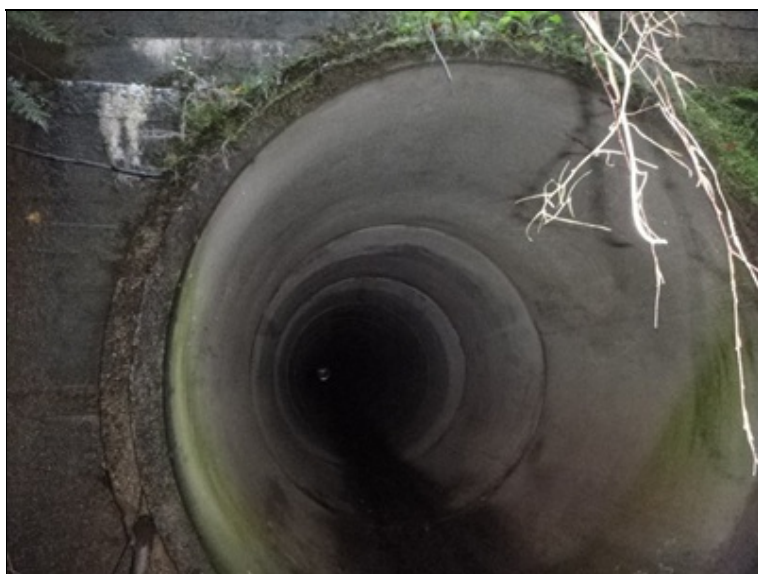
Pohled vlevo, od výtoku

[1.1] 1 Spodní stavba / Obecně Na čelech a římsách na vtoku i výtoku narostlý mech a vegetace.

Na čelech a římsách na vtoku i výtoku narostlý mech a vegetace.

[3]	1	Spodní stavba / Obecně	Odstranit vegetaci z čel a říms na obou stranách.
[4]	2	Nosná konstrukce / Obecně	Odstranit uvolněné části betonu, očistit výztuž a zasanovat povrch.
[5]	4.6	Území pod mostem a přístupové cesty	Vyčistit jímku a česle od naplavenin.
[6]	4.6	Území pod mostem a přístupové cesty	Pročistit okolí jímky od vegetace, cca 2 m od hrany jímky
[7]	4.8	Ostatní vybavení mostu / Jímka vpravo	Doplnit záchytný systém na jímce.

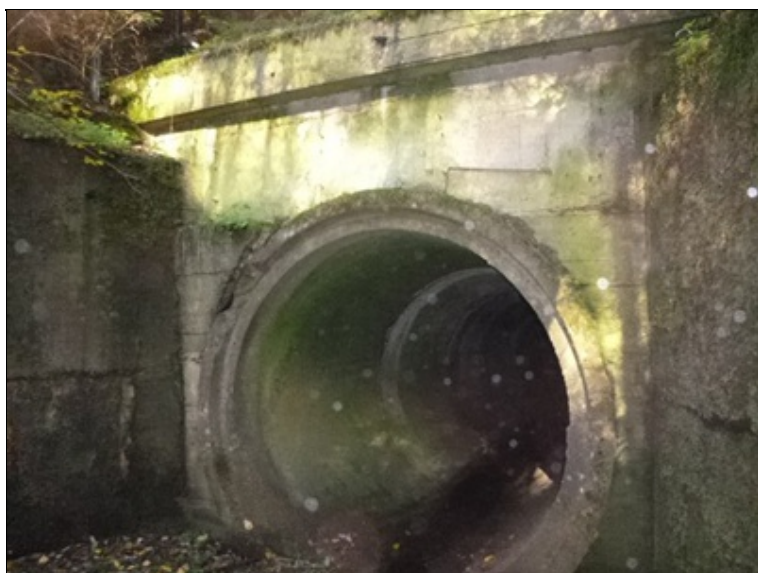
Pohled zprava

Na čelech a římsách na vtoku i výtoku narostlý mech a vegetace.

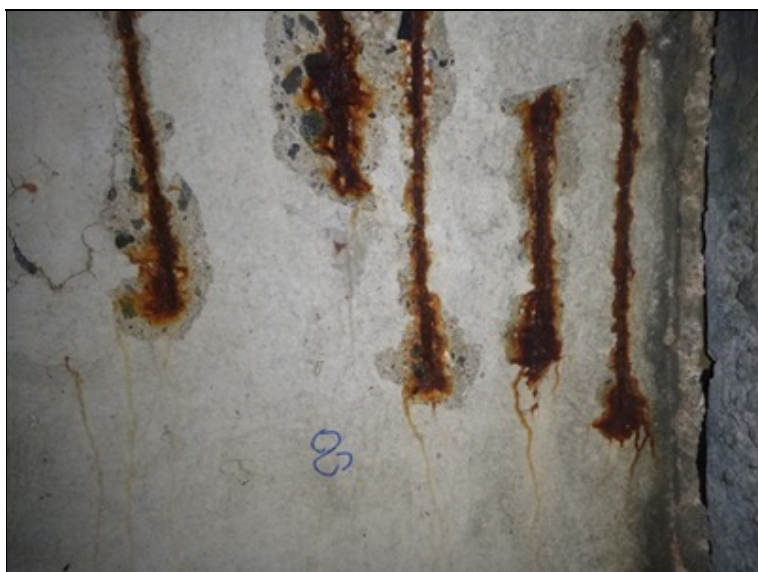
[2.1] 2 Nosná konstrukce / Obecně Místy je v troubách odpadlá krycí vrstva betonu prefabrikátů , odhalená výztuž koroduje.

Vnitřní povrch trouby č.8 - číslováno od vtoku (zprava)

Místy je v troubách odpadlá krycí vrstva betonu prefabrikátů , odhalená výztuž koroduje.

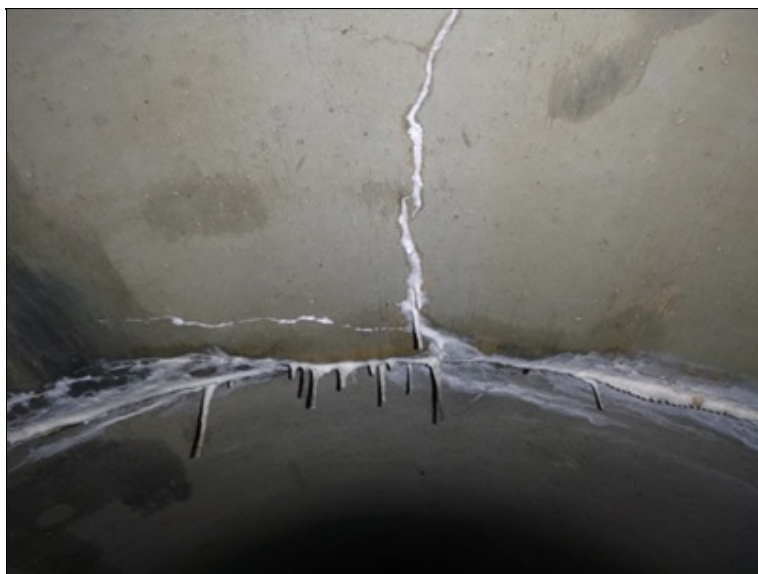
V troubách č.25,26 a27 jsou trhlinky podhledu horní části, u trouby č. 26 již s průsaky,vápennými výluhy a krápníčky.

Vnitřní povrch trouby č.26 - číslováno od vtoku (zprava)- pohled do vrcholu trouby

V troubách č.25,26 a27 jsou trhlínky podhledu horní části, u trouby č. 26 již s průsaky,vápennými výluhy a krápníčky.

[1]	2	Nosná konstrukce / Obecně	Příčinou pravděpodobně porušená hydroizolace, závadu nelze odstranit v rámci údržby, rozsah zatékání a trhliny v betonu jednotlivých trub sledovat každoročně v rámci BPM.
[2]	2	Nosná konstrukce / Obecně	Na trhliny byly osazeny sádrové terče. V rámci BPM sledovat stav trhlín.

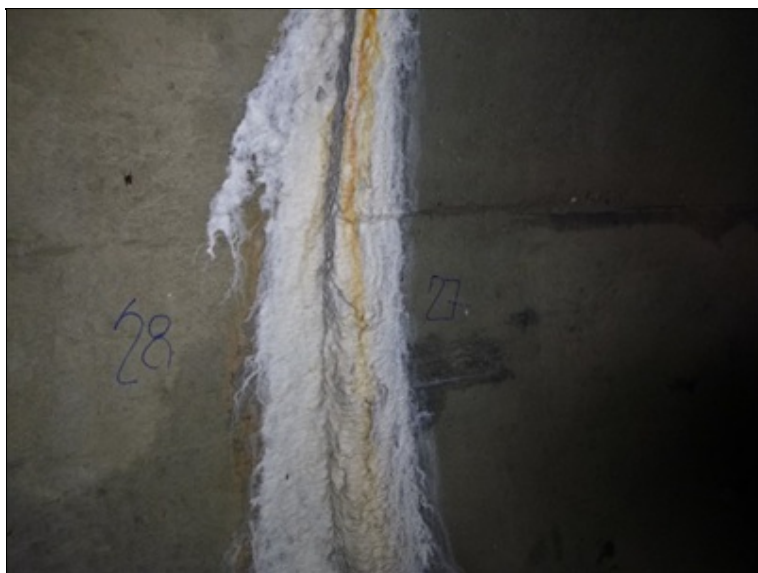
Spára mezi troubami č.27 a 28

Zatéká do spáry mezi trouby č. 19x20 , 26x27 , 27x28 a 30x31 (číslování trub od vtoku- zprava), ve spárách vápenné výluhy.

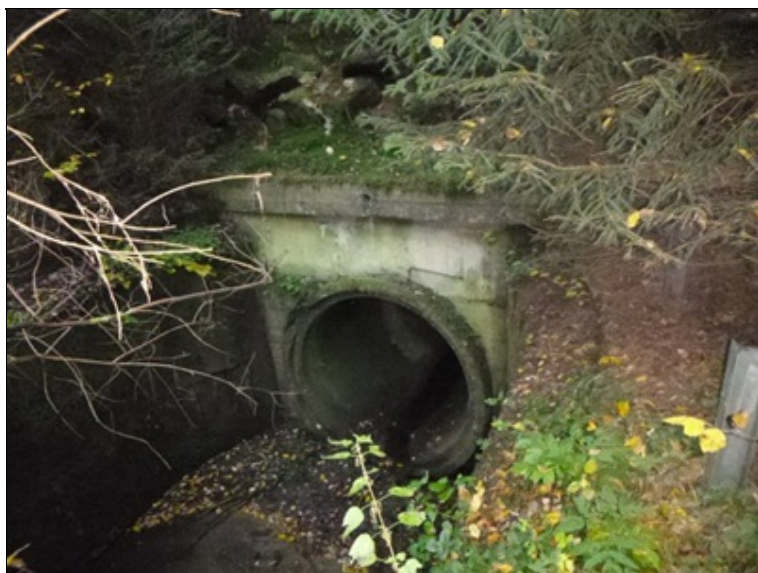
Pohled na jímku vpravo (na vtoku)

[4.1] 4.6 Území pod mostem a přístupové cesty Jímka na vtoku je z části zanesená, česle na hraně jímky jsou zanesené téměř celé.

[4.2] 4.8 Ostatní vybavení mostu / Jímka vpravo Na jímce chybí záchytný systém, jsou pouze sloupky.

Jímka na vtoku je z části zanesená, česle na hraně jímky jsou zanesené téměř celé.

Na jímce chybí zachytňový systém, jsou pouze sloupky.
