Most 13-118

Estakáda Bílý Kostel

BĚŽNÁ PROHLÍDKA

Objekt: Most ev.č. 13-118 (Estakáda Bílý Kostel)

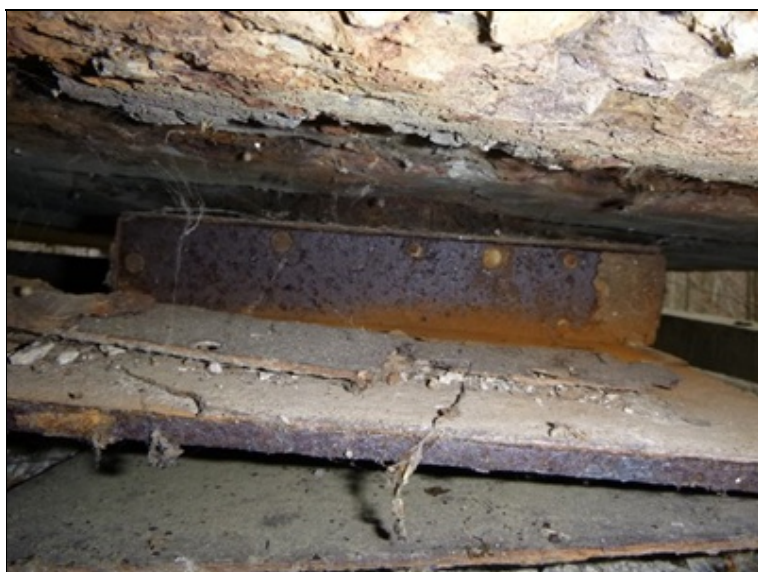
Ložisko opěra 01

Ložiska silně korodují, není zřejmé nastavení jednotlivých ložisek.

| [1] | 2.2 Ložiska, klouby / Obecně | Provést pasportizaci ložisek. Na základě pasportizace ložisek stanovit další postupy jako je například konzervace ložisek. |

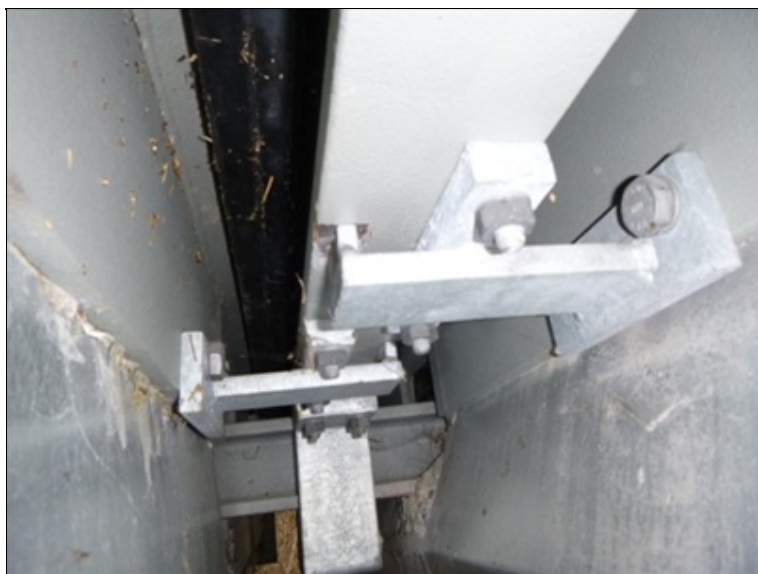
Mostní závěr opěra 01

U obou závěrů je výztuž kotvení nestandardně vyvedena z betonu a ošetřena nátěrem. Na mostním závěrech se vyskytují poruchy PKO zejména na hranách konstrukce. Do mostního závěru nad opěrou 2 zatéká, ve dvou místech mezi 5 až 7 ložiskem, není jasné, jestli je to těsnícím profilem, protože je zanesený.

| [2] | 2.3 Mostní závěry / Opěry | Korodující části mostních závěrů včetně hran očistit od koroze a opatřit PKO. Provéřit kvalitu svaru konstrukce nad opěrou 1. Nátěr sledovat v rámci BPM dvakrát ročně. |
| [3] | 2.3 Mostní závěry / Opěry | Vyčistit těsnící profily obou závěrů a nad opěrou 2 identifikovat příčinu zatékání a odstranit ho. |

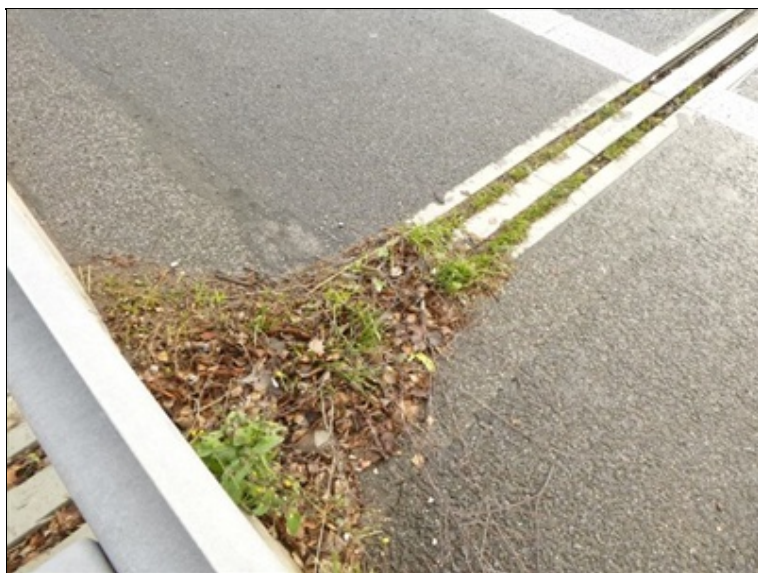
Mostní závěr opěra 01

U obou závěrů je výztuž kotvení nestandardně vyvedena z betonu a ošetřena nátěrem. Na mostním závěrech se vyskytují poruchy PKO zejména na hranách konstrukce. Do mostního závěru nad opěrou 2 zatéká, ve dvou místech mezi 5 až 7 ložiskem, není jasné, jestli je to těsnícím profilem, protože je zanesený.

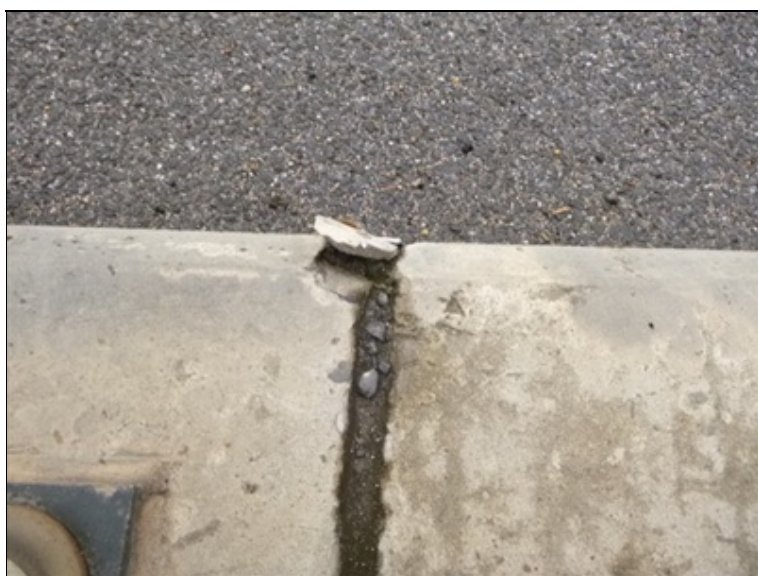
Obrubníková hrana levého chodníku

Povrch betonu některých dilatačních celků levé římsy(chodníku) je vlivem nekvalitního provedení mírně degradovaný a nerovný. Dilatační spáry v římsách (chodnicích) místy s nefunkčním těsnícím tmelem, místy i poškozené hrany betonu na obrubníkové části.

| [4] | 3.3 Římsy, obrubníky, zálivky / Obecně | Nefunkční tmel z dilatačních spár v římsách a chodnících odstranit, spáru vyčistit, napenetrovat stykové plochy a znovu utěsnit trvale pružným tmelem. |

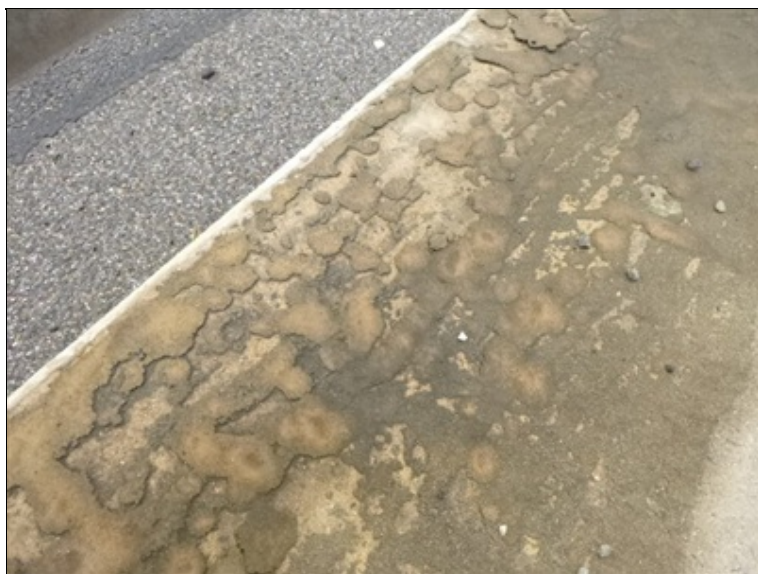
Chodník vlevo

Povrch betonu některých dilatačních celků levé římsy(chodníku) je vlivem nekvalitního provedení mírně degradovaný a nerovný. Dilatační spáry v římsách (chodnicích) místy s nefunkčním těsnícím tmelem, místy i poškozené hrany betonu na obrubníkové části.

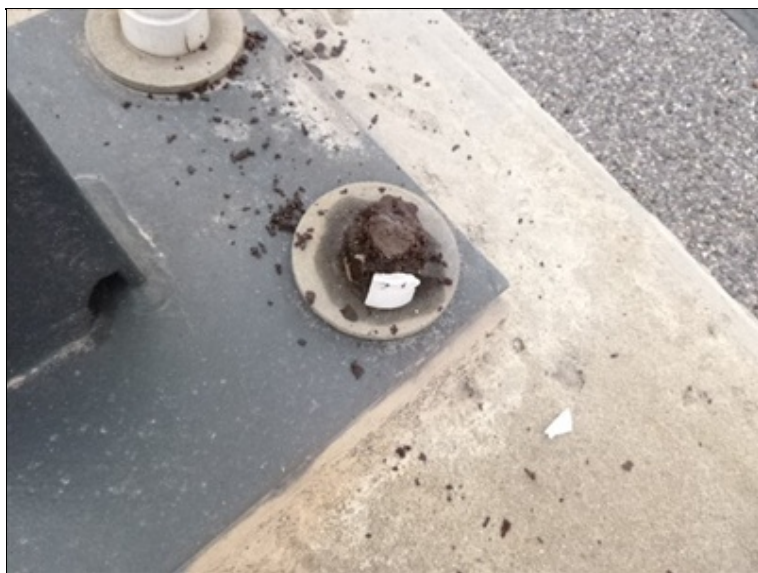
Kotevní deska zábradlí

Kotevní prvky zábradlí silně korodují i pod plastovými ochranami, které vlivem korozních objemových změn praskají.

| [7] | 4.2 Zábradlí / Obecně | Všechny plastové ochrany odstranit, korodující šrouby očistit a opatřit ochranným nátěrem. |

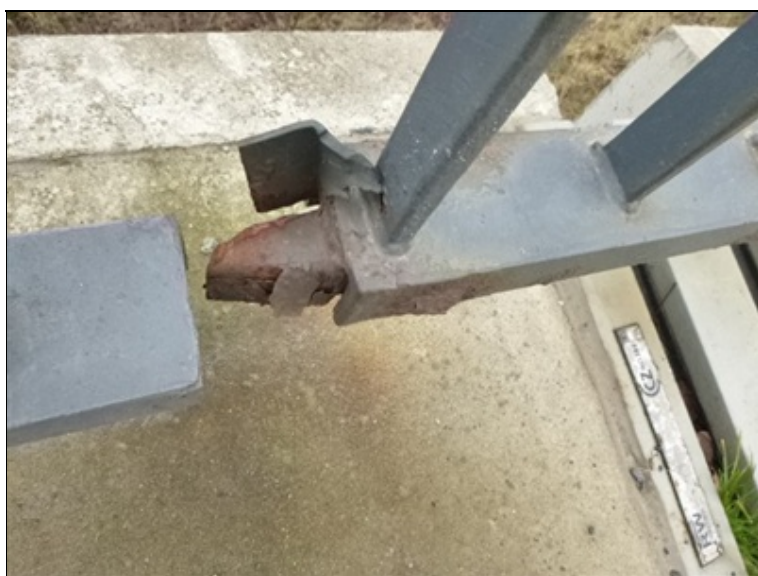
pole zábradlí nad mostním závěrem opěra 02

Nad mostním závěrem nad opěrou 02 vlevo je dilatační pole zábradlí bez zinkování. Tento díl zábradlí koroduje. Zábradlí na křídle vpravo u opěry 01 má poškozený vrchní nátěr PKO (odlupuje se) na sloupcích i madlech.

| [6] | 4.2 Zábradlí / Obecně | Pole zábradlí vlevo nad mostním závěrem opěry 02 demontovat a doplnit zinkování včetně duálního nátěrového systému. |

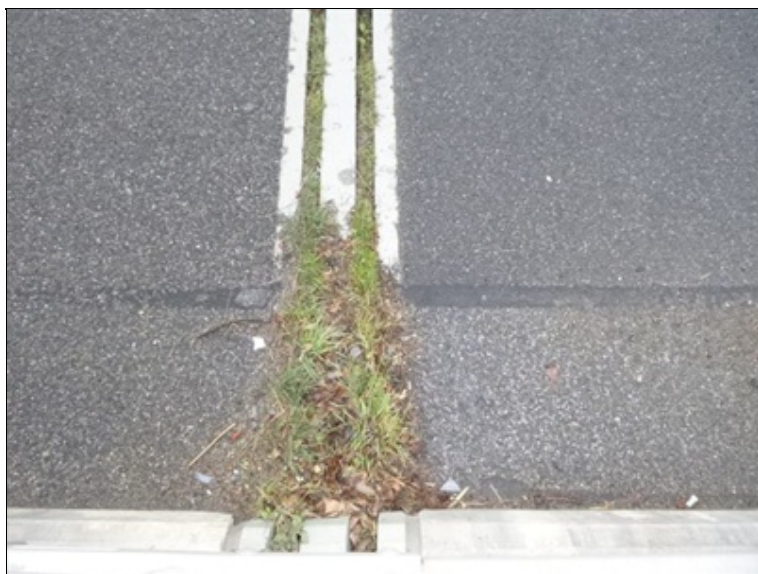
Mostní závěr opěra 02

U obou závěrů je výztuž kotvení nestandardně vyvedena z betonu a ošetřena nátěrem. Na mostním závěrech se vyskytují poruchy PKO zejména na hranách konstrukce. Do mostního závěru nad opěrou 2 zatéká, ve dvou místech mezi 5 až 7 ložiskem, není jasné, jestli je to těsnícím profilem, protože je zanesený.

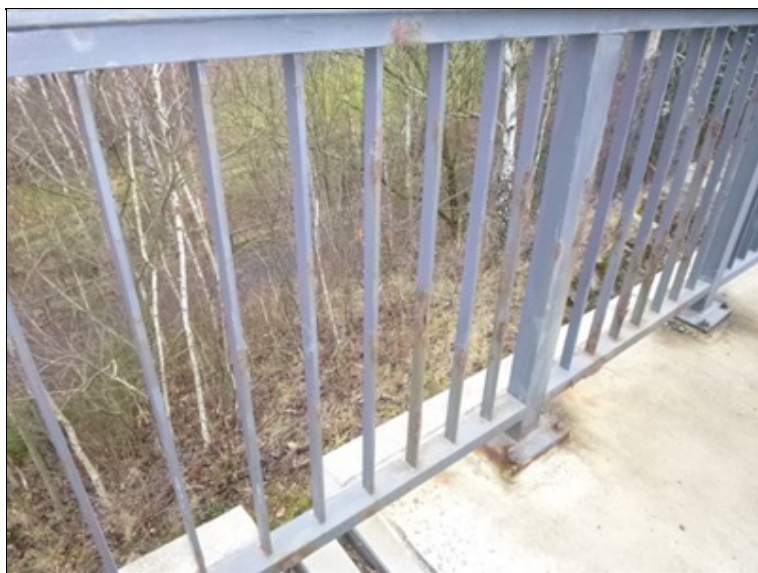
Zábradlí nad mostním závěrem opěra 02

Nad mostním závěrem nad opěrou 02 vlevo je dilatační pole zábradlí bez zinkování, Tento díl zábradlí koroduje. Zábradlí na křídle vpravo u opěry 01 má poškozený vrchní nátěr PKO (odlupuje se) na sloupcích i madlech.

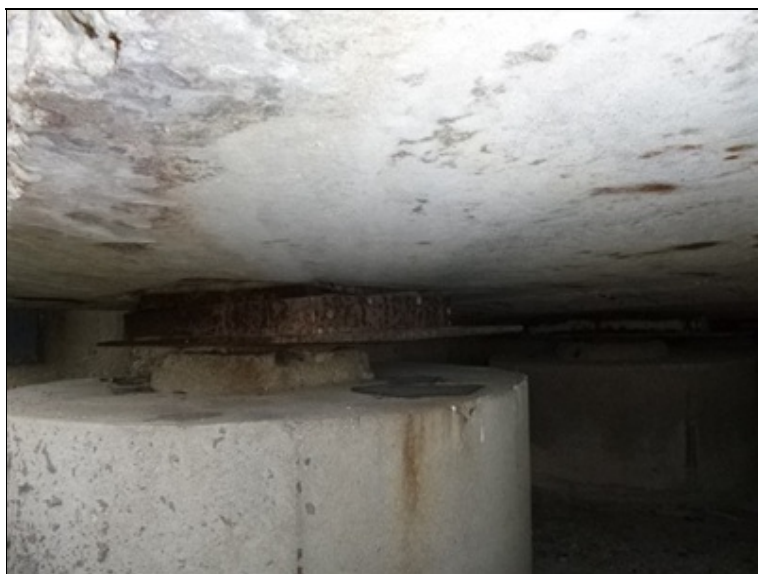
Ložisko opěra 02

Ložiska silně korodují, není zřejmé nastavení jednotlivých ložisek.

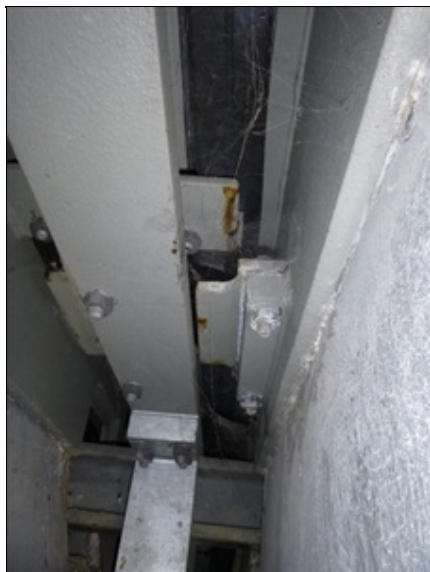
Mostní závěr opěra 02

U obou závěrů je výztuž kotvení nestandartně vyvedena z betonu a ošetřena nátěrem. Na mostním závěrech se vyskytují poruchy PKO zejména na hranách konstrukce. Do mostního závěru nad opěrou 2 zatéká, ve dvou místech mezi 5 až 7 ložiskem, není jasné, jestli je to těsnícím profilem, protože je zanesený.

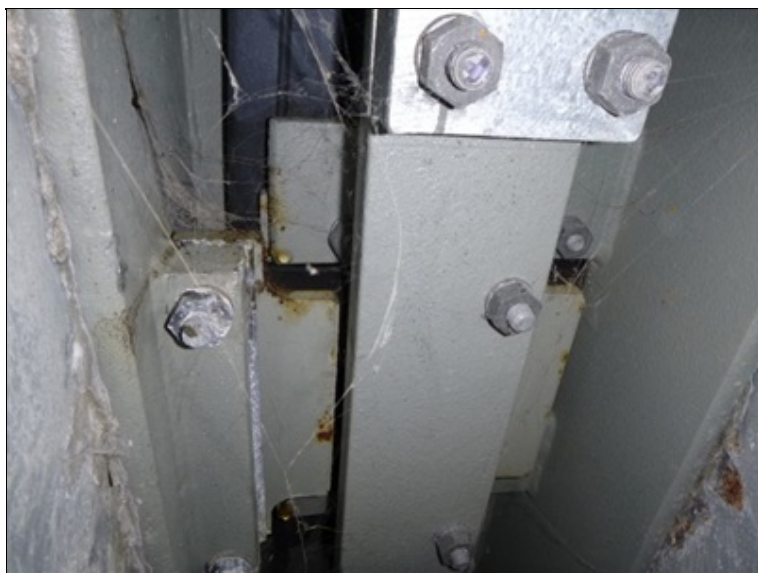
Mostní závěr opěra 02

U obou závěrů je výztuž kotvení nestandartně vyvedena z betonu a ošetřena nátěrem. Na mostním závěrech se vyskytují poruchy PKO zejména na hranách konstrukce. Do mostního závěru nad opěrou 2 zatéká, ve dvou místech mezi 5 až 7 ložiskem, není jasné, jestli je to těsnícím profilem, protože je zanesený.

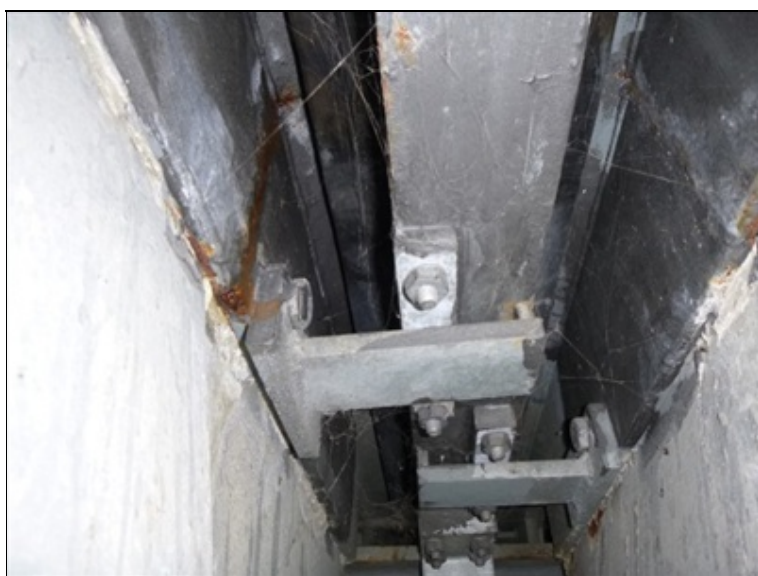
Mostní závěr opěra 02

U obou závěrů je výztuž kotvení nestandartně vyvedena z betonu a ošetřena nátěrem. Na mostním závěrech se vyskytují poruchy PKO zejména na hranách konstrukce. Do mostního závěru nad opěrou 2 zatéká, ve dvou místech mezi 5 až 7 ložiskem, není jasné, jestli je to těsnícím profilem, protože je zanesený.

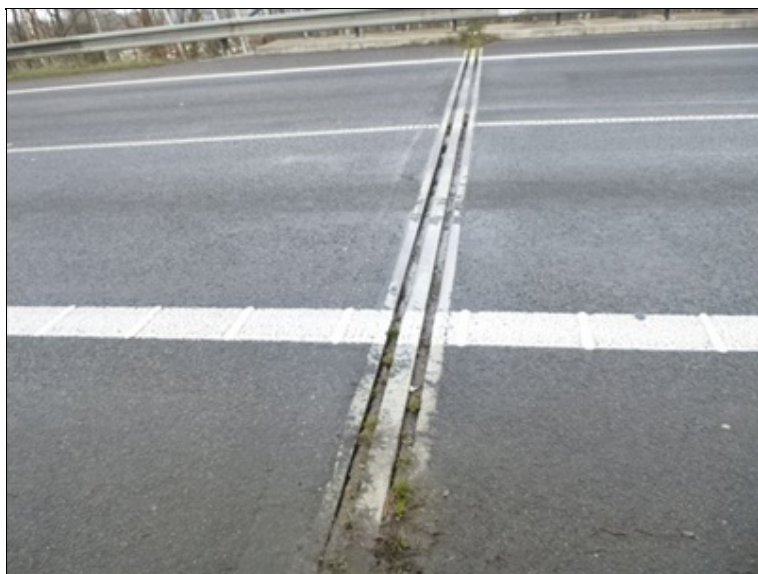
Mostní závěr opěra 02

U obou závěrů je výztuž kotvení nestandardně vyvedena z betonu a ošetřena nátěrem. Na mostním závěrech se vyskytují poruchy PKO zejména na hranách konstrukce. Do mostního závěru nad opěrou 2 zatéká, ve dvou místech mezi 5 až 7 ložiskem, není jasné, jestli je to těsnícím profilem, protože je zanesený.

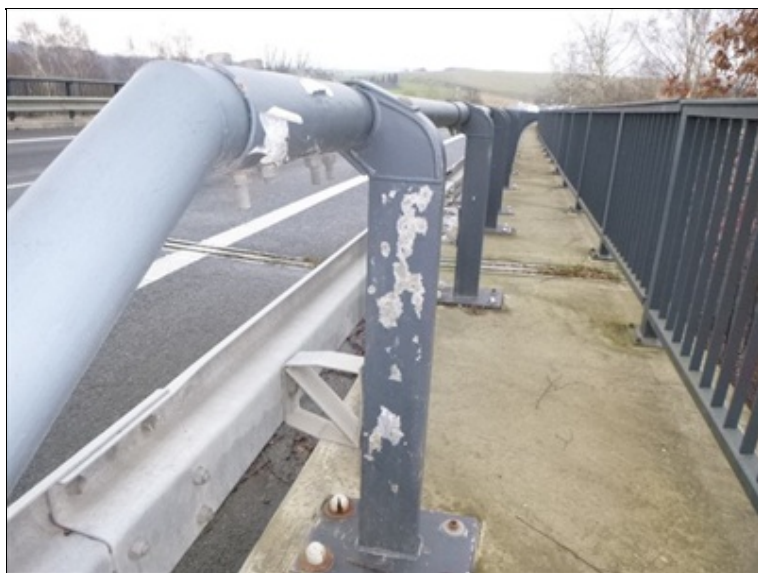
Zábradlí vpravo před mostem

Nad mostním závěrem nad opěrou 02 vlevo je dilatační pole zábradlí bez zinkování. Tento díl zábradlí koroduje. Zábradlí na křídle vpravo u opěry 01 má poškozený vrchní nátěr PKO (odlupuje se) na sloupcích i madlech.

| [5] | 4.2 Zábradlí / Obecně | Provést očištění zábradlí a opravu duálního systému PKO před opěrou 01 vpravo. |

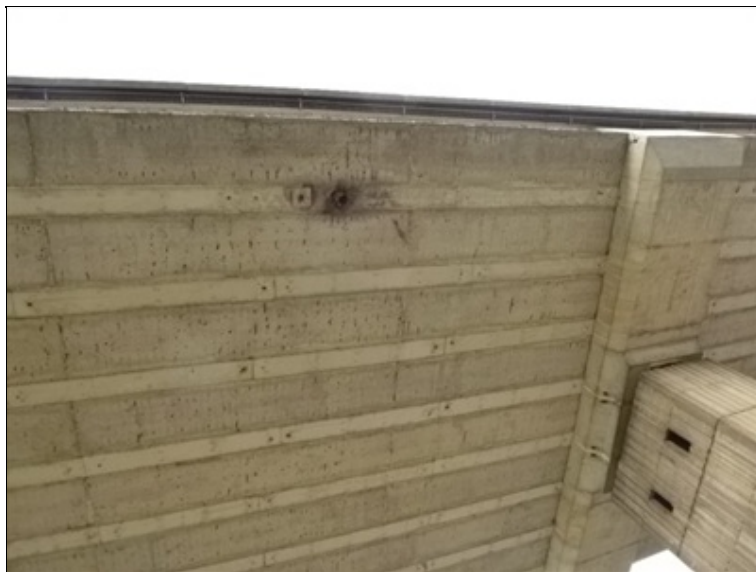
Podhled pole 7

V poli 7 a 8 zatéká do konstrukce kolem odvodňovačů vozovky.
