## **Most 13-119**

Most přes cestu pro pěší a cyklisty, před MÚK Svárov

### **BĚŽNÁ PROHLÍDKA**

Datum provedení prohlídky: 10.10.2017

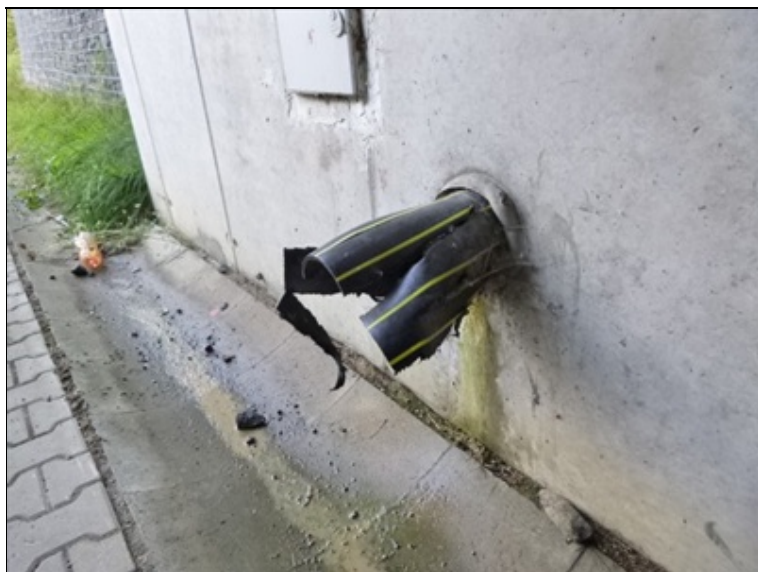
Roura odvodnění opěra 2 vlevo

Na opěru 2 vlevo zatéká pod poškozenou rourou odvodnění rubu opěry, na povrchu betonu vápenné výluhy.

| [2] | 1.2 | Mostní podpěry a křídla | Poškozenou část roury odstranit , do otvoru vlepit nové vyústění. |

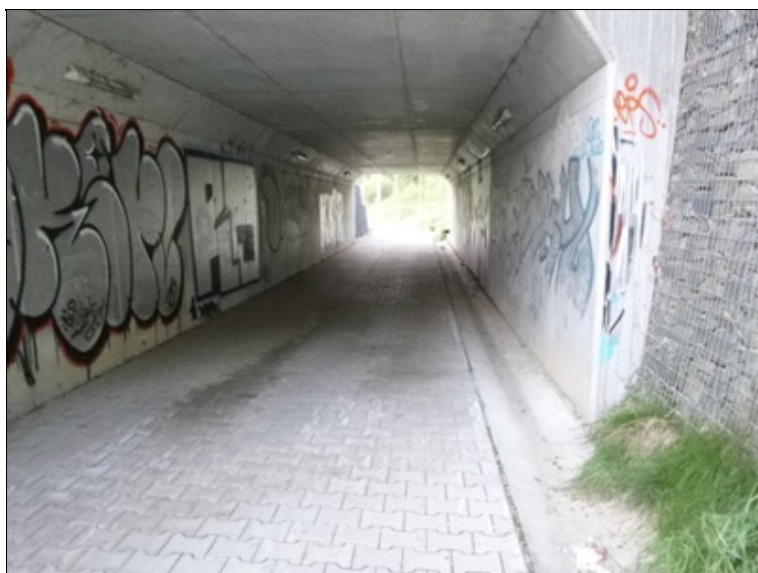
Opěry mostu

Obě opěry pokresleny grafity.

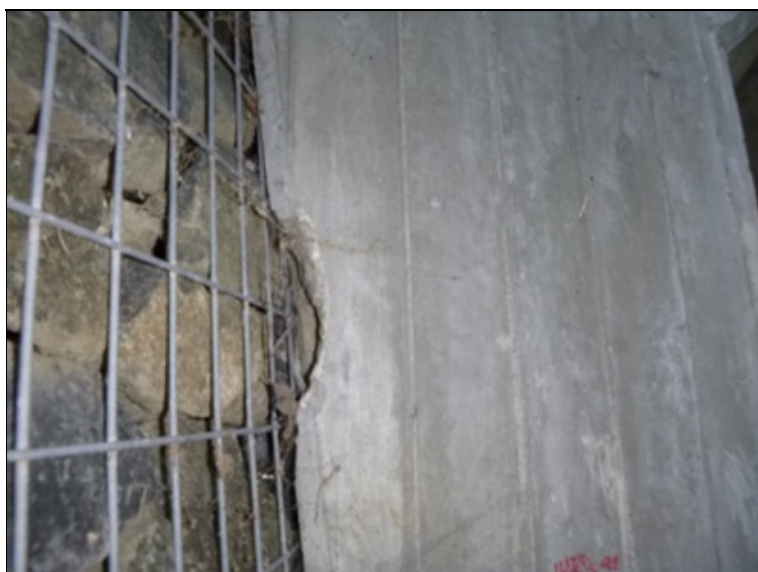
Hrana opěry 1 vpravo

Hrana betonu opěry 1 vpravo je uražená.

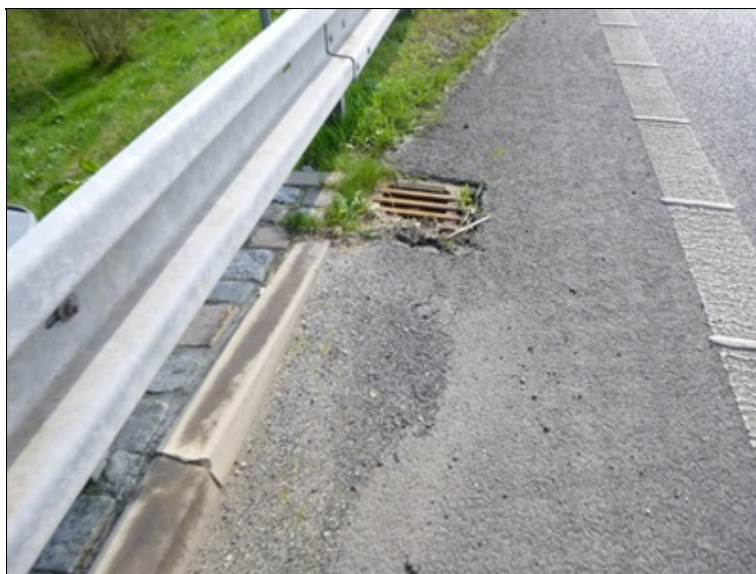
Odvodňovač

Kolem odvodňovačů nečistoty, ve spárách kolem mříží vrostlá vegetace.

| [5] | 3.6 | Odvodnění mostu /<br>Obecně | Odstranit nečistoty a vegetaci, případně obnovit zálivky kolem odvodňovačů. |

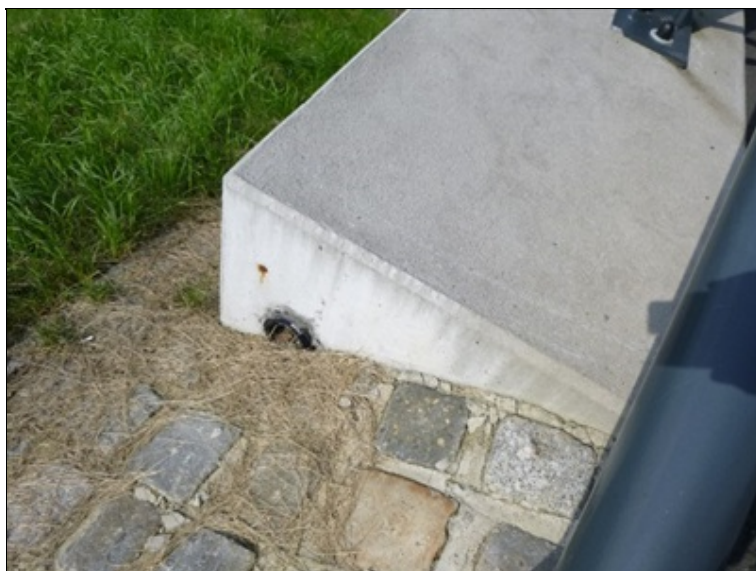
Chránička v levé římse

V levé římse chybí zaslepení rezervní chráničky.

| [4] | 3.3.1 | Římsa | Zaslepit chráničku v levé římse-provést v rámci záruky. |

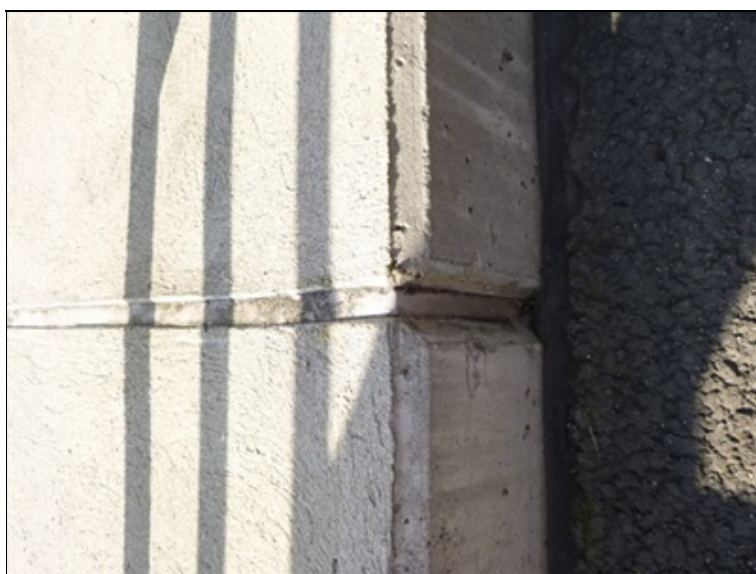
Dilatace v římse vlevo

Zatéká dilatační spárou v levé římse.

| [3] | 3.3.1 | Římsa | Odstranit tmel, spáru vyčistit, napenetrovat a obnovit těsnění trvale pružným tmelem-provést v rámci záruky. |
