Most 13-119a

Most přes údolí a potok

BĚŽNÁ PROHLÍDKA

Datum provedení prohlídky: 20.9.2017

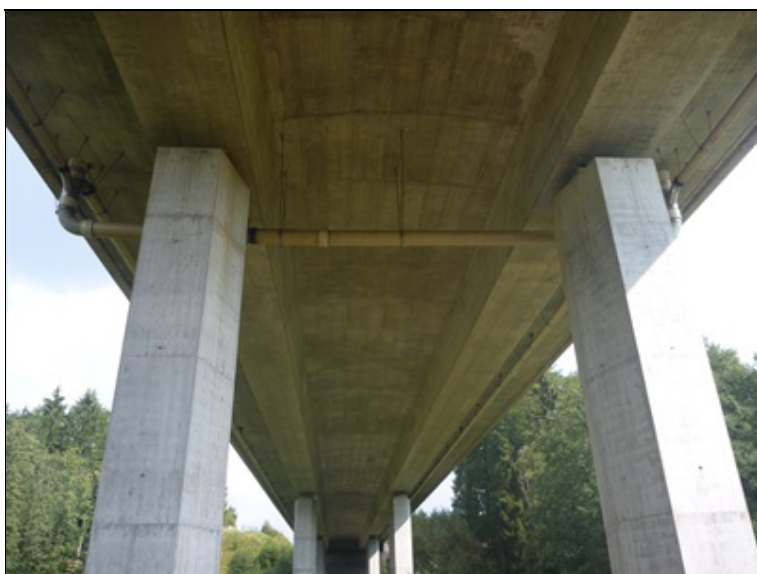
Podhled NK a systém odvodnění

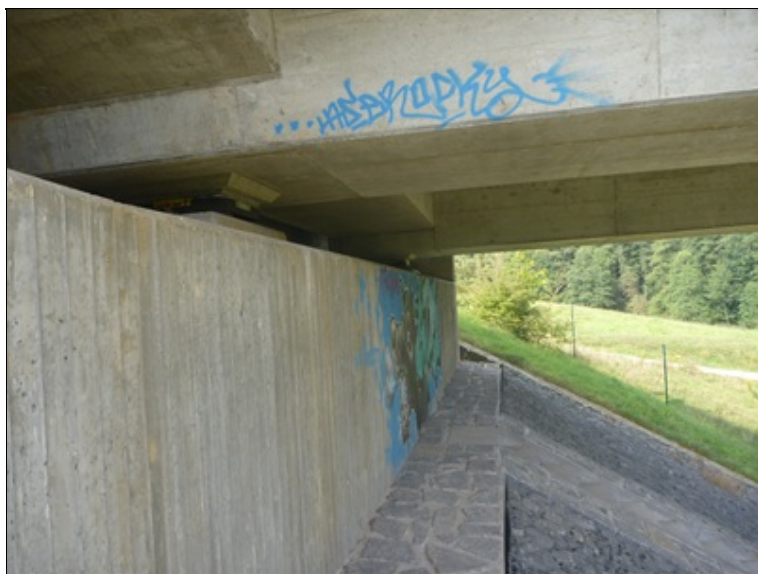
Pohled na 1.OP

2 Nosná konstrukce

V koncovém příčniku nad 1.OP drobné trhliny. NK u 1.OP pokreslena grafity.

1.2 Mostní podpěry a křídla

1.OP pokreslena grafity.

[1]	2	Nosná konstrukce	Trhliny sledovat v rámci prohlídek.
-----	---	------------------	-------------------------------------

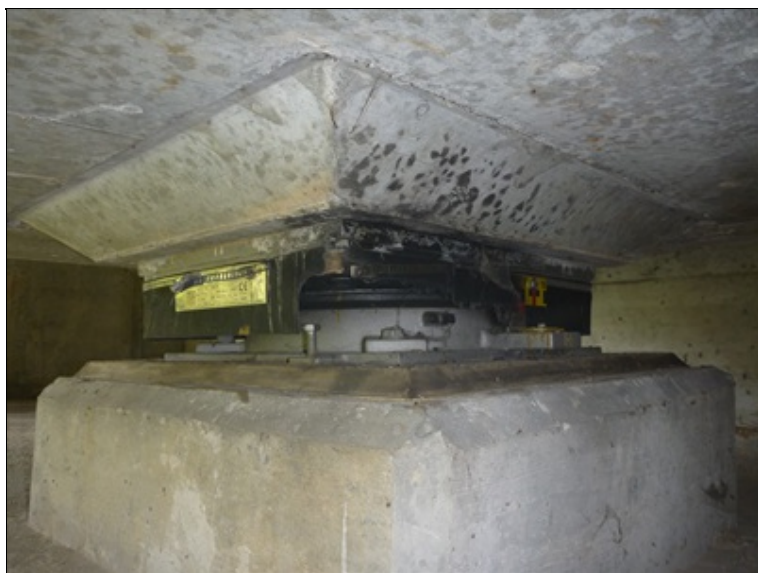
Ložisko na 2.OP s poškozenou ochrannou plentou

2.2 Ložiska, klouby

U ložiska na 2.OP poškozena ochranná plenta ohněm.

[2]	2.2	Ložiska, klouby	Vyměnit ochrannou gumovou plentu u ložiska na 2.OP.
[3]	2.3	Mostní závěry	Opravit, upravit těsnění MZ a vyčistit MZ.
[4]	3.3.1	Římsa	Obnovit těsnění pracovních spár v římsách.
[5]	3.6	Odvodnění mostu	Upravit vyústění odvodnění izolace tak, aby voda nestékala na ÚP. Nastavit vyústění odvodnění ÚP před jeho líc. Vyčistit všechny odvodňovače povrchových vod.
[6]	4.1	Svodidla/zábradelní svodidla	Ukončit horní madlo svodidlového zábradlí dle TP. Vyměnit korodující materiál.
[7]	4.3	Dopravní značení, označení mostu	Osadit na most tabulky s evidenčním číslem mostu.

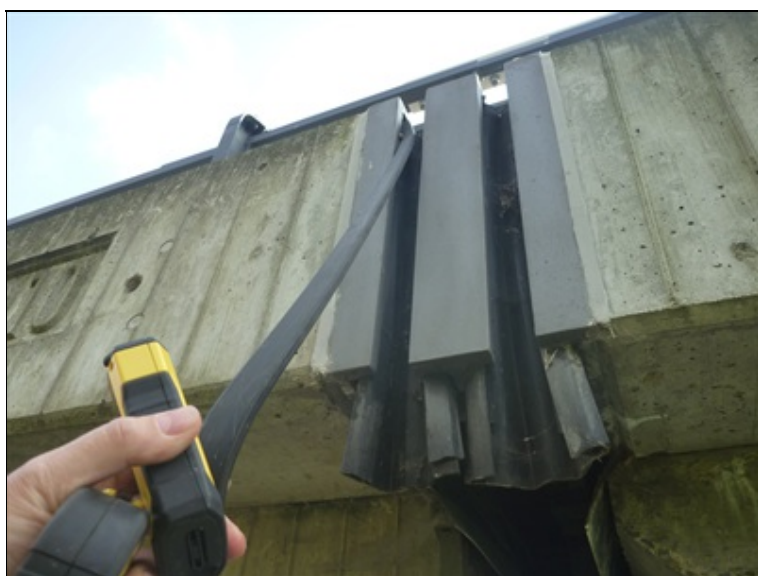
Těsnění u 2.MZ vlevo

2.3 Mostní závěry

Těsnění MZ na bocích vypadlé, příp. neořezané. Oba MZ zanesené nečistotami.

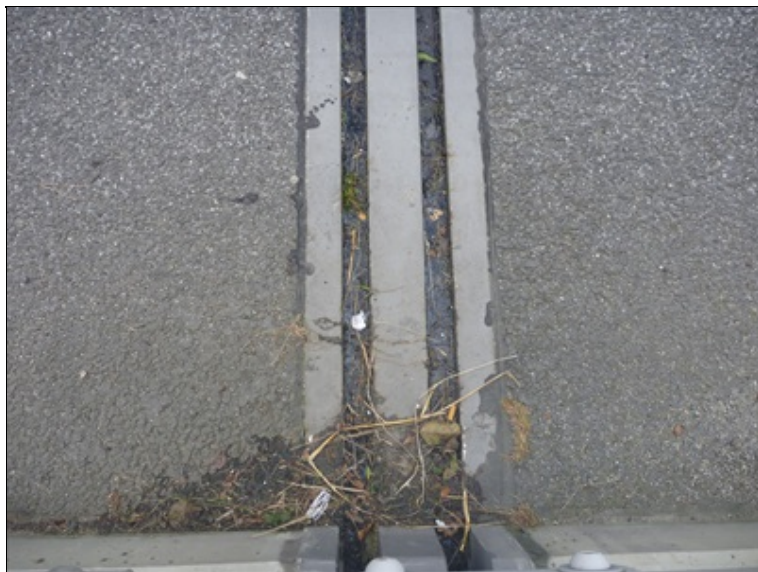
Zanesený MZ

2.3 Mostní závěry

Těsnění MZ na bocích vypadlé, příp. neořezané.
Oba MZ zanesené nečistotami.

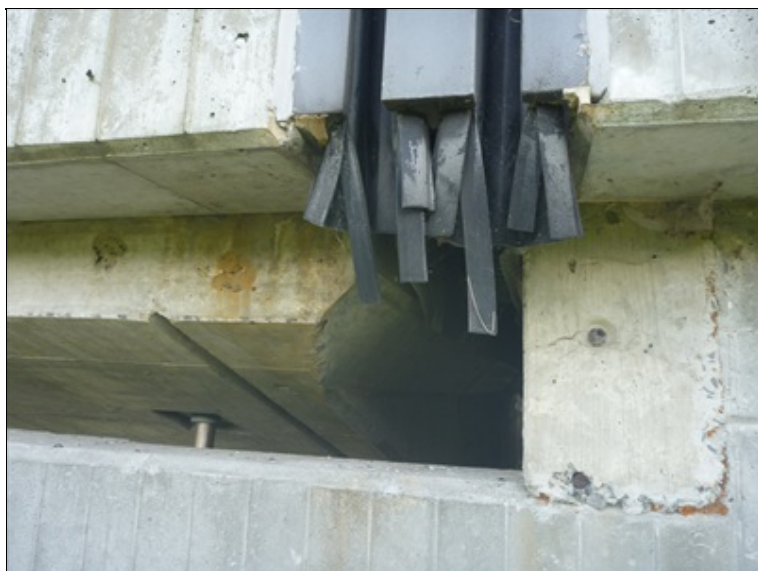
2.MZ vpravo

2.3 Mostní závěry

Těsnění MZ na bocích vypadlé, příp. neořezané.
Oba MZ zanesené nečistotami.

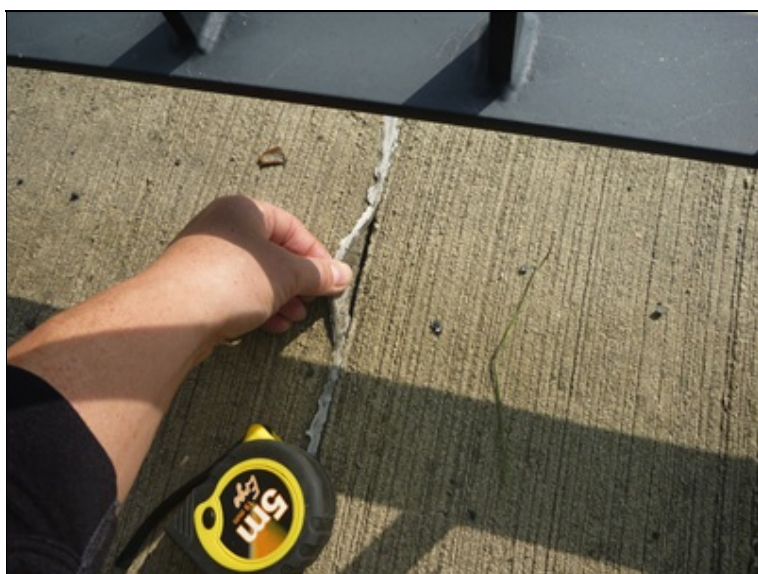
Těsnění pracovních spár

3.3.1 Římša

Pracovní spáry s poškozenou a nefunkční výplní.
Lokálně poškozen ochranný nátěr římš.

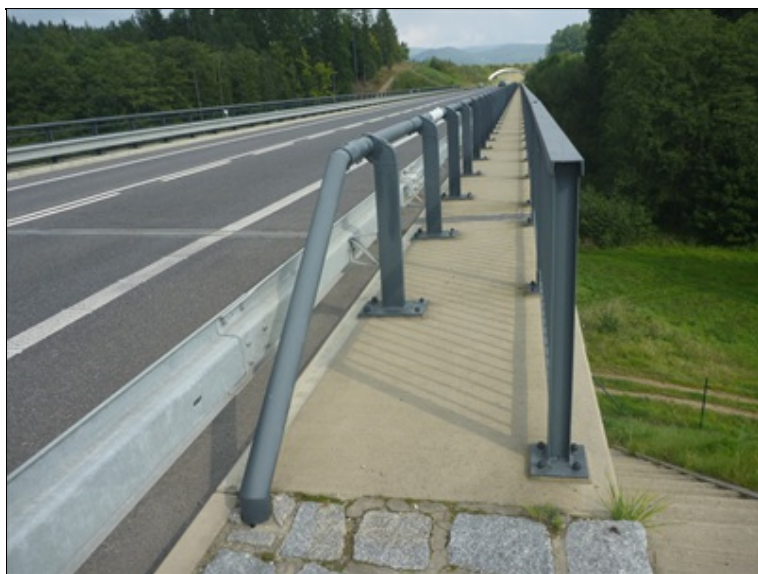
Ukončení horního madla svodidlového zábradlí

4.1 Svodidla/zábradelní svodidla

Horní madlo svodidlového zábradlí není ukončeno dle TP. Lokálně dochází ke korozi spojovacího materiálu a kotev svodidlového zábradlí.

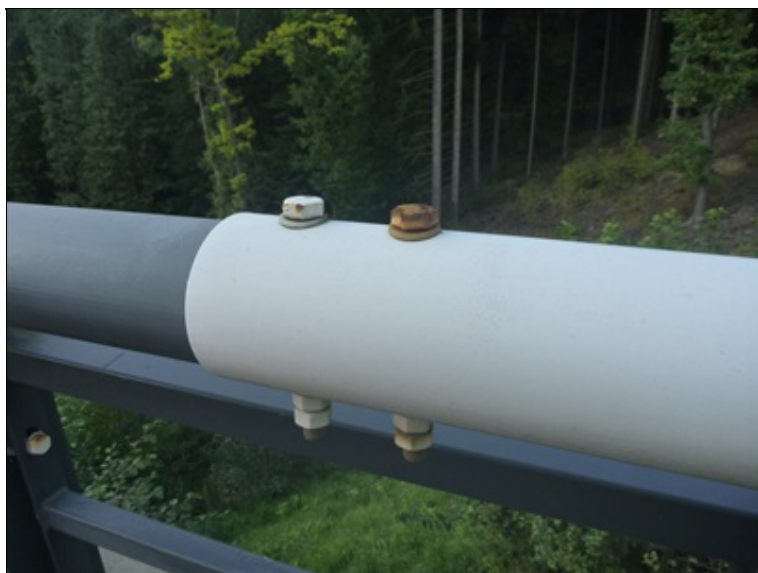
Lokální koroze spojovacího materiálu svodidlového zábradlí

4.1 Svodidla/zábradelní svodidla

Horní madlo svodidlového zábradlí není ukončeno dle TP. Lokálně dochází ke korozi spojovacího materiálu a kotev svodidlového zábradlí.

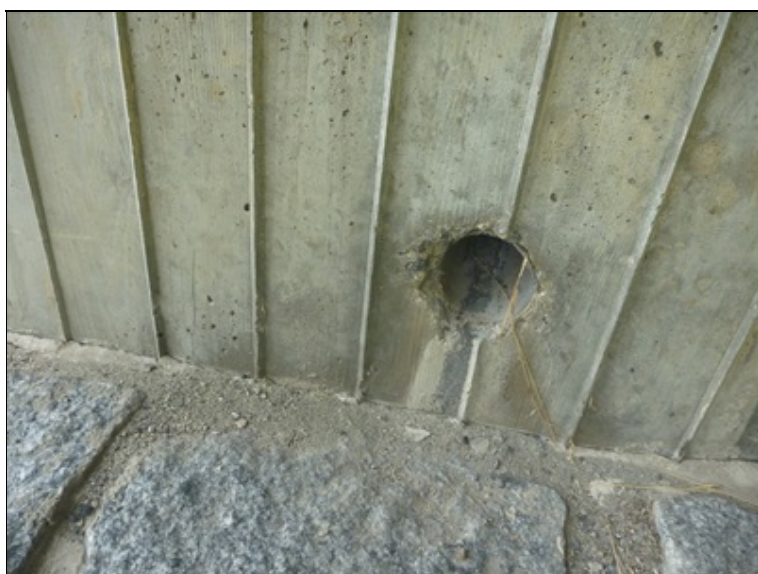
Nedostatečné vyústění v 2.OP

3.6 Odvodnění mostu

Odvodňovače povrchových vod jsou zanesené nečistotami. Odvodňovač izolace odkapává na úložný práh 1.OP. Vyústění odvodnění úložného prahu před OP není provedeno s přesahem.

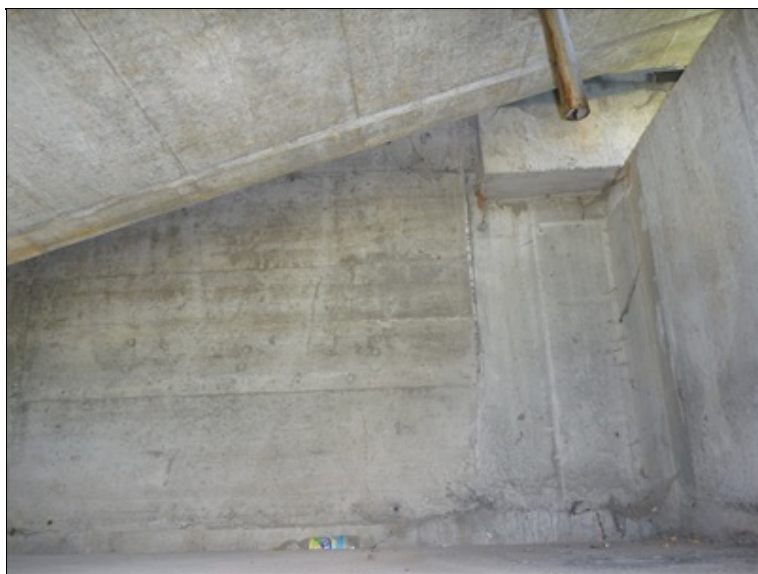
Vyústění odvodňovače izolace

3.6 Odvodnění mostu

Odvodňovače povrchových vod jsou zanesené nečistotami. Odvodňovač izolace odkapává na úložný práh 1.OP. Vyústění odvodnění úložného prahu před OP není provedeno s přesahem.

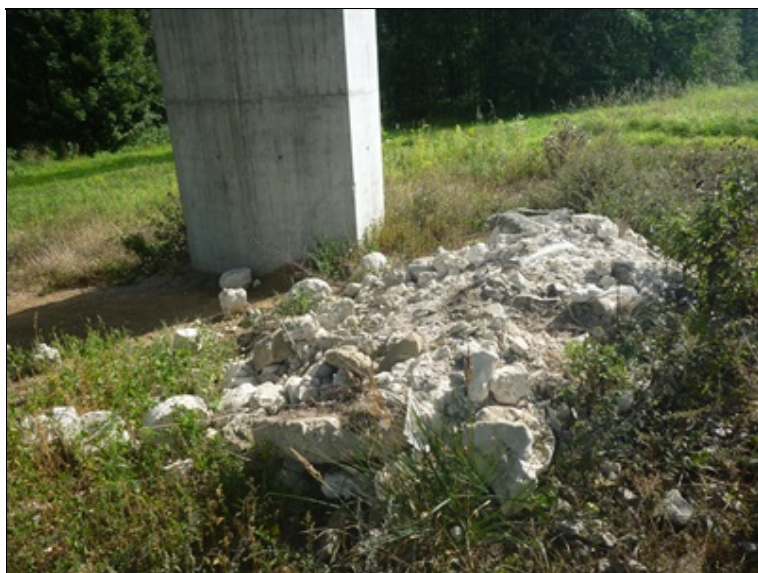
Černá skládka pod mostem

4.6 Území pod mostem a přístupové cesty

Pod mostem černá skládka stavební sutě.

[8]	1.2	Mostní podpěry a křídla	Bez návrhu opatření.
[9]	4.6	Území pod mostem a přístupové cesty	Bez návrhu opatření.
