Most 13-120a

Most přes MK K Bělidlu

BĚŽNÁ PROHLÍDKA

Objekt: Most ev.č. 13-120a (Most přes MK K Bělidlu)

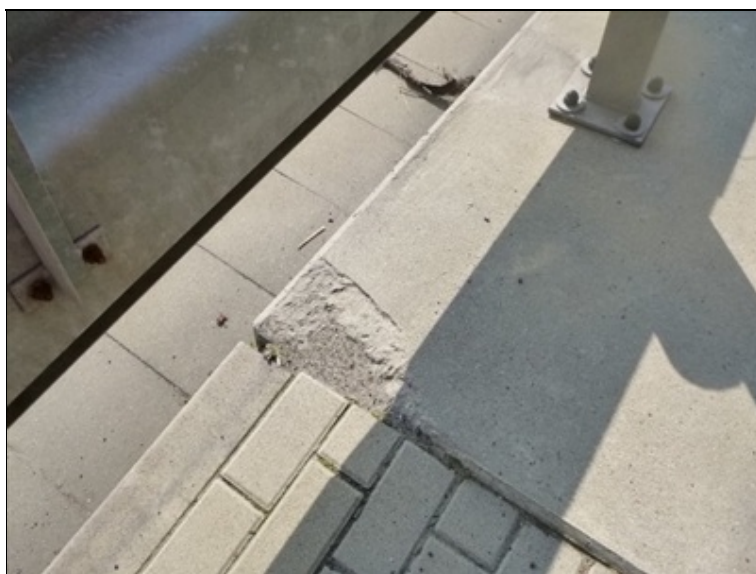
Chodník vlevo

[3.1] 3.2 Chodníky / Opěra_2 / Vlevo Beton hrany chodníku vlevo je za opěrou 2 uražený.

3.2 Chodníky

Beton hrany chodníku vlevo je za opěrou 2 uražený.

[1]	3.2	Chodníky / Opěra_2 / Vlevo	Doplnit hranu vhodným sanačním materiálem včetně kotvení do betonu římsy.
[2]	3.6	Odvodnění mostu / Obecně	Pročistit žlab odvodnění za římsou včetně části na kuželu násypu vpravo i vlevo včetně jímek.
[3]	4.2	Zábradlí / Obecně / Vpravo na římse	Zábradlí očistit od nesoudržného nátěru a opatřit novým duálním systémem-provést v rámci záruční opravy.
[4]	4.3	Dopravní značení, označení mostu / Obecně	Osadit evidenční čísla mostu-provést v rámci záruky.

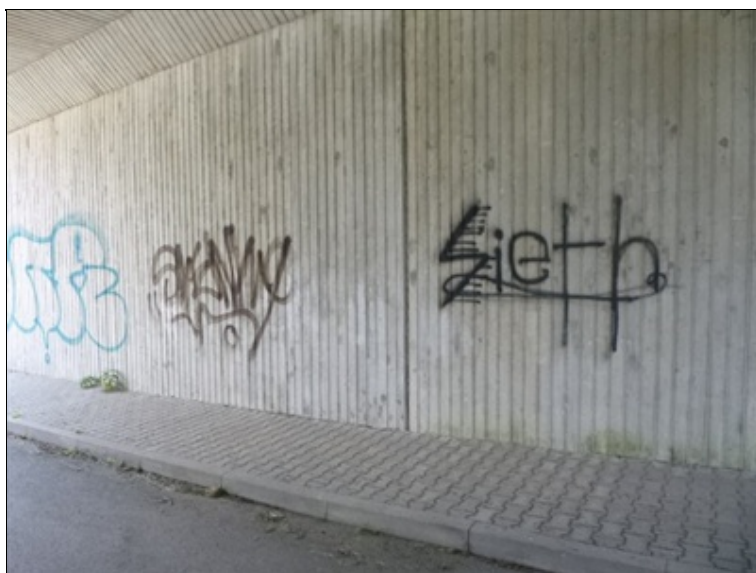
Opěra 1

[1.1] 1 Spodní stavba / Opěry Opěry pokresleny grafity.

1 Spodní stavba

Opěry pokresleny grafity.

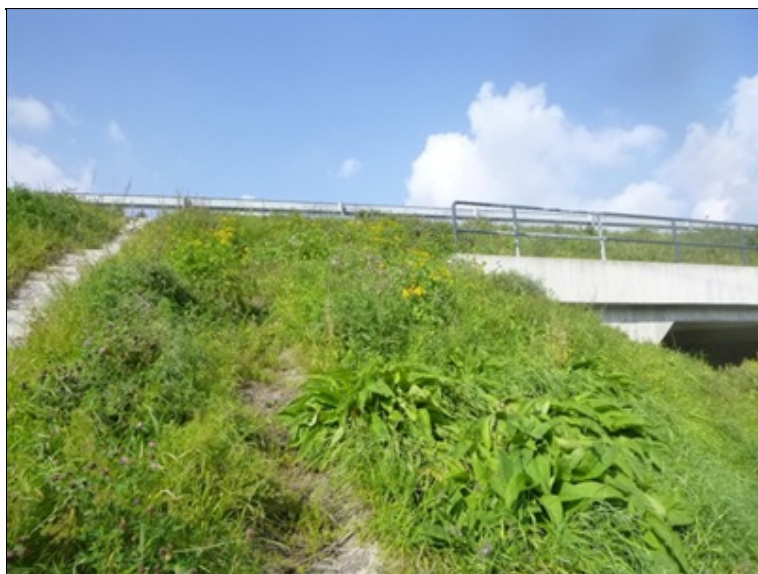
Odvodňovací žlab a revizní schodiště vpravo

[3.2] 3.6 Odvodnění mostu / Obecně Odvodňovací žlab vpravo je značně zarostlý vegetací.

3.6 Odvodnění mostu

Odvodňovací žlab vpravo je značně zarostlý vegetací.

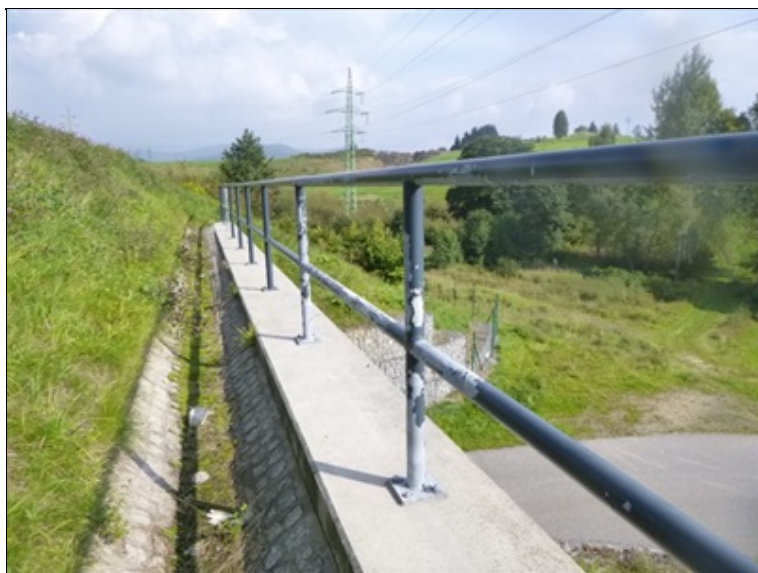
Zábradlí na římse vpravo

[4.1] 4.2 Zábradlí / Obecně / Vpravo na římse Nátěr zábradlí není soudržný s podkladem , na části zábradlí již zcela chybí.

4.2 Zábradlí

Nátěr zábradlí není soudržný s podkladem , na části zábradlí již zcela chybí.
