Most 13-121

Most přes přeložku potoka

BĚŽNÁ PROHLÍDKA

Datum provedení prohlídky: 20.9.2017

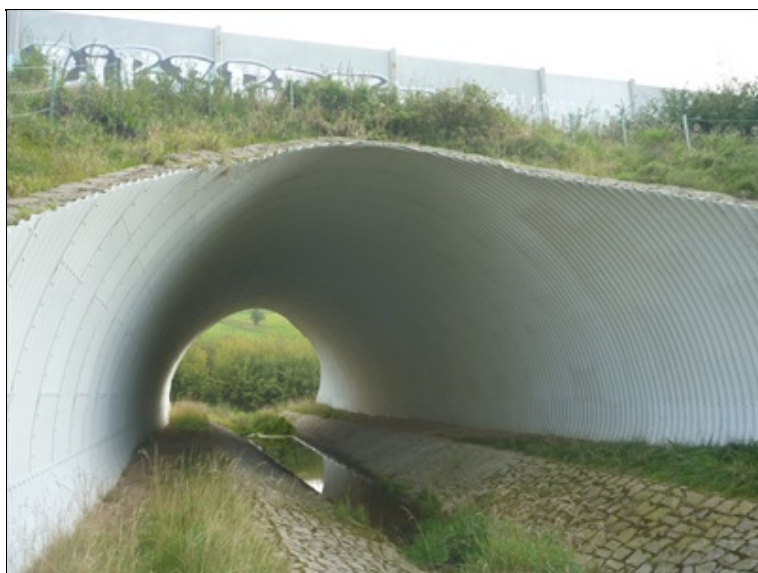
Pohled na most zleva

2.1 Nosná konstrukce

Deformace NK viditelná zejména na obou okrajích tubosideru. V pravidelném intervalu vynechány šrouby ve spojích jednotlivých dílů NK. Ve spáře mezi NK a kamenným opevněním zakořeněná vegetace.

[1]	1.2	Mostní podpěry a křídla	Opravit kamenné opevnění, resp. 2.křídlo vlevo odtržené od NK, utěsnit otevřenou trhlinu a přezdít poškozené zdivo.
[2]	2.1	Nosná konstrukce	V předchozí HPM doporučeno geodetické sledování konstrukce. Odstranit zakořeněnou vegetaci ze spáry mezi NK a kamenným opevněním.
[3]	3.2	Chodníky	Opravit poškozenou betonovou zámkovou dlažbu.
[4]	4.2	Zábradlí	Opravit poškozené zábradlí vpravo - u 4 polí pouze vypnutí lan a u 4 polí vyměnit poškozená lana.
[5]	4.3	Dopravní značení, označení mostu	Osadit na most tabulky s evidenčním číslem.
[6]	5	Další část mostu	Zajistit výkon MPM, která bude podkladem pro reklamační řízení.

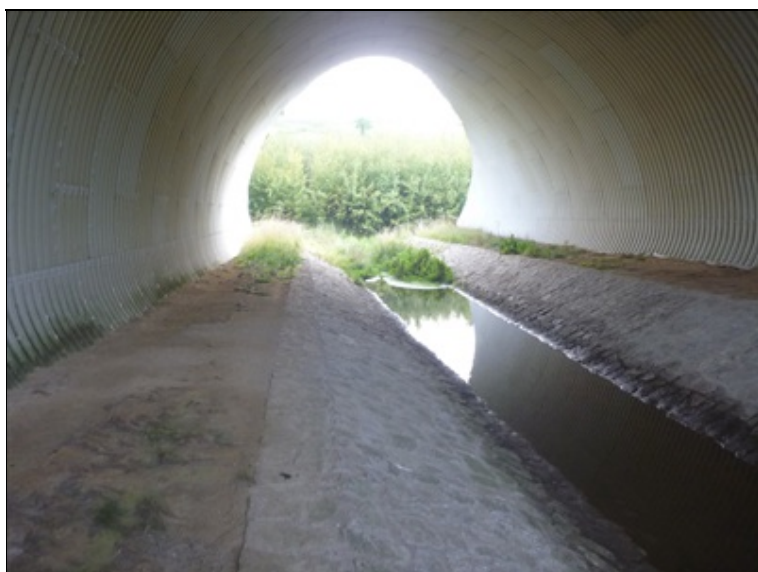
Pohled NK a koryto pod mostem

2.1 Nosná konstrukce

Deformace NK viditelná zejména na obou okrajích tubosideru. V pravidelném intervalu vynechány šrouby ve spojích jednotlivých dílů NK. Ve spáře mezi NK a kamenným opevněním zakořeněná vegetace.

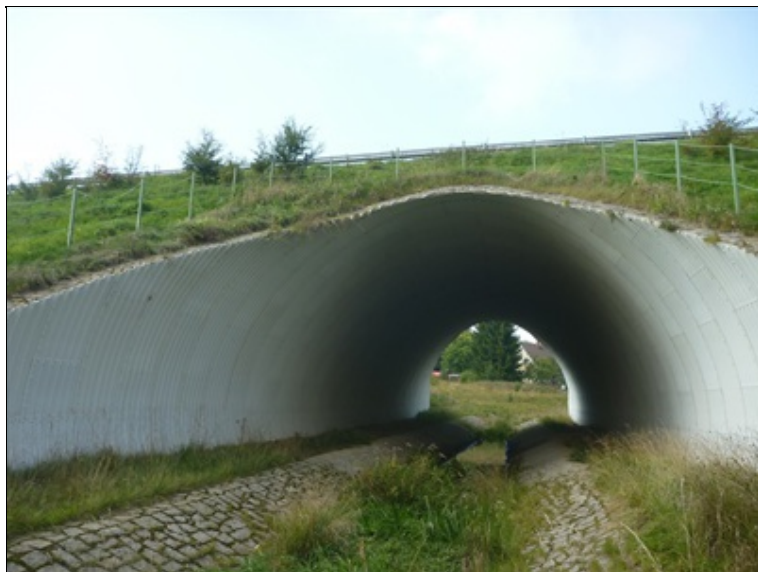
Pohled na most zprava

2.1 Nosná konstrukce

Deformace NK viditelná zejména na obou okrajích tubosideru. V pravidelném intervalu vynechány šrouby ve spojích jednotlivých dílů NK. Ve spáře mezi NK a kamenným opevněním zakořeněná vegetace.

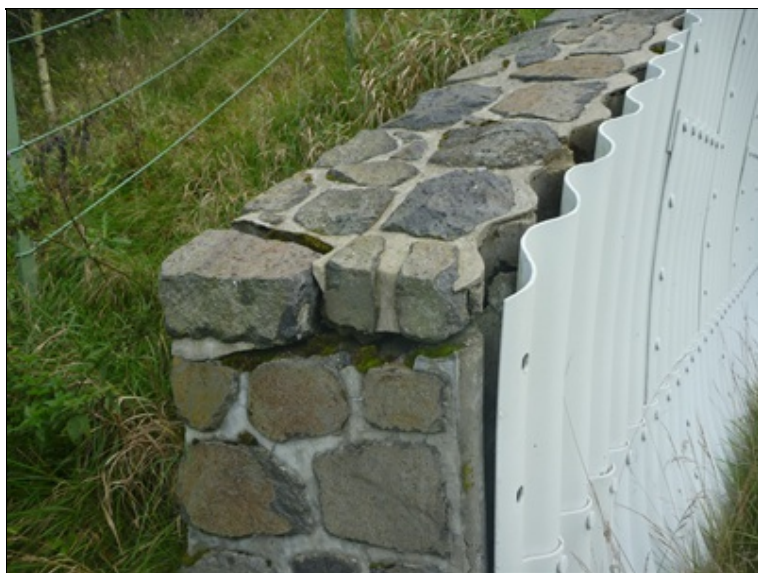
Kamenné opevnění vlevo

1.2 Mostní podpěry a křídla

Kamenné opevnění, resp. 2.křídlo vlevo odtržené od NK (otevřená trhlina) a zdivo poškozené - rozvolněné.

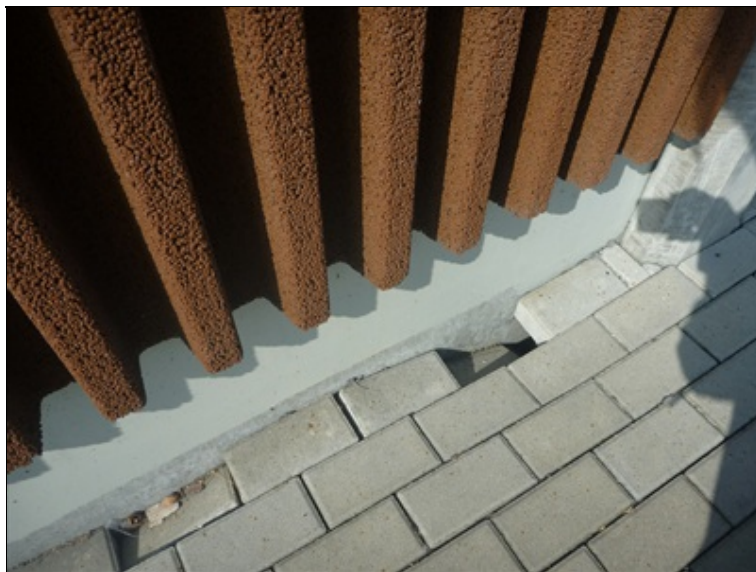
Dlažba podél PHS vlevo

3.2 Chodníky

U chodníku vlevo poškozena betonová zámková dlažba.

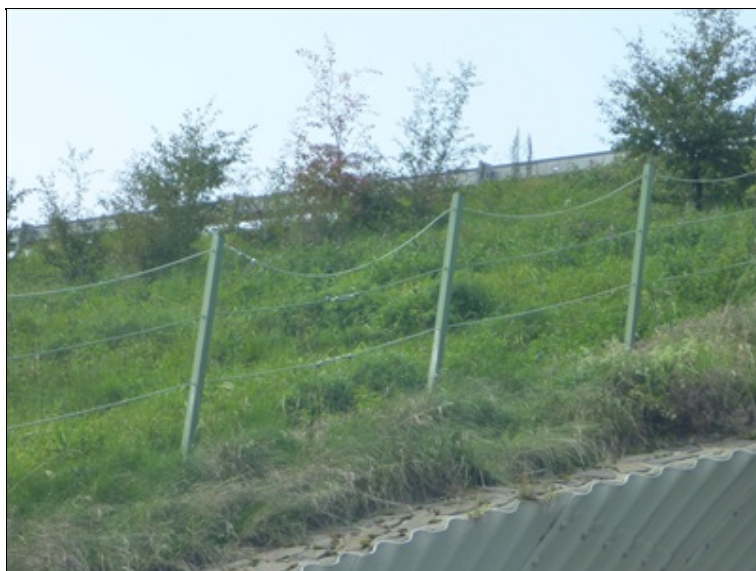
Poškozené zábradlí

4.2 Zábradlí

Poškozené zábradlí vpravo - u 4 polí nedostatečně napnutá lana a u 4 polí jsou lana poškozená.

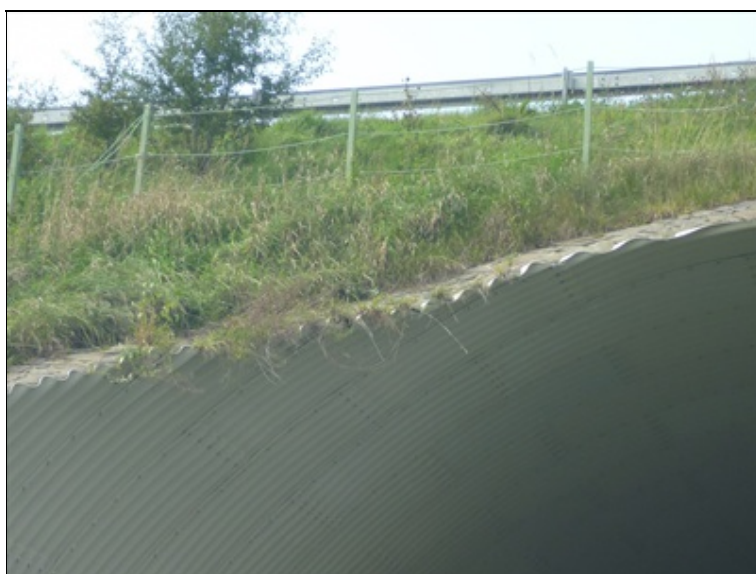
Poškozené zábradlí vpravo a zakořeněná vegetace v kamenném opevnění

4.2 Zábradlí

Poškozené zábradlí vpravo - u 4 polí nedostatečně napnutá lana a u 4 polí jsou lana poškozená.

2.1 Nosná konstrukce

Deformace NK viditelná zejména na obou okrajích tubosideru. V pravidelném intervalu vynechány šrouby ve spojích jednotlivých dílů NK. Ve spáře mezi NK a kamenným opevněním zakořeněná vegetace.
