Most 13-121a

Most přes MK K Bělidlu

BĚŽNÁ PROHLÍDKA

Datum provedení prohlídky: 10.10.2017

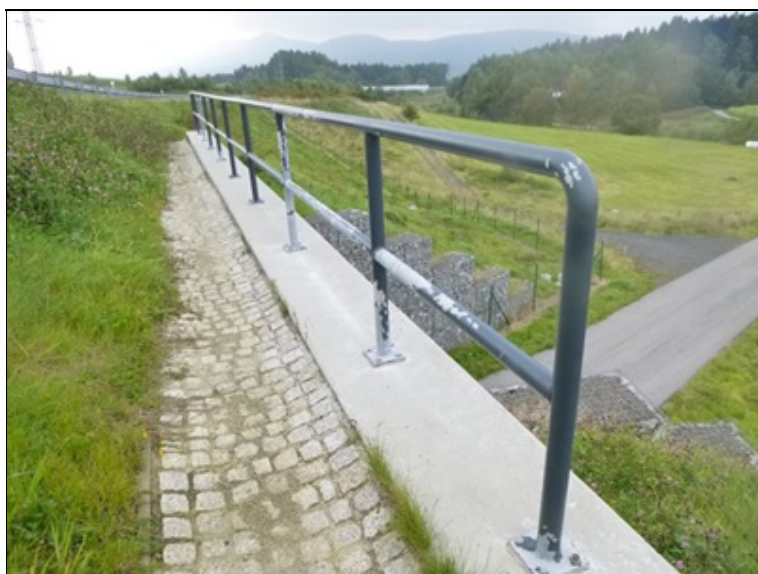
Protikoroziní nátěr zábradlí je nesoudržný s podkladem a plošně
odpadává na obou římsách mostu.

Zábradlí a římsa vlevo

Protikoroziční nátěr zábradlí je nesoudržný s podkladem a plošně odpadává na obou římsách mostu.

Dilatační spára	trvale pružným tmelem.
[2]	4.2 Zábradlí / Obecně	Odstranit nesoudržný nátěr a provést kvalitní ochranný nátěr zábradlí na obou římsách.
[3]	4.3 Dopravní značení, označení mostu / Obecně	Osadit evidenční čísla mostu.

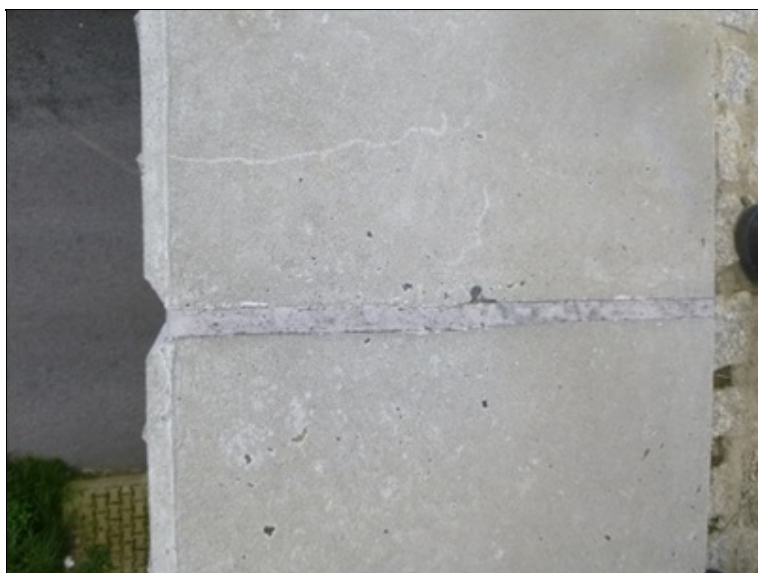
3.3.1 Římsa

Těsnění dilatační spáry v levé římse je nefunkční, tmel oddělen do
podkladu. Spárou zatéká na čelo rámu.

Dilatační spára v římse vlevo

Těsnění dilatační spáry v levé římse je nefunkční, tmel oddělen do podkladu. Spárou zatéká na čelo rámu.

Tmel odstranit, spáru vyčistit, provést penetraci a obnovit těsnění

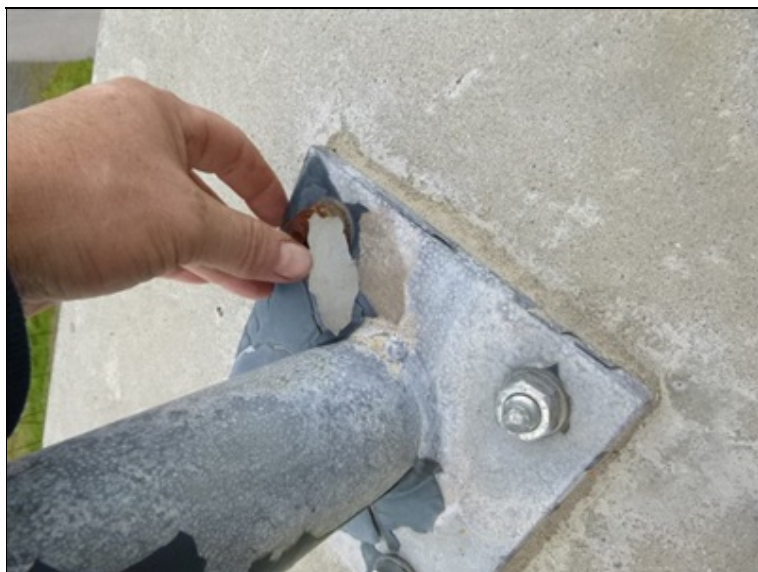
4.2 Zábradlí

Pamí deska zábradlí

Protikoroziční nátěr zábradlí je nesoudržný s podkladem a plošně odpadává na obou římsách mostu.

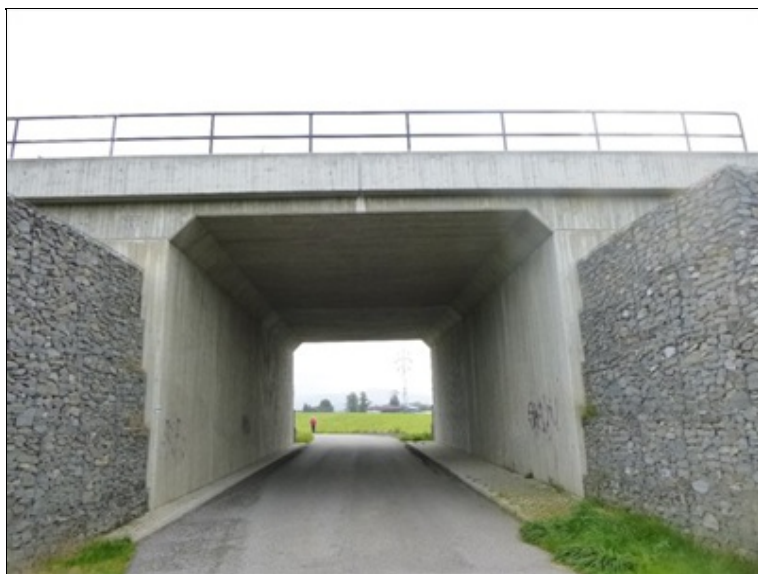
3.3.1 Římsa

Pohled zleva

Těsnění dilatační spáry v levé římse je nefunkční, tmel oddělen do podkladu. Spárou zatéká na čelo rámu.

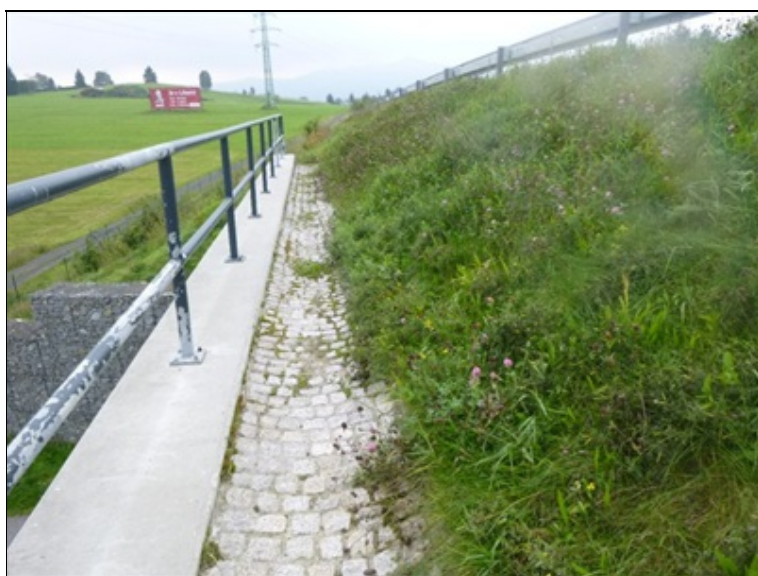
4.2 Zábradlí

Římsa vpravo

Protikorozní nátěr zábradlí je nesoudržný s podkladem a plošně odpadává na obou římsách mostu.
