# **Most 13-124**

Most přes polní cestu a biokoridor

## **BĚŽNÁ PROHLÍDKA**

Datum provedení prohlídky: 9.10.2017

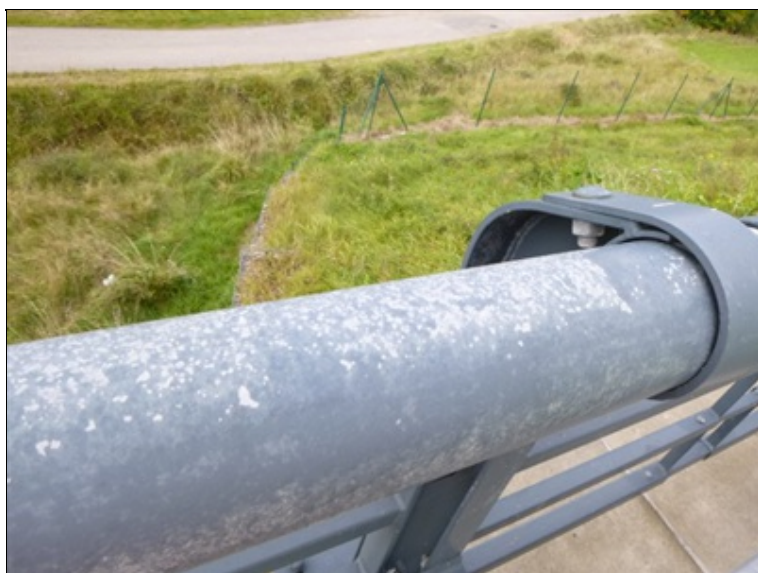
### 4.2 Zábradlí

PKO zábradlí je na mnoha místech poškozena. Místy vrchní nátěr nesoudržný s podkladem , odpadá.

Nátěr zábradlí

PKO zábradlí je na mnoha místech poškozena. Místy vrchní nátěr nesoudržný s podkladem , odpadává.

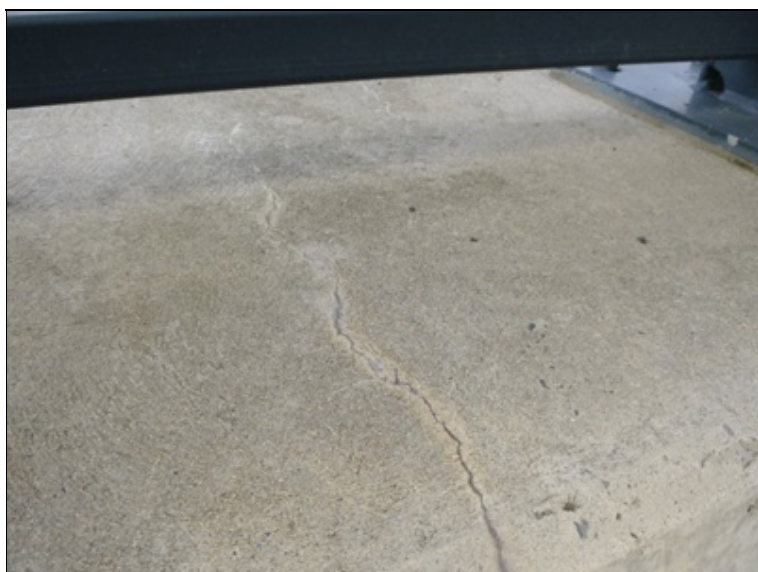
### 3.3.1 Římsa

V betonu levé římsy příčné vlasové trhlinky vzniklé při betonáži pravděpodobně nedostatečným ošetřováním betonu.

Povrch betonu levé římsy

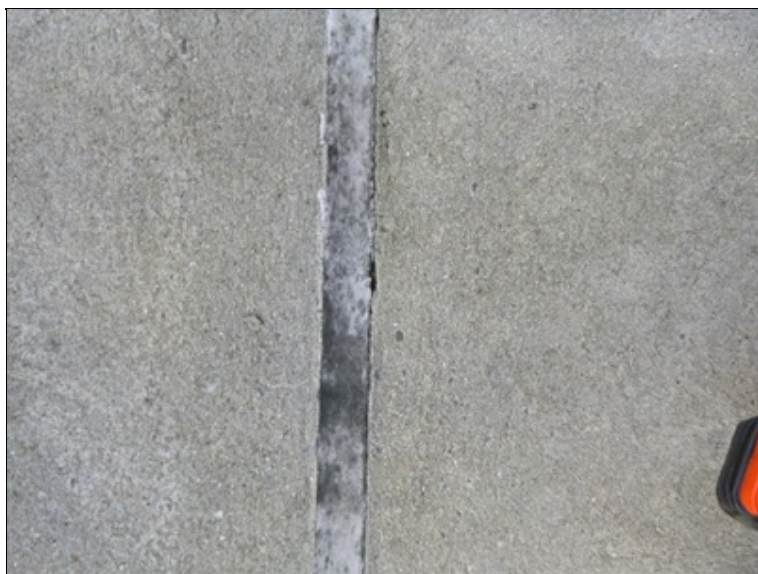
### 3.3.1 Římse

Tmelení dilatačních spár v římsách nesoudržné s betonem. U těsnění pracovních spár se tmel odděluje od podkladu cca z 50%.

Dilatační spára v římse

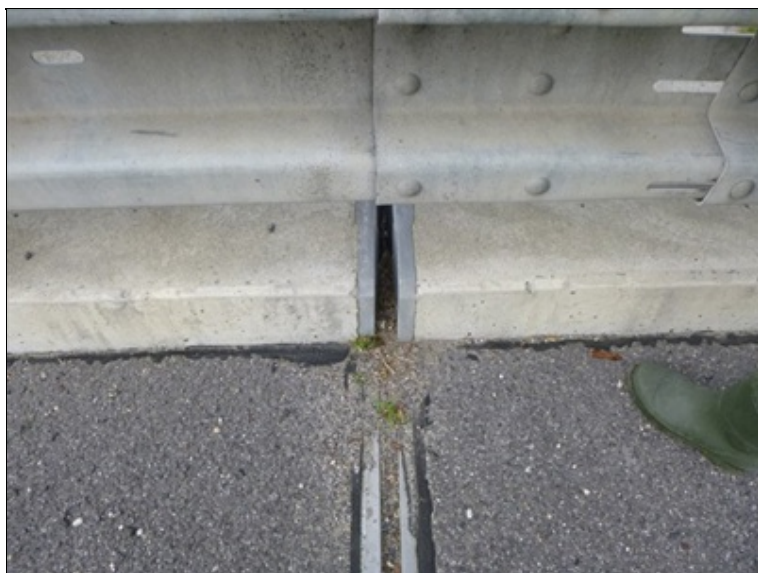
### 2.3 Mostní závěry

Těsnící profil závěru je zanesený nečistotami.

Dilatační závěr nad opěrou 1

[1]	2.3	Mostní závěry / Opěra_1	Vyčistit těsnící profil dilatačního závěru nad opěrou 1.
[2]	3.3.1	Římsa	Nesoudržný tmel odstranit, provést penetraci a obnovit těsnění spár.
[3]	3.3.1	Římsa	Na levé římse provést ochranný nátěr v rámci záruky.
[4]	4.2	Zábradlí / Obecně	Doplnit deformační kusy na sloupky svodidel v rámci záruky.
[5]	4.2	Zábradlí / Obecně	Doplnit podlití kotevních desek zábradlí v rámci záruky.
[6]	4.2	Zábradlí / Obecně	Opravit nátěr zábradlí v místech poškození v rámci záruky.
[7]	4.3	Dopravní značení, označení mostu	Doplnit tabulky s ev.č. mostu v rámci záruky.
[8]	4.6	Území pod mostem a přístupové cesty / Obecně	Odvodnit plochu pod mostem. Provedení odvodňovacího žlabu (skluzu) z betonových žlabovek s osazením do podkladu z hubeného betonu v tl. do 10 cm a vyspárováním dl cca 15m.

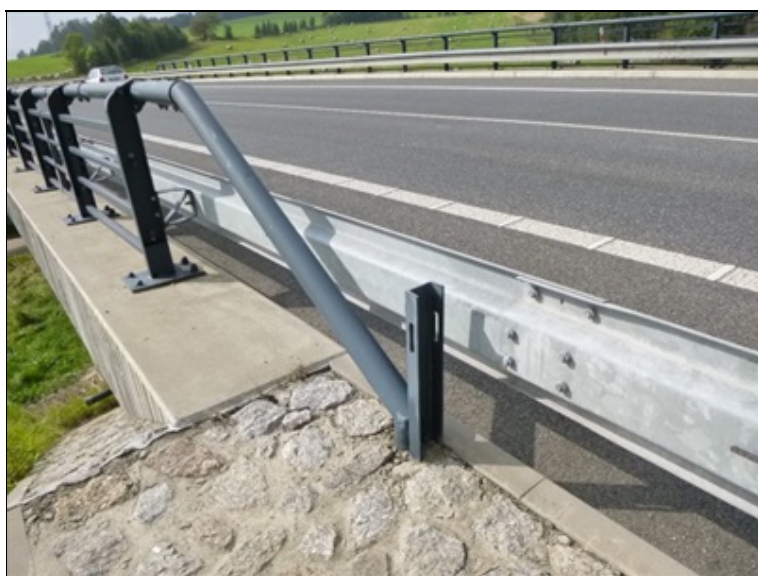
### 4.2 Zábradlí

U zakončení zábradlí chybí deformační kusy na posledním sloupku , je osazen pouze za opěrou 2 vlevo.

Zakončení zábradelního svodidla

U zakončení zábradlí chybí deformační kusy na posledním sloupku, je osazen pouze za opěrou 2 vlevo.

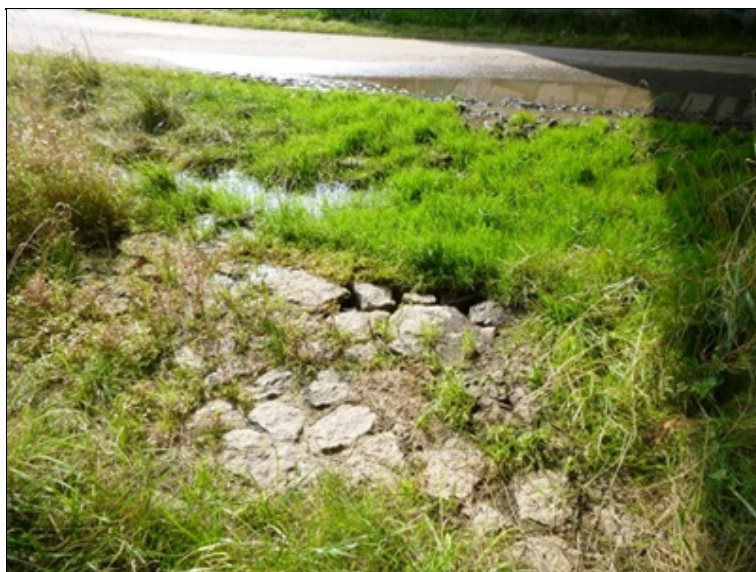
#### 4.6 Území pod mostem a přístupové cesty

Pod odvodňovačem kolem vývážště se tvoří bažina, kamenná dlažba již částečně bez spárování, voda z odvodnění nemá kam

odtéká a tvoří se mokřad, který podmáčí místní komunikaci.

Vývařiště pod odvodněním mostu

Pod odvodňovačem kolem vývařiště se tvoří bažina, kamenná dlažba již částečně bez spárování, voda z odvodnění nemá kam odtékat a tvoří se mokřad, který podmáčí místní komunikaci.

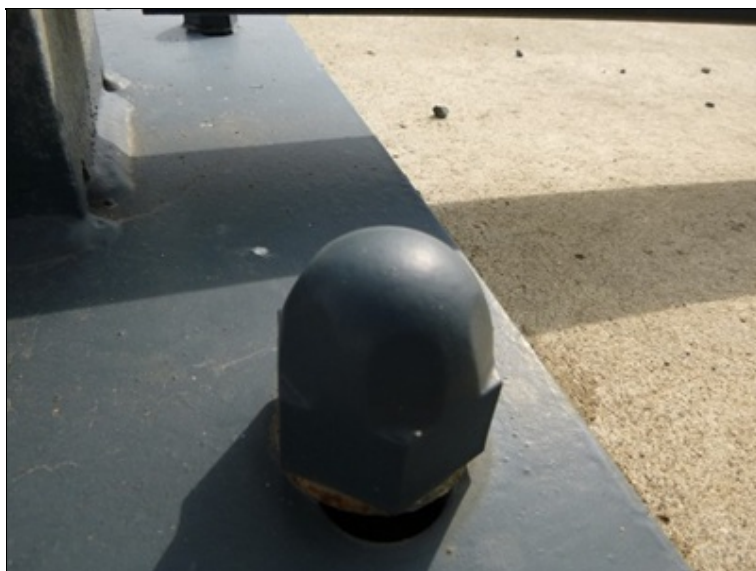
#### 4.2 Zábradlí

Kotevní desky zábradlí nejsou podlité po celé ploše.

Kotevní deska zábradlí
