# **Most 13-125**

Most přes Jeřici, Mníšek

## **BĚŽNÁ PROHLÍDKA**

Datum provedení prohlídky: 20.9.2017

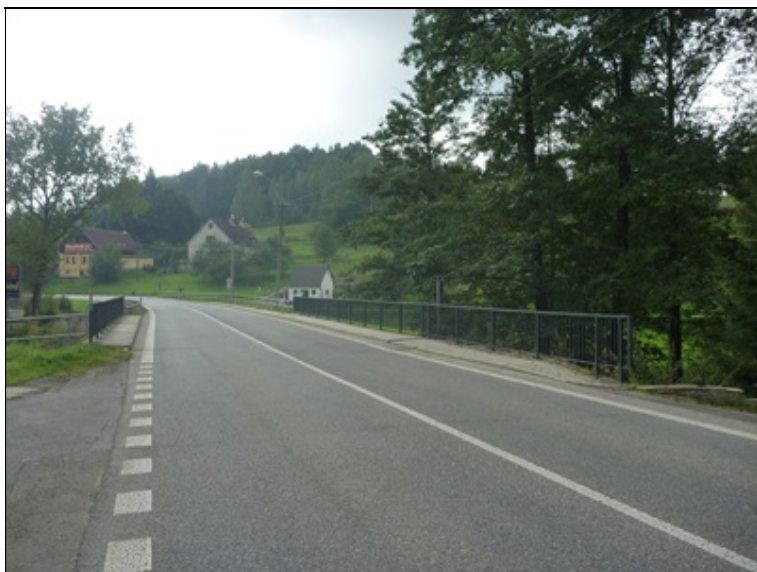
Celkový pohled na most proti směru staničení

### 4.3 Dopravní značení, označení mostu

Na mostě není osazeno SDZ omezující zatížitelnost mostní konstrukce.

[2]	4.3	Dopravní značení, označení mostu	Ověřit zatížitelnost uvedenou v databázi, následně osadit odpovídající SDZ (B13 s hodnotou 25t) a vyměnit tabulku s evidenčním číslem na vtok vlevo.
-----	-----	----------------------------------	--

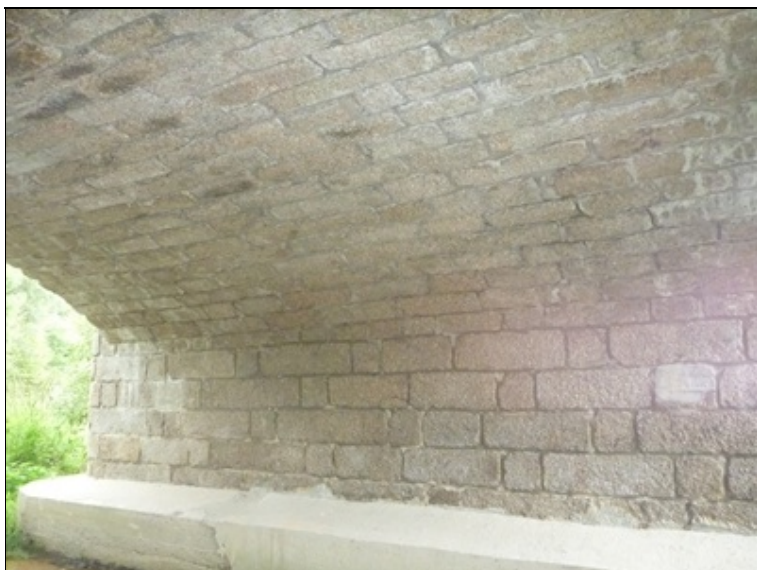
Podhled NK ve 2. poli

### 2.1 Nosná konstrukce

V podhledu NK stopy po zatékání ve formě vápenných výluhů. V 1. poli kamenný klenák nahrazen betonem.

[1]	2.1	Nosná konstrukce	Po utěsnění otevřených spár ve vozovce a spár podél chodníků sledovat rozsah v rámci běžných prohlídek.
-----	-----	------------------	---

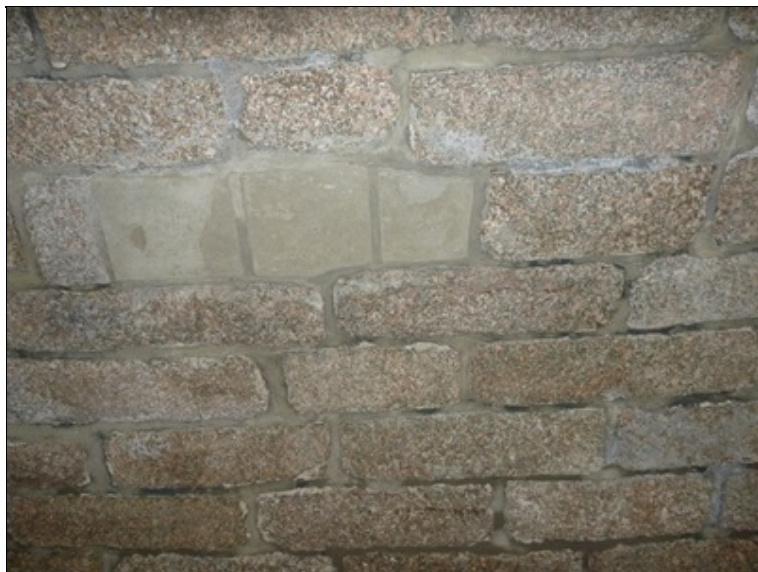
Klenák v 1. poli

#### **2.1 Nosná konstrukce**

V podhledu NK stopy po zatékání ve formě vápenných výluhů. V 1. poli kamenný klenák nahrazen betonem.

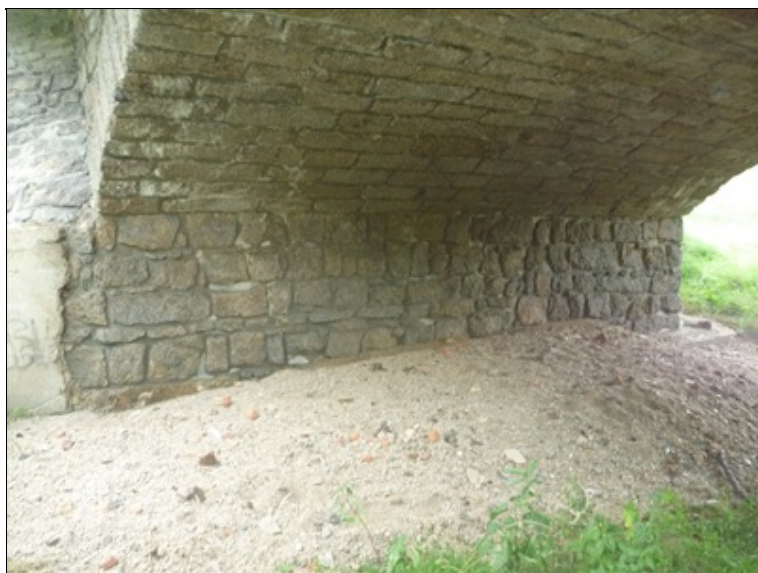
Pohled na 1. opěru a podhled NK v 1. poli

#### **4.6 Území pod mostem a přístupové cesty**

Podél levobřežní opěry naplaveniny.

#### **2.1 Nosná konstrukce**

V podhledu NK stopy po zatékání ve formě vápenných výluhů. V 1. poli kamenný klenák nahrazen betonem.

#### **1.2 Mostní podpěry a křídla**

Zakořeněná vegetace v křídlech. Levobřežní opěra na vtoku provlhlá, včetně čelní zdi, cca do 1/2 délky.

[3]	1.2	Mostní podpěry a křídla	Odstranit zakořeněnou vegetaci z křídel.
[4]	3.1	Vozovka	Utěsnit otevřené trhliny asphalt. modifik. zálivkou. Doporučuji provést řezanou spáru, včetně zalití asphalt. modifik. zálivkou.
[5]	3.3.1	Římsa	Provést sanaci římsy.
[6]	3.3.3	Zálivky	Provést řezanou spáru podél říms, resp. chodníků, s následným zalitím spáry asphalt. modifik. zálivkou.
[7]	4.2	Zábradlí	Obnovit PKO kotevních desek.
[8]	4.6	Území pod mostem a přístupové cesty	Odstranění naplavenin podél levobřežní opěry.

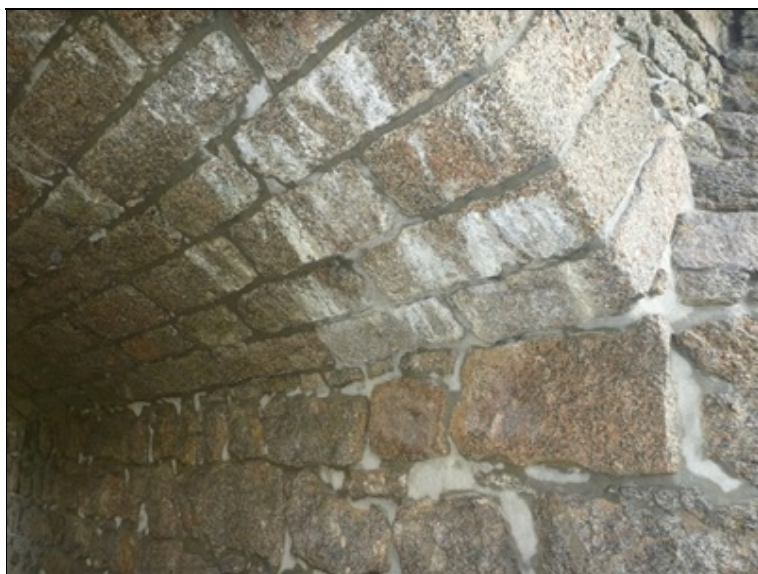
Pata klenby v 1. poli

#### **2.1 Nosná konstrukce**

V podhledu NK stopy po zatékání ve formě vápenných výluhů. V 1. poli kamenný klenák nahrazen betonem.

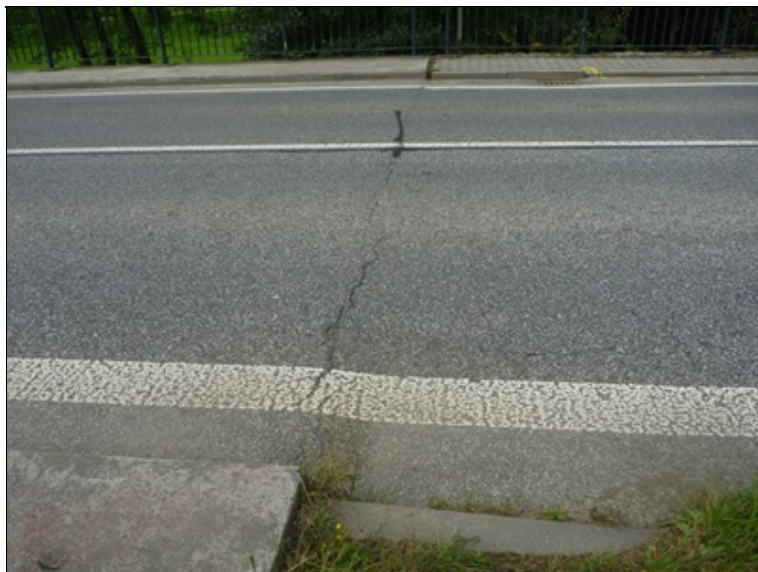
Trhlina nad 2.opěrou

### 3.1 Vozovka

Trhliny ve vozovce nad oběma opěrami.

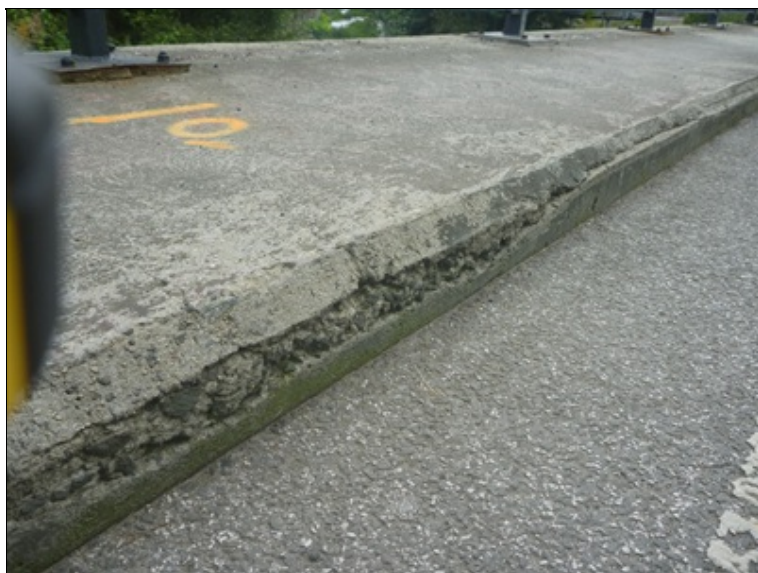
Stoupnutí chodníku

### 3.3.1 Římsa

Chodníková římsa v místě nášlapu s lokální degradací betonu.

### 3.3.3 Zálivky

Chybí asfaltové modifik. zálivky podél říms.

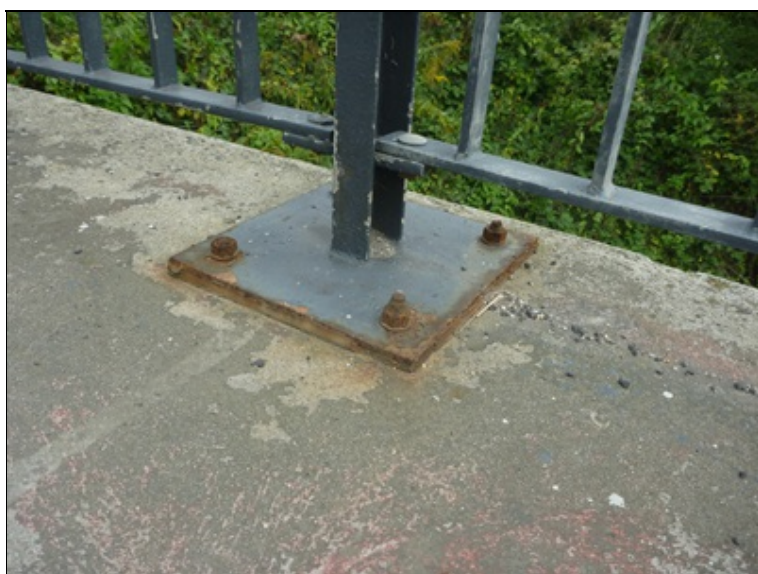
Kotevní deska sloupku zábradlí

### 4.2 Zábradlí

Zábradlí s lokálně oprýskaným nátěrem a kotevní desky značně napadeny korozí.

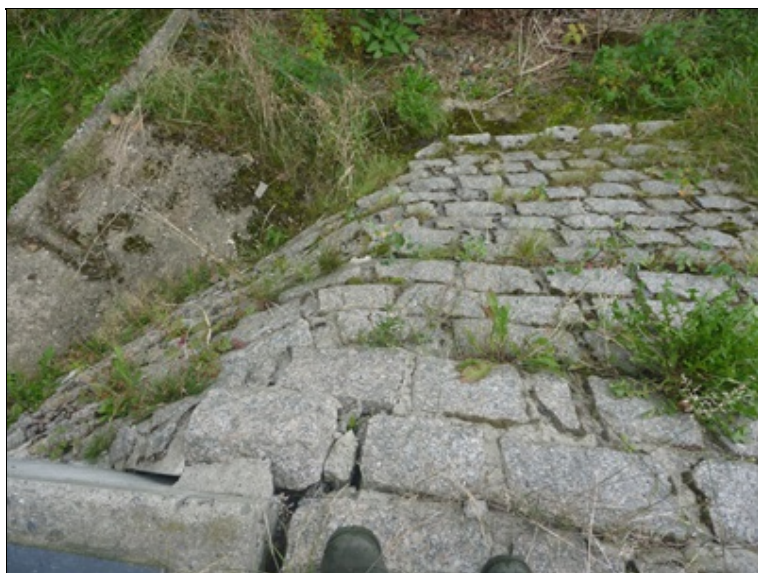
Vtokové křídlo vlevo

### **1.2 Mostní podpěry a křídla**

Zakořeněná vegetace v křídlech. Levobřežní opěra na vtoku provlhlá, včetně čelní zdi, cca do 1/2 délky.
