Most 13-126

Most přes potok za Mníškem

BĚŽNÁ PROHLÍDKA

Datum provedení prohlídky: 9.10.2017

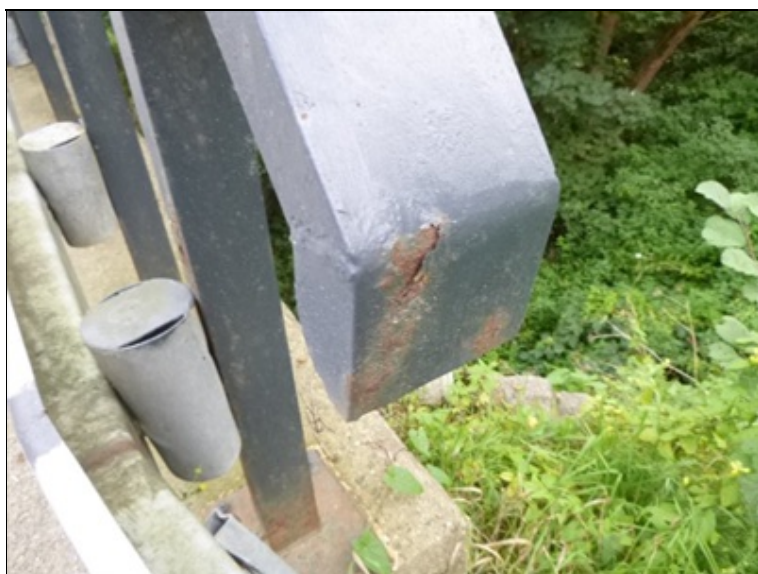
4.2 Zábradlí

Zábradlí koroduje zejména v místech vetknutí sloupků do říms, nátěr se odlupuje. Na pásnicích svodidla korodují spojovací šrouby.

Zábradlí vlevo.

| [4] | 4.2 | Zábradlí / Obecně | Obnovit ochranný nátěr zábradlí a spojovacích šroubů svodidel. |

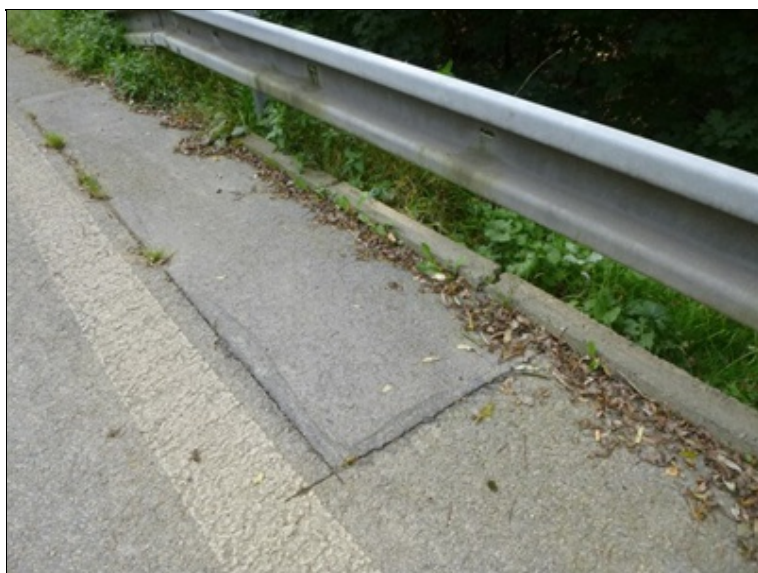
3.3.3 Zálivky

Vlevo před opěrou 1 v místě opravy krytu vozovky nejsou provedeny těsnící zálivky.

Oprava vozovky vlevo před opěrou 1

| [3] | 3.3.3 | Zálivky | Doplnit těsnící zálivky v místě řezaných spár opravy vlevo před opěrou 1. |

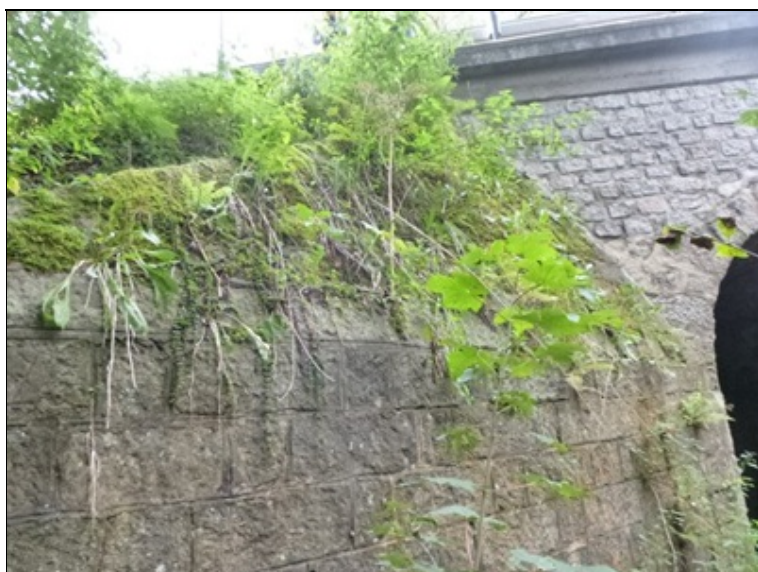
1.2.4 Křídlo

Na křídlech vlevo je místy narostlý mech a místy ve spárách uchycená vegetace. Spárování křídel vpravo je místy vypadané, případně s trhlínami a ve spárách zakořeněná vegetace.

Křídlo vpravo u opěry 1

Na křídlech vlevo je místy narostlý mech a místy ve spárách uchycená vegetace. Spárování křidel vpravo je místy vypadané, případně s trhlinami a ve spárách zakořeněná vegetace.

| [1] | 1.2.4 | Křídlo / Obecně | Zdivo křídel očistit, uvolněné spárování odstranit a znovu přespárovat. |

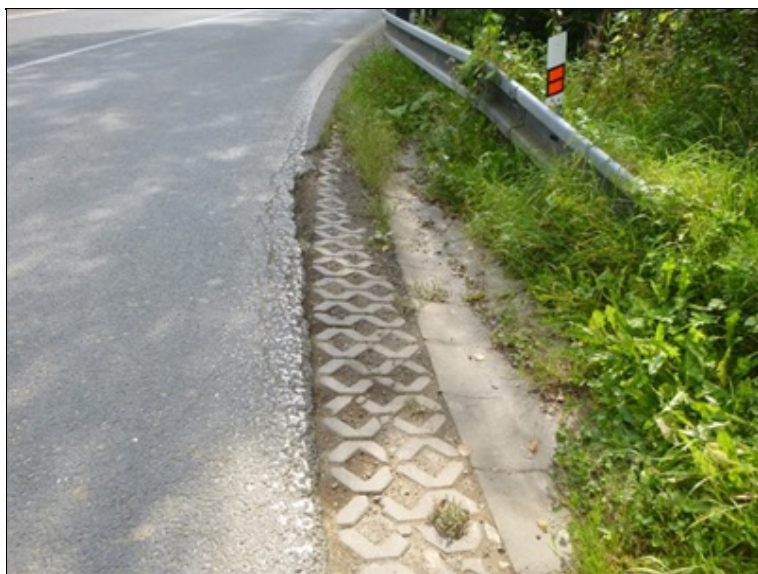
3.1 Vozovka

Za opěrou 2 vlevo je okraj vozovky v délce cca 3 m s trhlínami, zatravnovací tvárnice pokleslé. Odvodnění podél komunikace není napojeno na žádný skluz do toku, voda stéká po kamenném křídle mostu.

krajnice vlevo za opěrou 2

Za opěrou 2 vlevo je okraj vozovky v délce cca 3 m s trhlinami, zatravňovací tvárnice pokleslé.. Odvodnění podél komunikace není napojeno na žádný skluz do toku, voda stéká po kamenném křídle mostu.

| [2] | 3.1 | Vozovka | Zvýšit niveletu krajnice, a odvodnit povrch vozovky tak, aby voda nestékala po křídle. |
