Most 13-127

Most přes Albrechtický potok, Mlýnice

BĚŽNÁ PROHLÍDKA

Datum provedení prohlídky: 20.9.2017

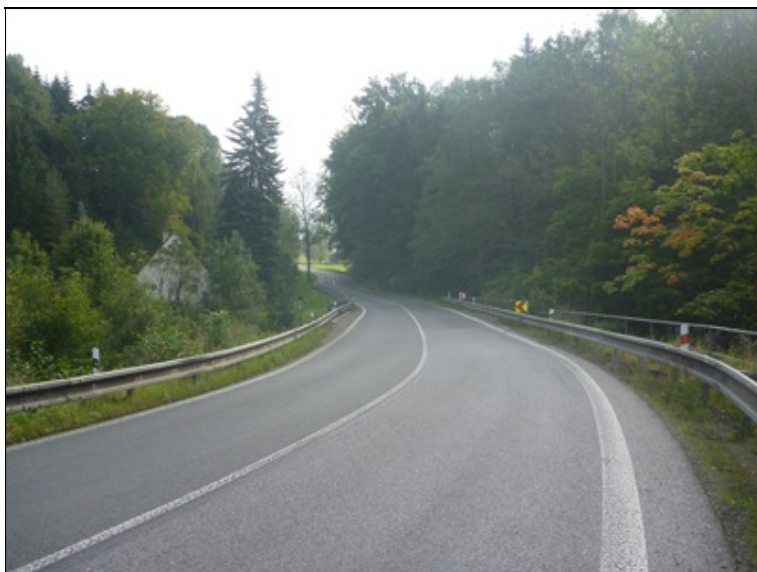
Celkový pohled na most z pravobřežního předpolí

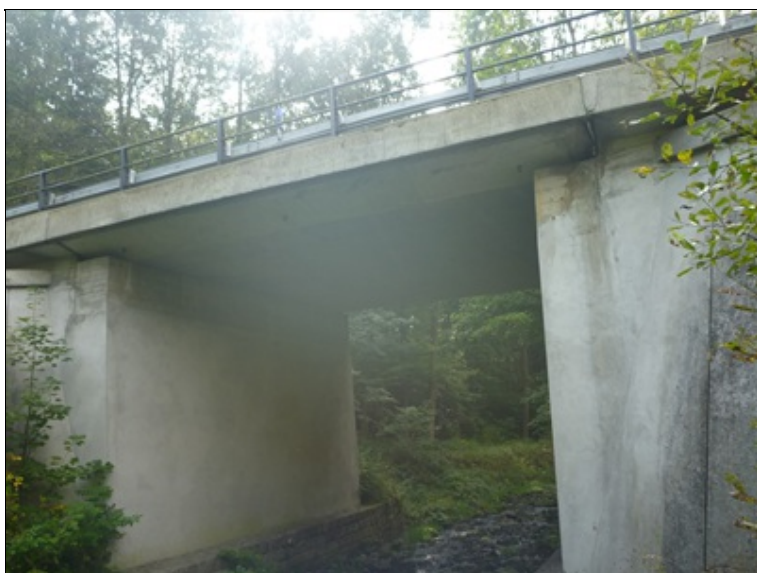
Pohled na vtok

1.2.3 Úložný práh

Na úložné prahy zatéká.

| [4] | 1.2.3 Úložný práh | Utěsnit dilatační spáry v římсах, spáru mezi vozovkou a římsovou a otevřené trhliny v krytu vozovky. V rámci běžných prohlídek sledovat rozsah zatékání. |

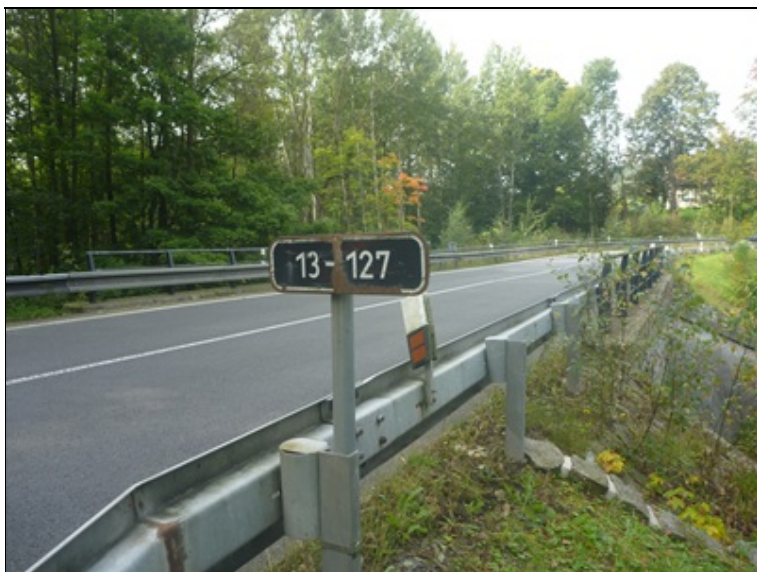
Tabulka s evidenčním číslem na vtoku

4.3 Dopravní značení, označení mostu

Na mostě není osazeno SDZ omezující zatížitelnost mostní konstrukce a tabulka s evidenčním číslem na vtoku vlevo napadena korozi.

| [2] | 4.3 Dopravní značení, označení mostu | Ověřit zatížitelnost uvedenou v databázi, následně osadit odpovídající SDZ (B13 s hodnotou 25t) a vyměnit tabulku s evidenčním číslem na vtoku vlevo. |

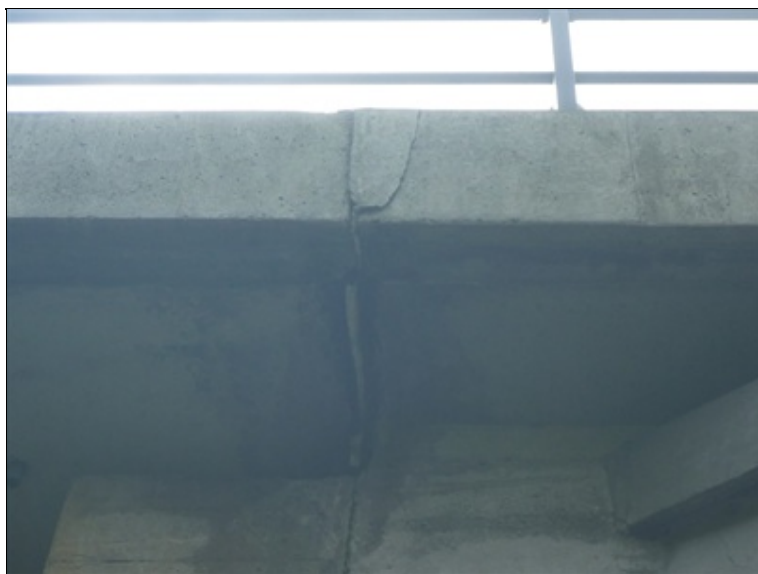
Dilatace vtok vpravo

1.2.3 Úložný práh

Na úložné prahy zatéká.

3.3.1 Římsa

Poškozené dilatace v římsách, u dilatace na vtoku vpravo trhlina přes roh římsy.

| [8] | 3.3.1 Římsa | sanovat roh římsy a následně provést výměnu těsnění dilatací. |

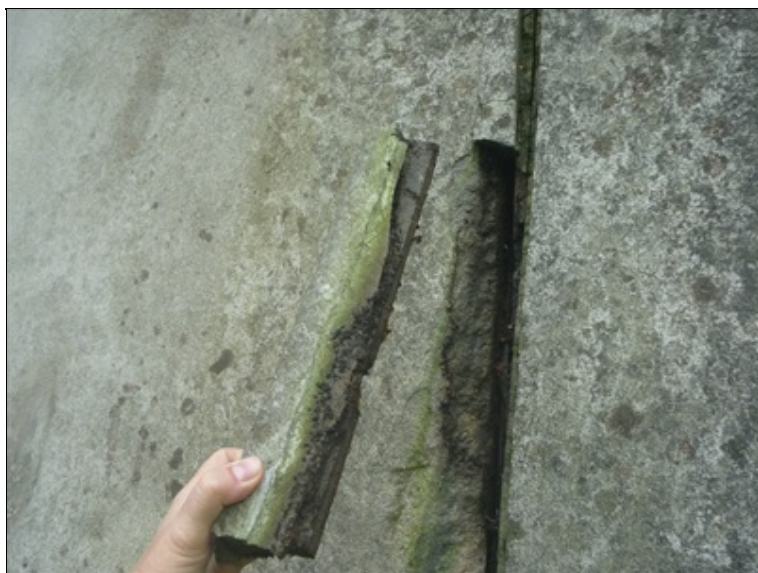
Dilatace ve vtokovém křídle vpravo

1.2 Mostní podpěry a křídla

Dilatace v křídlech poškozená.

| [3] | 1.2 Mostní podpěry a křídla | Sanovat beton v oblasti dilatačních spár v křídlech a následně provést utěsnění. |

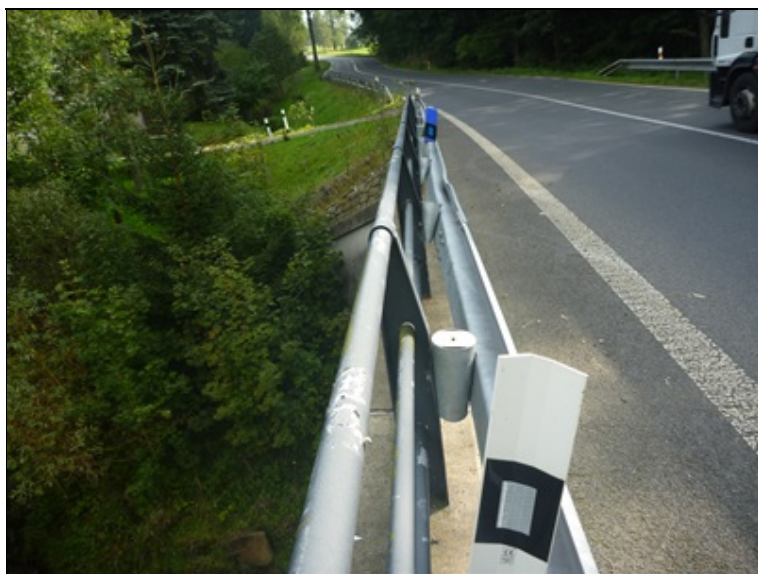
Svodidlo na vtoku

4.1 Svodidla/zábradelní svodidla

Poškozená svodidla od nárazu vozidla na vtok.

| [1] | 4.1 Svodidla/zábradelní svodidla | Provést opravu svodidla, resp. výměna deformačních kusů. |

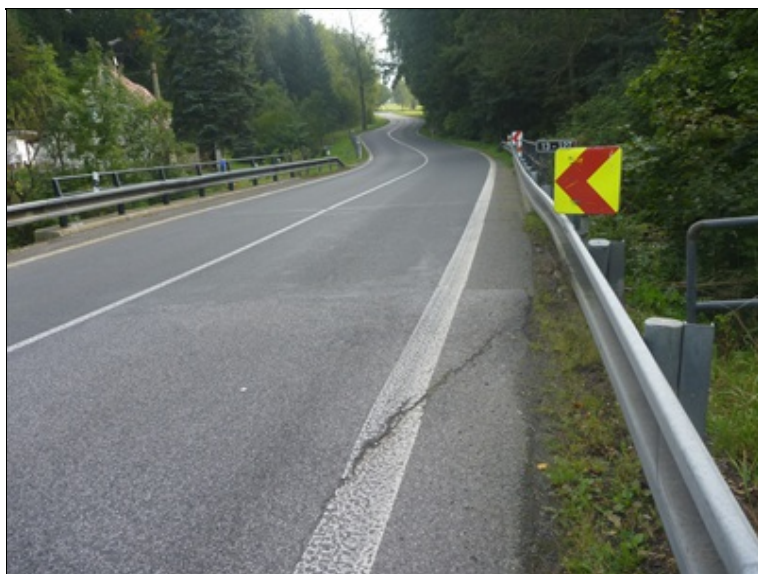
Vozovka na pravobřežním předpolí

3.1 Vozovka

Otevřené trhliny v krytu vozovky v místě dilatací, na výtoku vpravo pokles vozovky s otevřenou trhlinou přes vodící proužek a ve spáře mezi vozovkou a římsami zakořeněná vegetace.

| [7] | 3.1 Vozovka | Utěsnit všechny otevřené spáry ve vozovce, vyčistit spáry podél říms a následně provést zalití asfalt. modifikovanou zálivkou. |

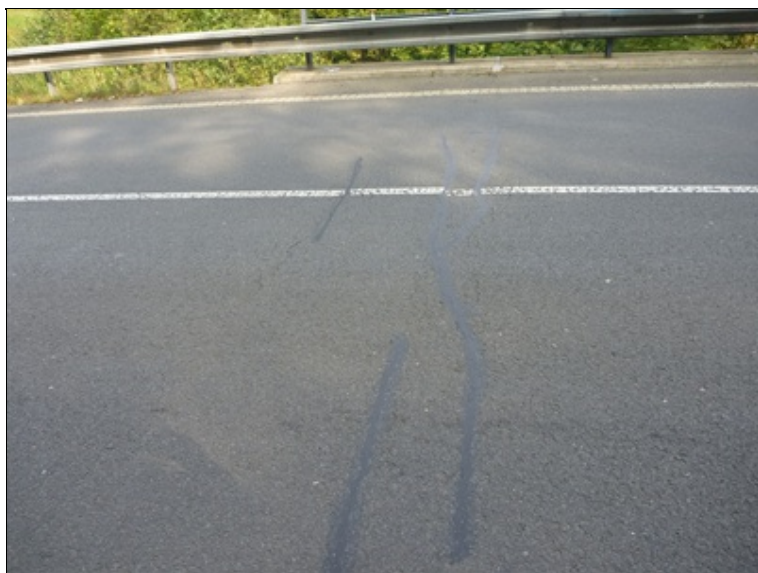
Vozovka na pravobřežním předpolí

3.1 Vozovka

Otevřené trhliny v krytu vozovky v místě dilatací, na výtoku vpravo pokles vozovky s otevřenou trhlinou přes vodící proužek a ve spáře mezi vozovkou a římsami zakořeněná vegetace.

2.3 Mostní závěry

Trhliny v krytu vozovky v místě dilatace nad pravobřežní opěrou. Lokálně trhliny zality asfaltovou modifikovanou zálivkou.

| [6] | 2.3 Mostní závěry | Otevřené trhliny utěsnit asfaltovou modifikovanou zálivkou. Doporučuji provést řezanou spáru v místě dilatace nad NK vpravo a tuto spáru následně zalít asfalt. modifik. zálivkou. |

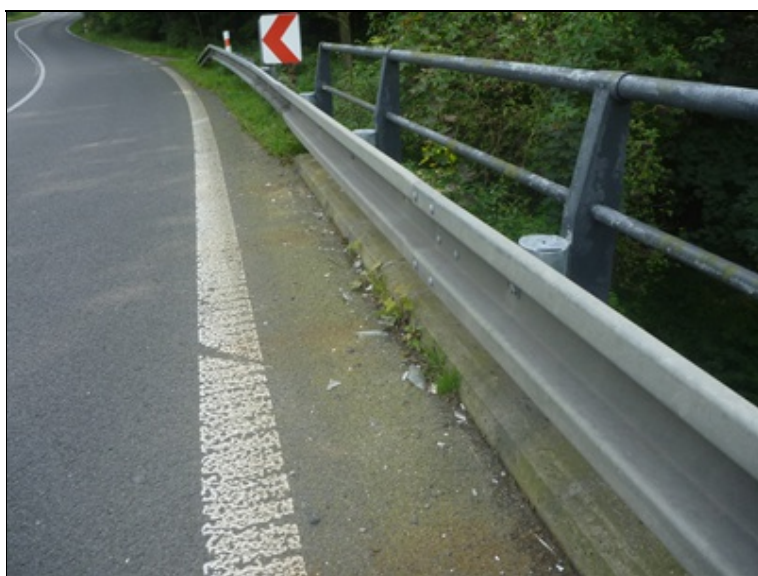
Krajnice u výtokové římsy

3.1 Vozovka

Otevřené trhliny v krytu vozovky v místě dilatací, na výtoku vpravo pokles vozovky s otevřenou trhlinou přes vodící proužek a ve spáře mezi vozovkou a římsami zakořeněná vegetace.

3.3.3 Zálivky

Zakořeněná vegetace ve spáře mezi římsou a vozovkou.

| [9] | 3.3.3 Zálivky | Spáru podél říms vyčistit od vegetace a následně utěsnit asfaltovou modifikovanou zálivkou. |

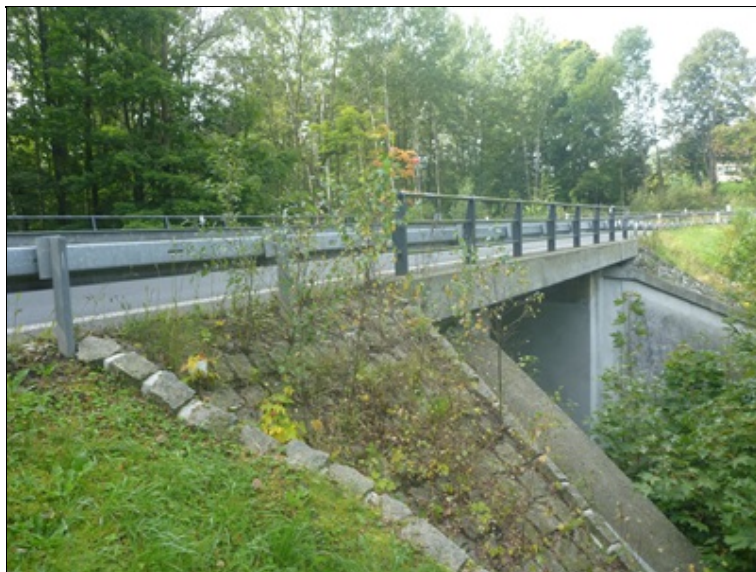
Skluz na vtoku vlevo

1.3 Zemní těleso, záhozy, zpevnění

Opevnění svahu na vtoku vlevo se zakořeněnou vegetací a nálety.

| [5] | 1.3 Zemní těleso, záhozy, zpevnění | Odstranit zakořeněnou vegetaci, včetně náletů. |
