Most 13-128

Most přes Albrechtický potok, Albrechtice u Frýdlantu

BĚŽNÁ PROHLÍDKA

Datum provedení prohlídky: 9.10.2017

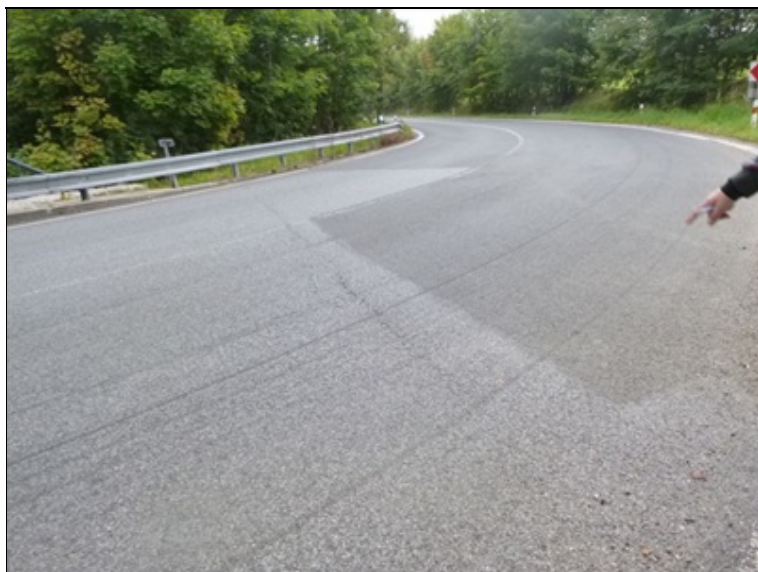
3.1 Vozovka

Na předpolích mostu jsou ve vozovce příčné trhliny. Středová styková spára je otevřená, bez ošetření těsnicí zálivkou.

Vozovka na předpolí před mostem

Na předpolích mostu jsou ve vozovce příčné trhliny. Středová styková spára je otevřená, bez ošetření těsnící zálivkou.

| [2] | 3.1 | Vozovka / Obecně | Trhliny i středovou spáru utěsnit zálivkou-provést v rámci reklamace. |

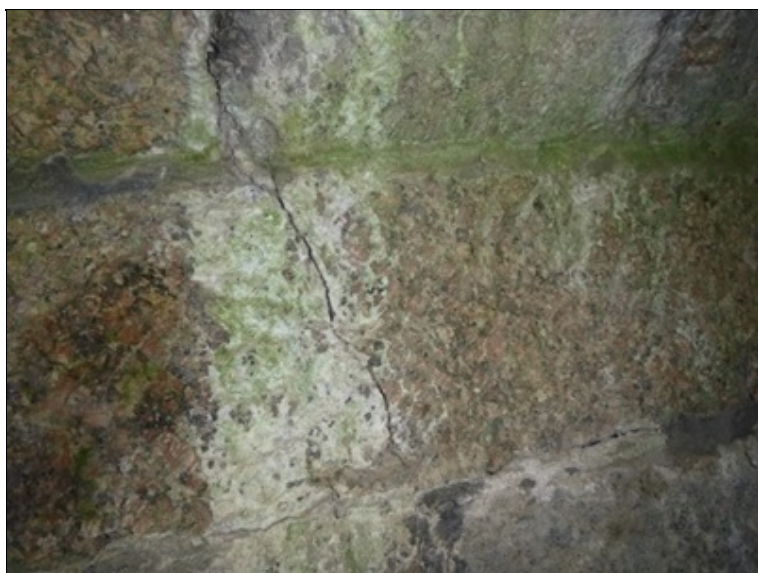
1.2 Mostní podpěry a křídla

Ve zdivu opěry je svislá trhлина v kamenných kvádrech.

Opěra 1

Ve zdivu opěry je svislá trhlina v kamenných kvádrech.

Opěra_1 | V rámci BMP trhlinu sledovat. |

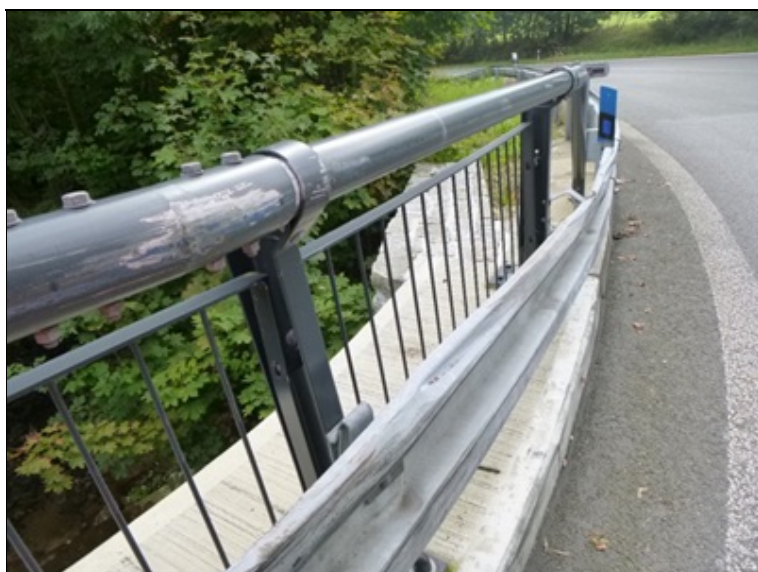
4.1 Svodidla/zábradelní svodidla

Poškozené zábradelní svodidlo vpravo nad opěrou 1.

Svodidlové zábradlí vpravo.

svodidla / Opěra_1 /
Vpravo | Poškozené části zábradlí a svodidlové pásnice vyměnit. |

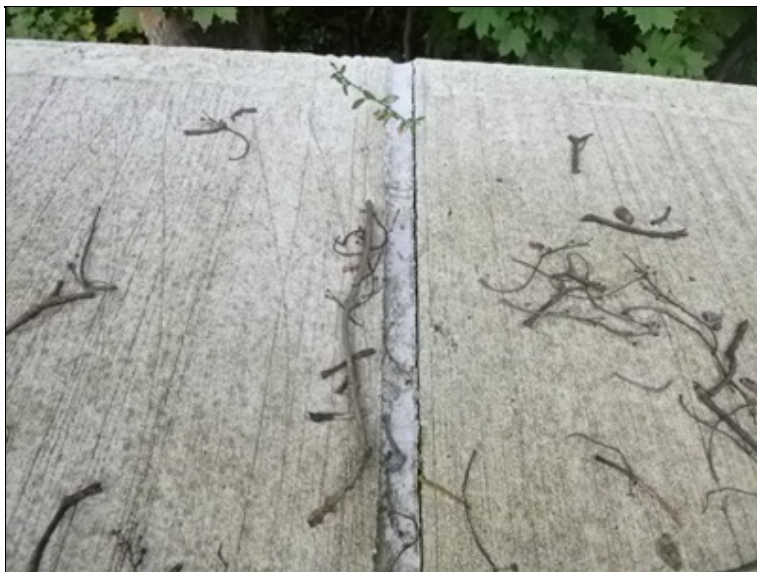
3.3.1 Římse

Tmel těsnění dilatační spáry v levé římse je oddělen trhlinou od betonu římsy.

Dilatační spára v římse vlevo

| [3] | 3.3.1 | Římsa / Vlevo | Tmel odstranit, spáru očistit a po penetračním nátěru provést obnovu těsnění spáry-provést v rámci reklamace. |
