Most 13-129

Most přes potok, před Dětřichovem

BĚŽNÁ PROHLÍDKA

Datum provedení prohlídky: 20.9.2017

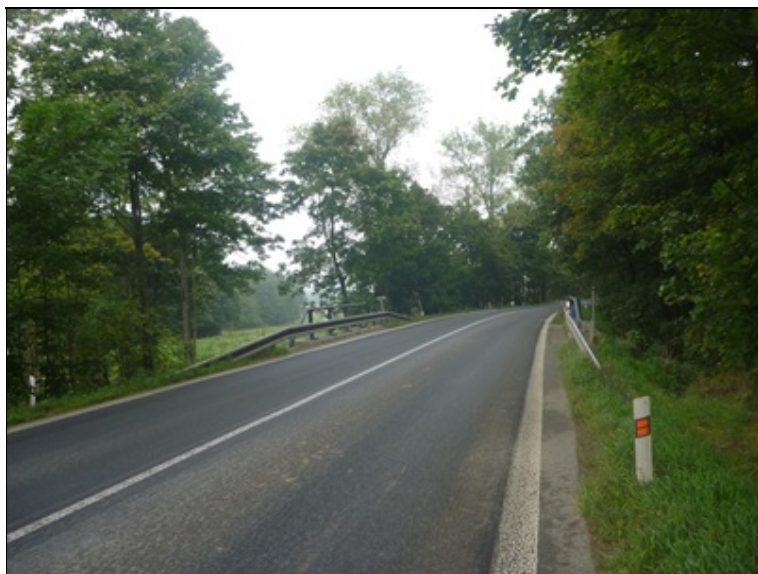
Celkový pohled na most ve směru staničení

4.3 Dopravní značení, označení mostu

Na mostě není osazeno SDZ omezující zatížitelnost a na levobřežním předpolí chybí tabulka s evidenčním číslem.

| [4] | 4.3 | Dopravní značení, označení mostu | Osadit na most odpovídající SDZ (B13 s hodnotou 17t a E5 s hodnotou 43t) a na levobřežní předpolí osadit tabulku s evidenčním číslem mostu. |

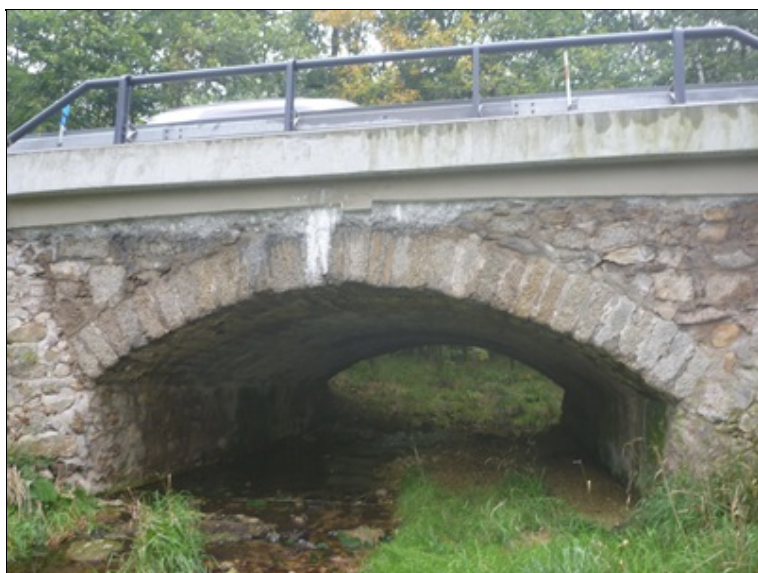
Pohled na výtok

4.6 Území pod mostem a přístupové cesty

Podél pravobřežní opěry naplaveniny.

3.5 Izolační systém mostovky

Na výtokové čelo - poškozená izolace, příp. špatně řešený detail pod římsou.

| [5] | 4.6 | Území pod mostem a přístupové cesty | Odstranit naplaveniny podél pravobřežní opěry. |

| [6] | 3.5 | Izolační systém mostovky | Bez návrhu opatření. |

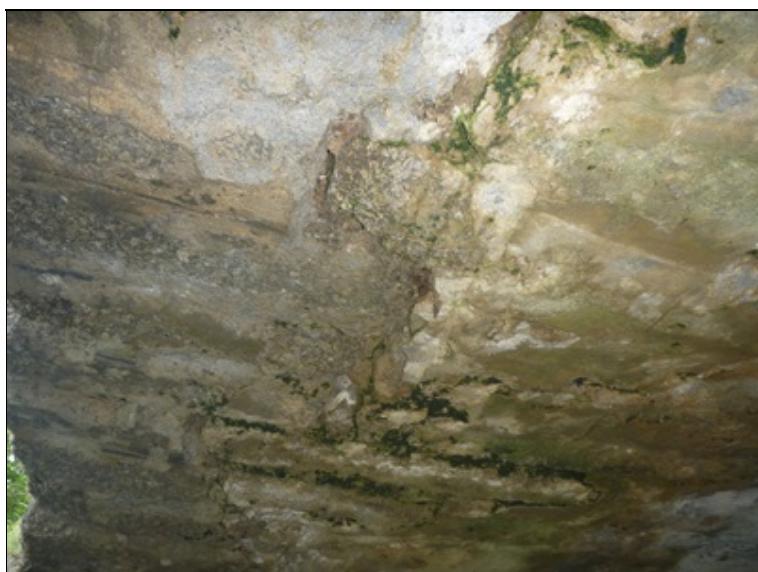
Podhled NK na vtoku

2.1 Nosná konstrukce

V úrovni rubu poprsních zdí jsou podélné trhliny, šířka trhliny cca 60mm a hloubka trhliny, resp. kaverny, až 170mm. Podhled NK se stopami po opravě, ale zároveň s novými porucha.

| [2] | 2.1 | Nosná konstrukce | Opravit poškozené spárování. Provést diagnostiku a na základě jejích výsledků rozhodnout o způsobu opravy. |

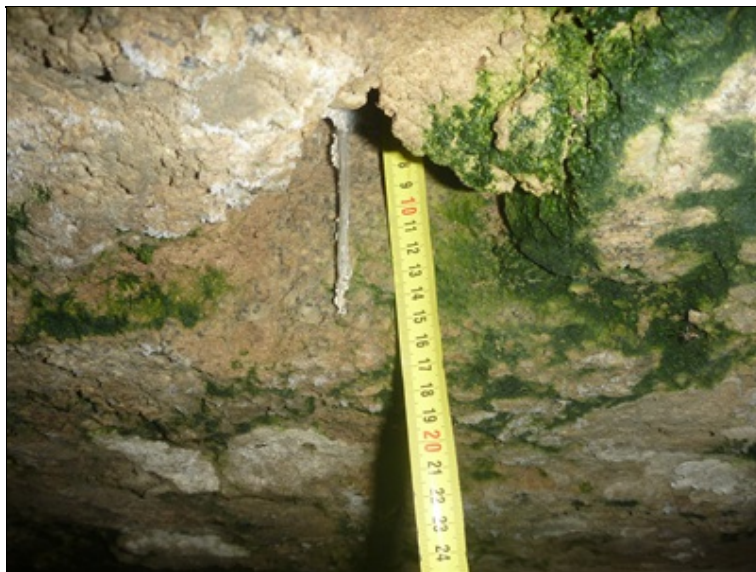
Podhled NK

2.1 Nosná konstrukce

V úrovni rubu poprsných zdí jsou podélné trhliny, šířka trhliny cca 60mm a hloubka trhliny, resp. kaverny, až 170mm. Podhled NK se stopami po opravě, ale zároveň s novými poruchami.

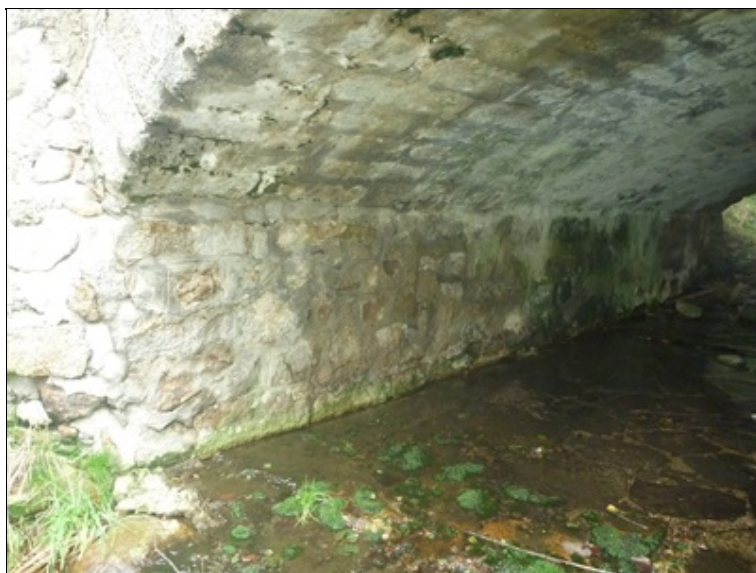
Pravobřežní opěra

1.2 Mostní podpěry a křídla

Obě opěry s poškozeným spárováním (pravobřežní v úrovni hladiny zcela bez spárování), lokálně pokryté zelenou řasou. Křídla s trhlínami ve spárování a se zakořeněnou vegetací. Čelní zdi s poškozeným spárováním, na výtoky pod římsou stopy po zatékání ve formě vápenných výluhů a výtokové čelo lehce vykloněno.

| [1] | 1.2 | Mostní podpěry a křídla | Opravit poškozené spárování a odstranit vegetaci ze spodní stavby. Provést diagnostiku a na základě jejích výsledků rozhodnout o způsobu opravy. |

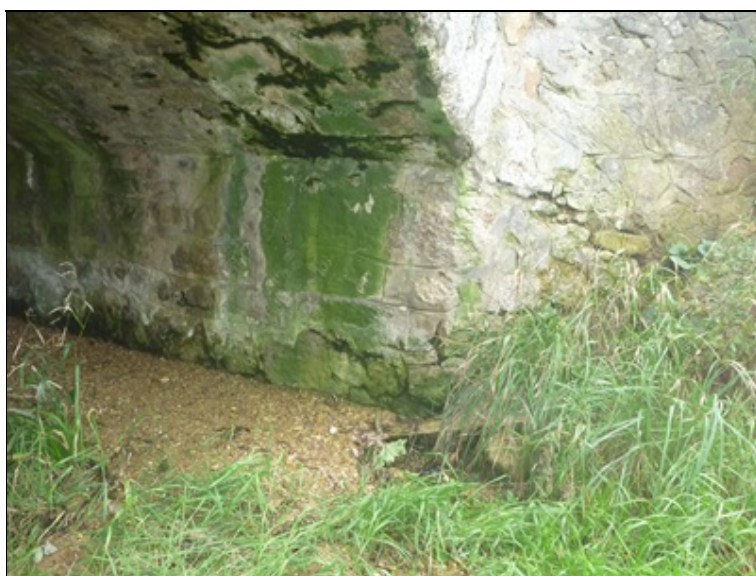
Levobřežní opěra na výtoky

1.2 Mostní podpěry a křídla

Obě opěry s poškozeným spárováním (pravobřežní v úrovni hladiny zcela bez spárování), lokálně pokryté zelenou řasou. Křídla s trhlínami ve spárování a se zakořeněnou vegetací. Čelní zdi s poškozeným spárováním, na výtoky pod římsou stopy po zatékání ve formě vápenných výluhů a výtokové čelo lehce vykloněno.

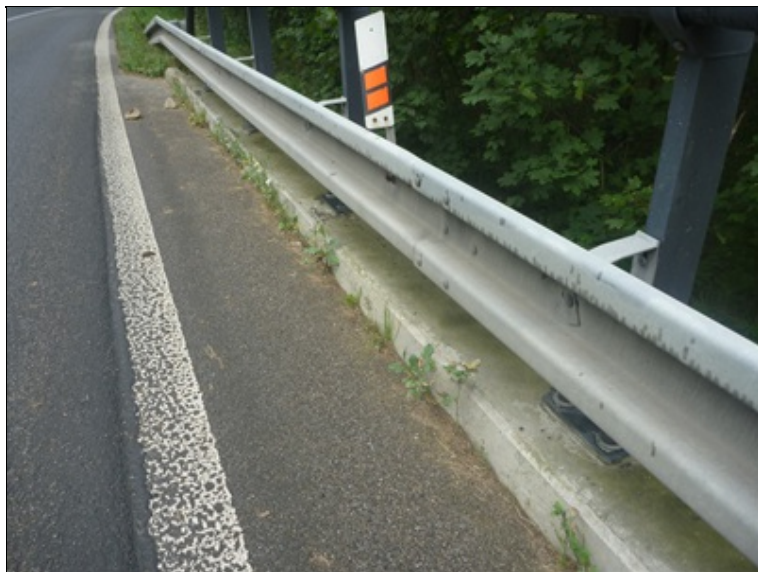
Krajnice vpravo

3.1 Vozovka

Ve spárách mezi vozovkou a římsou zakořeněná vegetace.

| [3] | 3.1 | Vozovka | Vyčistit spáru mezi vozovkou a římsou od vegetace. |
