# **Most 13-130**

Most přes říčku Olešku, Dětrichov

## **BĚŽNÁ PROHLÍDKA**

**Objekt: Most ev.č. 13-130 (Most přes říčku Olešku, Dětřichov)**

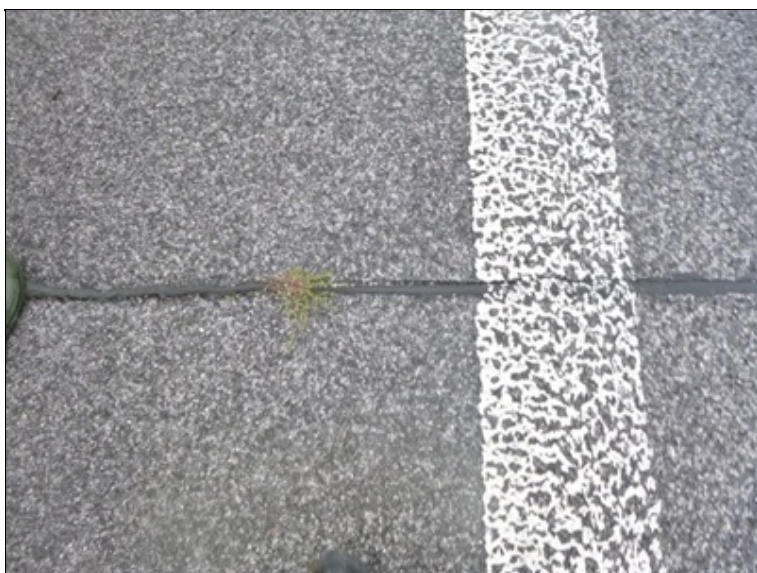
Dilatační spára nad opěrou 2

### 3.3.3 Zálivky

Modifikovaná zálivka v dilatační spáře nad opěrou 2 je separována od živichých vrstev vozovky, lokálně je v ní zakořeněná vegetace.

| [2] | 3.3.3 Zálivky / zálivky ve vozovce nad dilatacemi | Obnovit těsnící zálivku na celou šíři vozovky . |

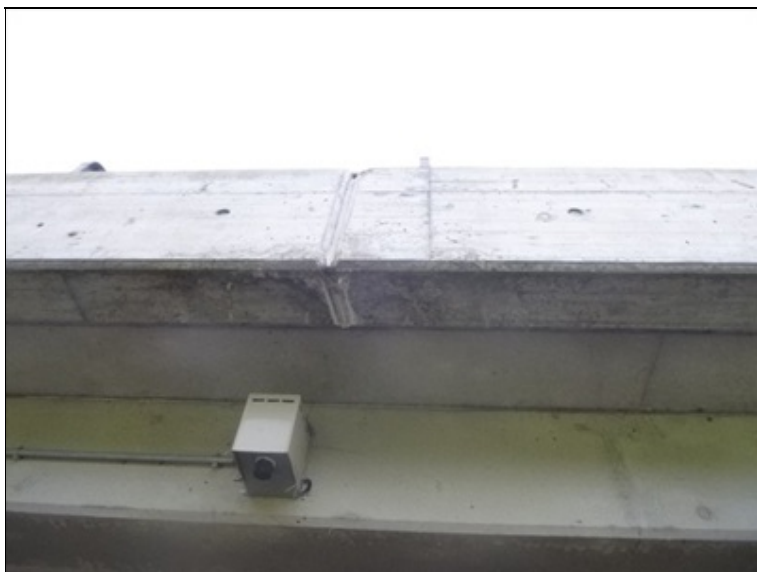
Dilatační spára v levé římse

### 3.3.1 Římse

Dilatační spáry v obou římсах netěsní, na spodní hraně římse jsou výluhy, vpravo i krápníčky

| [1] | 3.3.1 Římsa / dilatační spáry v římsách | Tmel odstranit , očistit spáry, napenetrovat a utěsnit trvale pružným tmelem |

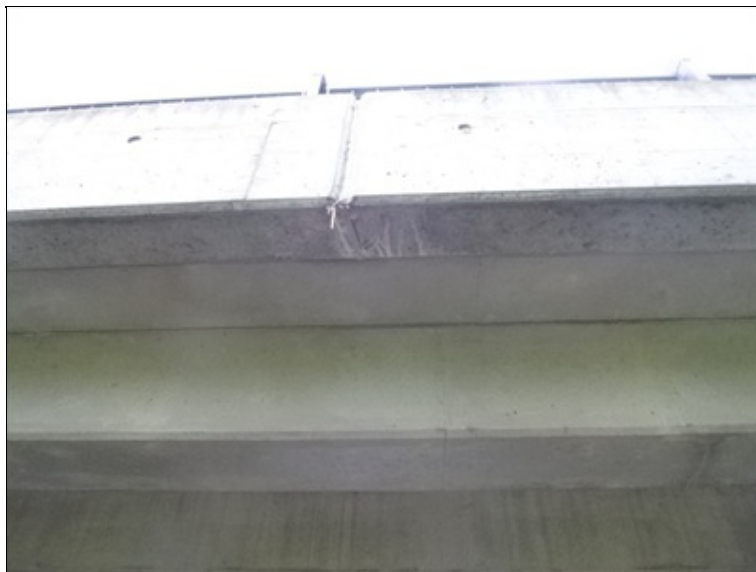
Dilatační spára v pravé římse

### 3.3.1 Římsa

Dilatační spáry v obou říms netěsní, na spodní hraně říms jsou výluhy, vpravo i krápníčky

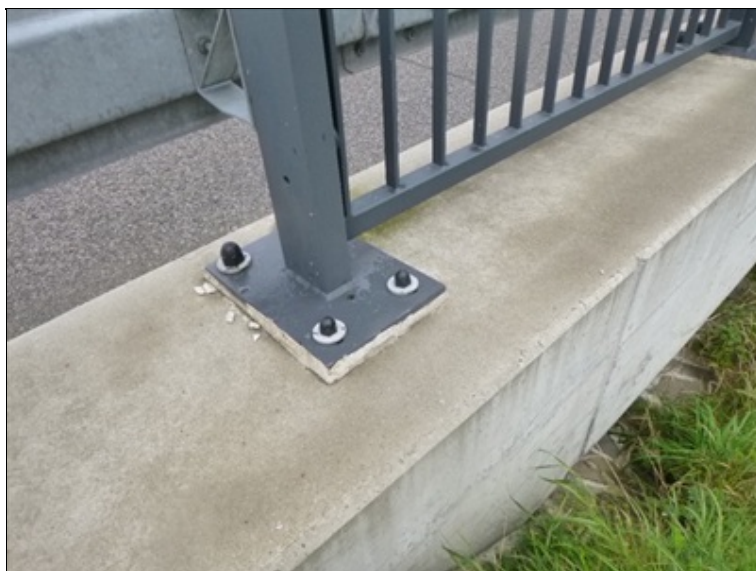
Patní desky zábradlí, pravá římsa

### 4.1 Svodidla/zábradelní svodidla

Tmel patních desek zábradlí odpadává.

| [3] | 4.1 Svodidla/zábradelní svodidla / patní desky sloupků záchytného systému | Uvolněné části tmelu odstranit a doplnit. |
