Most 13-132

Most přes Smědou, Frýdlant v Čechách

BĚŽNÁ PROHLÍDKA

Datum provedení prohlídky: 20.9.2017

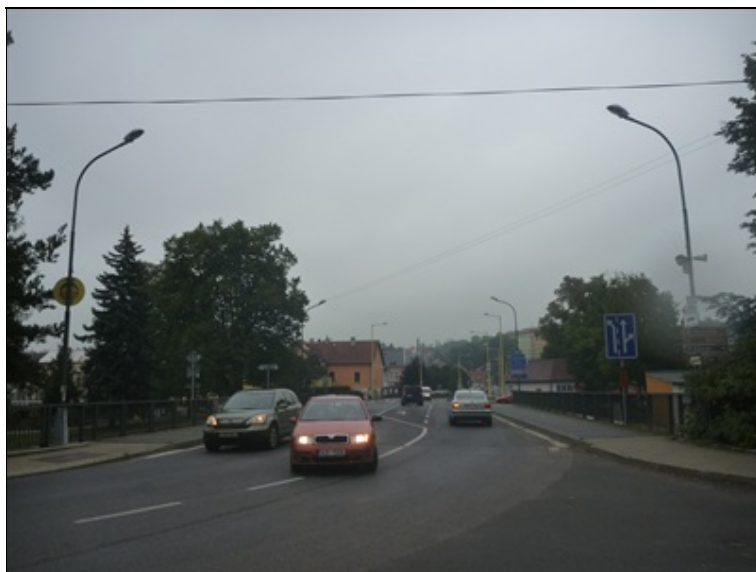
[4.2] 4.3 Dopravní značení, označení mostu Na mostě není osazeno SDZ omezující zatížitelnost mostní konstrukce (B13 s hodnotou 25t) a na levobřežním předpolí není osazena tabulka s evidenčním číslem mostu.

Celkový pohled na most z levobřežního předpolí

4.3 Dopravní značení, označení mostu

Na mostě není osazeno SDZ omezující zatížitelnost mostní konstrukce (B13 s hodnotou 25t) a na levobřežním předpolí není osazena tabulka s evidenčním číslem mostu.

[1] 4.3 Dopravní značení, označení mostu Osadit na obě předpolí SDZ B13 s hodnotou 25t a na levobřežní předpolí osadit tabulku s evidenčním číslem mostu.

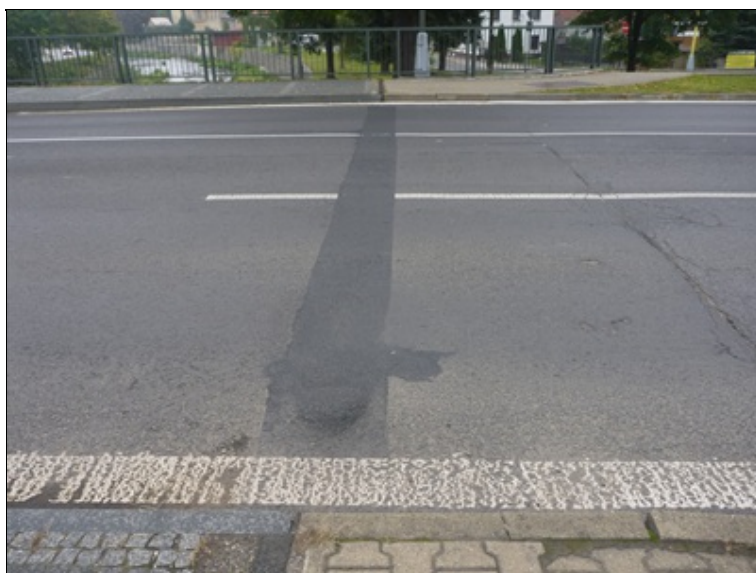
Oba EMZ jsou poškozené - vyjeté koleje a otevřené trhliny.

MZ nad pravobřežní opěrou

2.3 Mostní závěry

[4] 2.3 Mostní závěry Utěsnit otevřené trhliny EMZ vhodnou živичnou zálivkou.

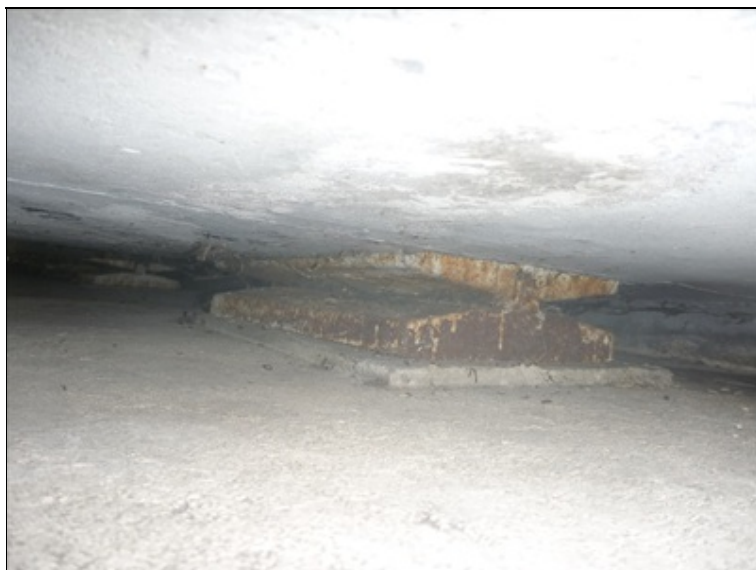
Ložiska napadeny korozí.

Ložisko vpravo

2.2 Ložiska, klouby

[3] 2.2 Ložiska, klouby Ošetřit ložiska vhodnou provozní směsí.

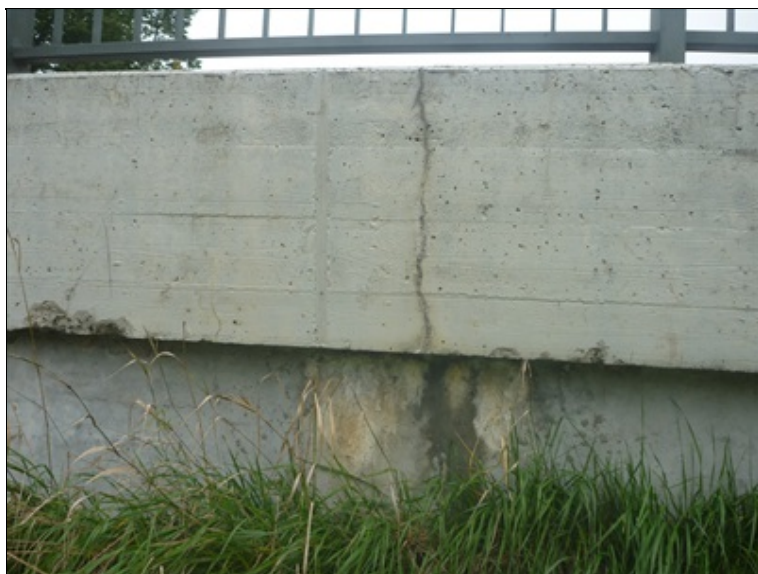
Vtoková římka na křídle vpravo

3.3.1 Římka

Vtoková římka cca uprostřed rozpětí s odlomenou hranou - po povodni. Římky na křídlech v trhlinami a s oprýskaným ochranným nátěrem.

| [7] | 3.3.1 Římsa | Trhliny v římsách proříznout a utěsnit trvale pružným tmelem. |

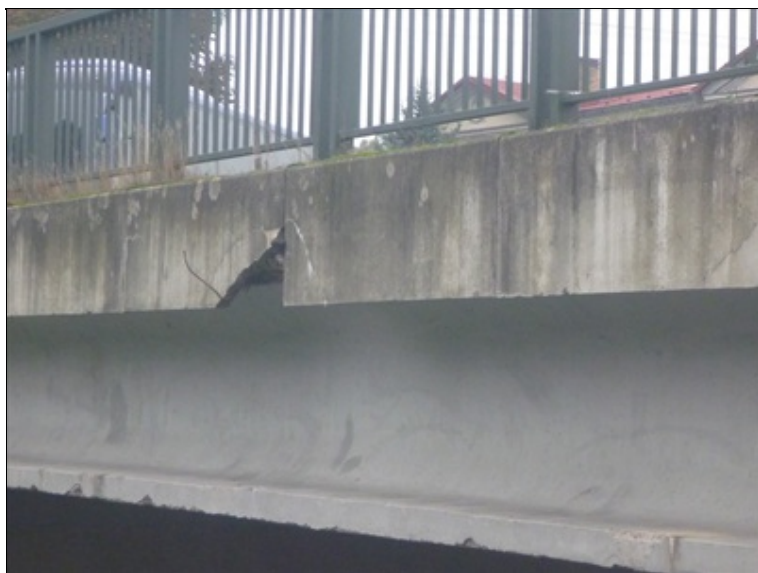
Římka na vtoku

3.3.1 Římka

Vtoková římka cca uprostřed rozpětí s odlomenou hranou - po povodni. Římky na křídlech v trhlinami a s oprýskaným ochranným nátěrem.

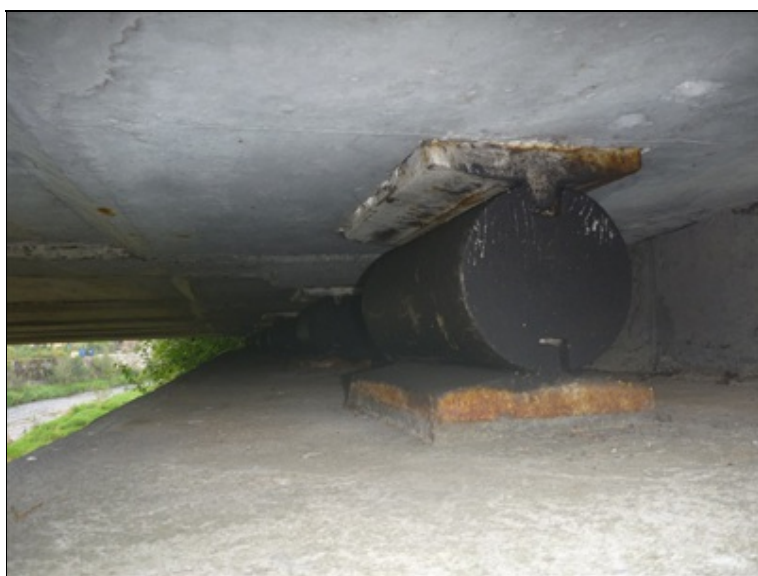
Ložisko vlevo

2.2 Ložiska, klouby

Ložiska napadeny korozí.

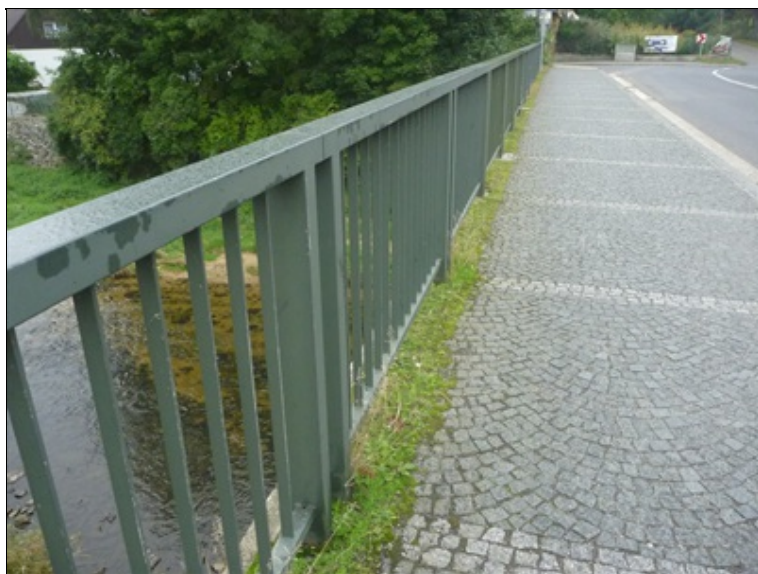
V krajích obou chodníků zakořeněná vegetace, na vtoku plošně.

Chodník na vtoku

3.2 Chodníky

[6] 3.2 Chodníky Odstranit zakořeněnou vegetaci z obou chodníků.

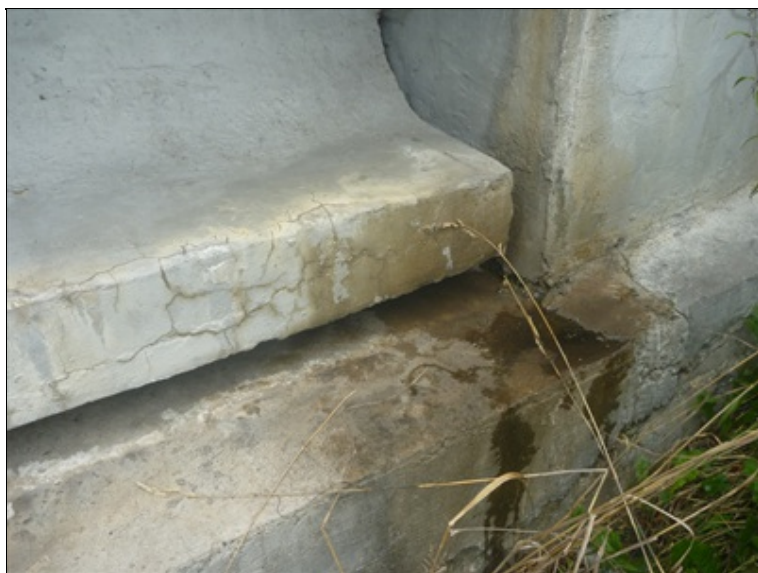
Na vtoku vpravo silně zatéká na úložný práh dilatační spárou, stopy po zatékání jsou i na vtokovém křídle vpravo, úložný práh na výtoku vlevo s trhlinou.

Úložný práh na vtoku vpravo

1.2 Mostní podpěry a křídla

Na vtoku vpravo silně zatéká na úložný práh dilatační spárou, stopy po zatékání jsou i na vtakovém křídle vpravo, úložný práh na výtoku vlevo s trhlinou.

[2] 1.2 Mostní podpěry a křídla Utěsnit otevřené spáry v EMZ a provést obnovu těsnění dilatací říms a chodníků.

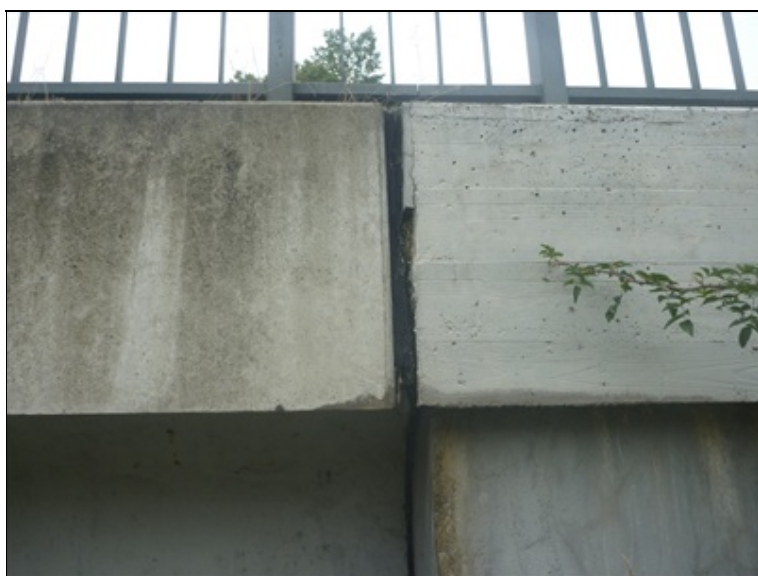
[3.4] 3.3.3 Zálivky Těsnění dilatačních spár v římsách poškozené.

Dilatace v římse na vtoku vpravo

3.3.3 Zálivky

Těsnění dilatačních spár v římсах poškozené.

| [8] | 3.3.3 Zálivky | Opravit poškozené těsnění v dilatačních spárách. |
