# **Most 13-133**

Most přes říčku Řasnici, Frýdlant v Čechách

## **BĚŽNÁ PROHLÍDKA**

Datum provedení prohlídky: 3.10.2017

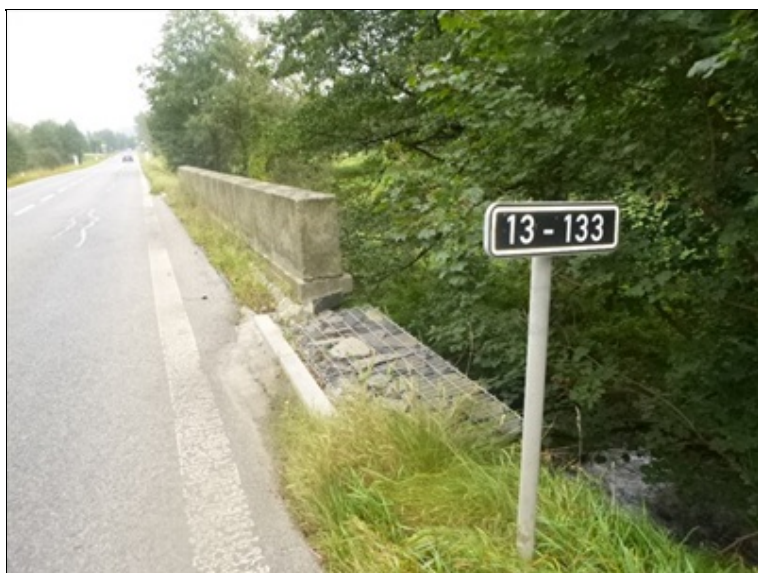
Předpolí opěry 1 vpravo

[3.1] 3.1 Vozovka / na předpolích mostu Obrubníky osazené u gabionových košů na vtoku zadržují vodu na krajnicích komunikace.  
Niveleta vozovky na předpolích mostu je pokleslá, v povrchu trhliny a počínající výtlučky.

Obrubníky osazené u gabionových košů na vtoku zadržují vodu na krajnicích komunikace.

| [3] | 3.1 | Vozovka / na předpolích<br>mostu | Odvodnit povrch vozovky na předpolích, snížit niveletu obrubníků. |

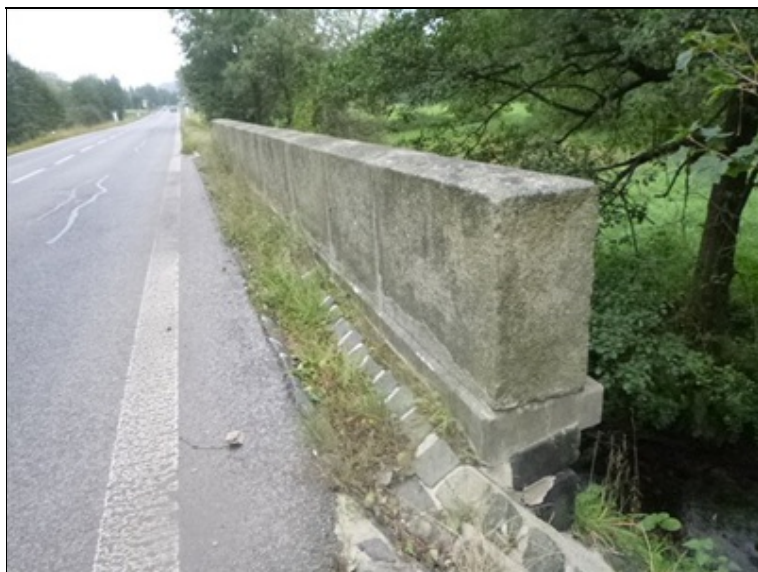
Odvodňovací žlab podél parapetu vpravo

[3.2] 3.6 Odvodnění mostu / Obecně / odvodnění podél parapetních zdí Odvodňovací žlaby podél parapetních zdí a skluzy do toku jsou zarostlé vegetací.

Odvodňovací žlaby podél parapetních zdí a skluzy do toku jsou zarostlé vegetací.

| [5] | 3.6 | Odvodnění mostu /<br>Obecně / odvodnění podél<br>parapetních zdí | Odstranit vegetaci a pročistit žlaby podél parapetních zdí a skluzy do toku. |

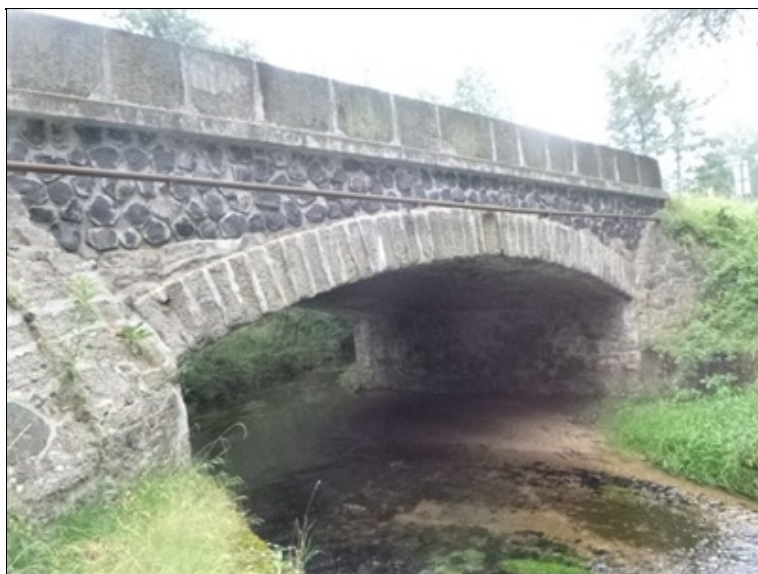
Pohled zleva

- [4.2] 4.7 Cizí zařízení na mostě / podél ocelová chránička podél čela klenby na výtoku koroduje  
čela klenby na výtoku

naplaveniny pod mostní konstrukcí

ocelová chránička podél čela klenby na výtoku koroduje

| [6] | 4.7 | Cizí zařízení na mostě /<br>podél čela klenby na<br>výtoku | Upozornit správce na stav chráničky. |

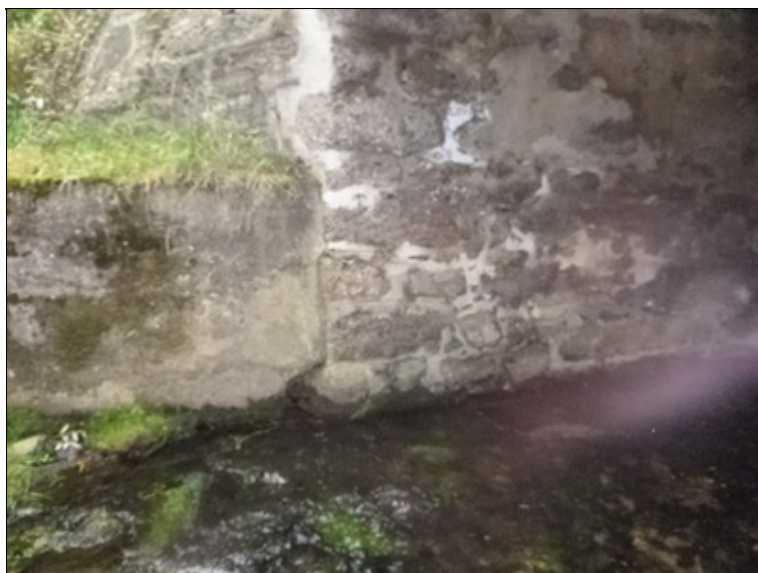
Napojení opěry 2 vlevo na betonovou zídku toku

[1.1] 1.2 Mostní podpěry a křídla / Opěry U opěry 1 vpravo (na vtoku) chybí spárování zdiva v úrovni toku, u opěry 2 vlevo kaverna v betonu navazující zídky regulace toku

U opěry 1 vpravo (na vtoku) chybí spárování zdiva v úrovni toku, u opěry 2 vlevo kaverna v betonu navazující zídky regulace toku

| [1] | 1.2 | Mostní podpěry a křídla /<br>Opěry | Doplnit spárování zdiva opěry 1 vpravo a doplnit beton regulační zídky u opěry 2 vlevo. |

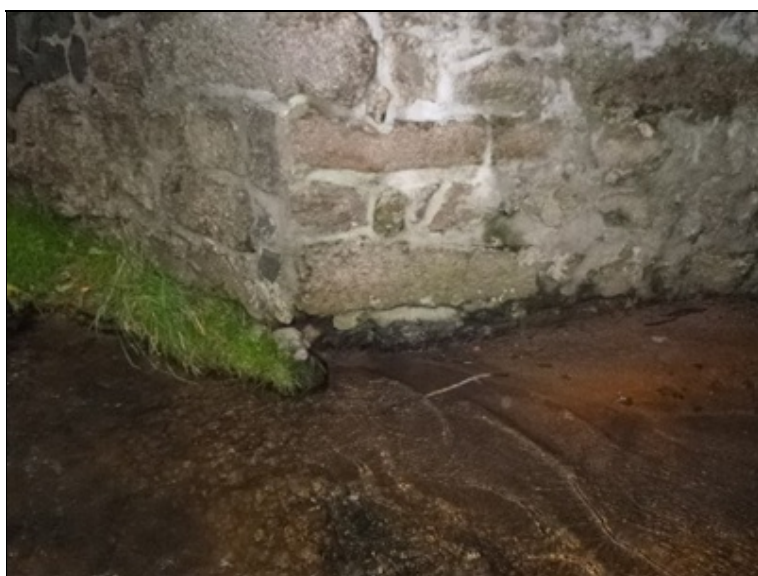
Opěra 1 vpravo

U opěry 1 vpravo (na vtoku) chybí spárování zdiva v úrovni toku, u opěry 2 vlevo kaverna v betonu navazující zídky regulace toku

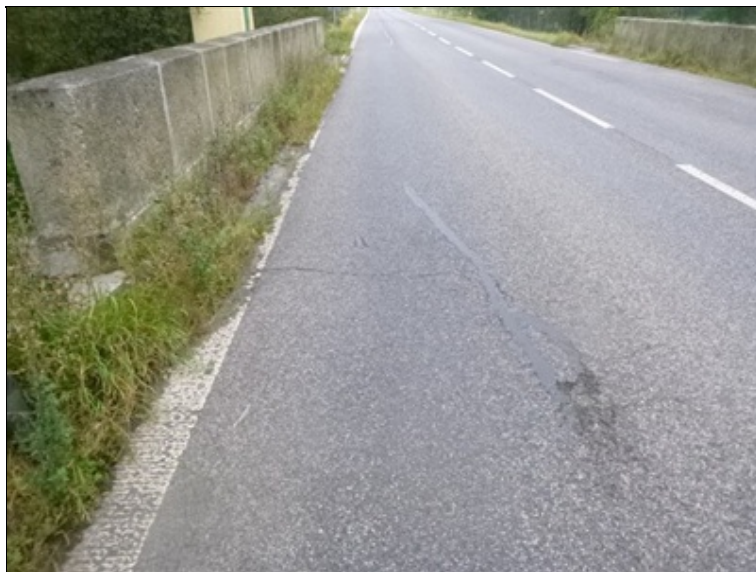
Vozovka vlevo před opěrou 1

Niveleta vozovky na předpolích mostu je pokleslá, v povrchu trhliny a počínající výtluky.

Odvodňovací žlaby podél parapetních zdí a skluzu do toku jsou zarostlé vegetací.

| [4] | 3.1 | Vozovka / na předpolích<br>mostu | Opravit povrch vozovky, trhliny utěsnit zálivkou. |

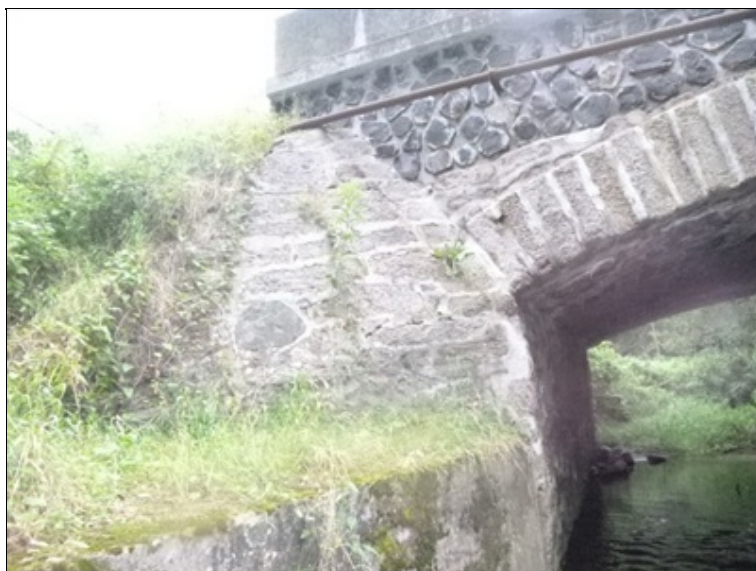
Křídlo u opěry 2 vlevo

[1.2] 1.2.4 Křídlo / Obecně Spárování křídel na obou stranách s trhlinami a uchycenou vegetací.

Spárování křídel na obou stranách s trhlínami a uchycenou vegetací.

| [2] | 1.2.4 | Křídlo / Obecně | Odstranit vegetaci a opravit spárování křídel. |
