Most 13-135

Most přes Bulovský potok, Arnoltice

BĚŽNÁ PROHLÍDKA

Datum provedení prohlídky: 20.9.2017

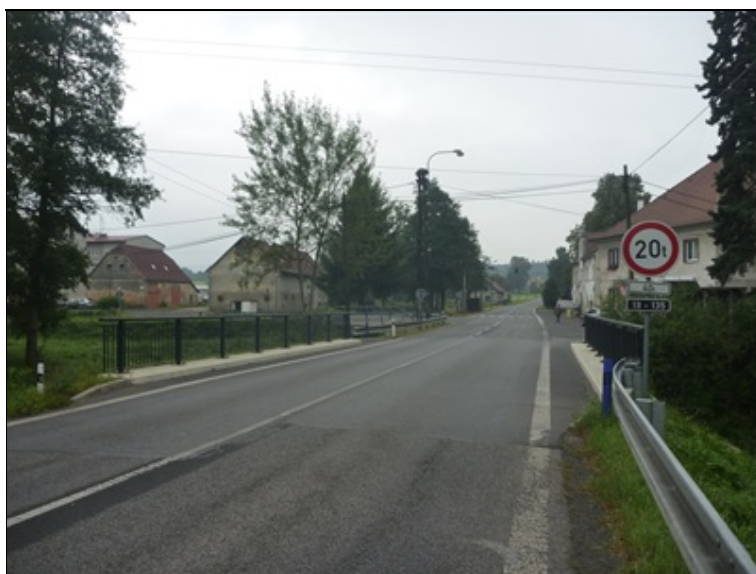
4.3 Dopravní značení, označení mostu

Osazené SDZ nemá po rekonstrukci mostu své opodstatnění a tabulka s evidenčním číslem mostu na levobřežním předpolí je napadena korozí.

Celkový pohled na most z pravobřežního předpolí, včetně SDZ

Osazené SDZ nemá po rekonstrukci mostu své opodstatnění a tabulka s evidenčním číslem mostu na levobřežním předpolí je napadena korozi.

| [1] | 4.3 | Dopravní značení, označení mostu | Odstranit z obou předpolí SDZ omezující zatížitelnost a vyměnit tabulku s evidenčním číslem mostu na levobřežním předpolí, která je napadena korozí. |

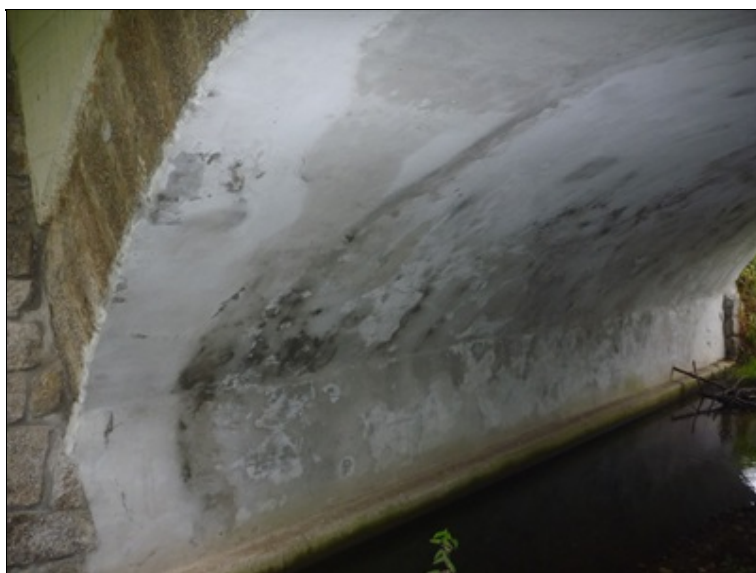
2 Nosná konstrukce

Poškození sanace v podhledu NK v obou polích.

Pravobřežní opěra na výtoku

| [2] | 2 | Nosná konstrukce | Nevhodně zvolená sanace podhledu NK a podpěr. Doporučuji sanaci odstranit a provést očištění konstrukce, včetně spár, tlakovou vodou a následně hloubkové přespárování. |

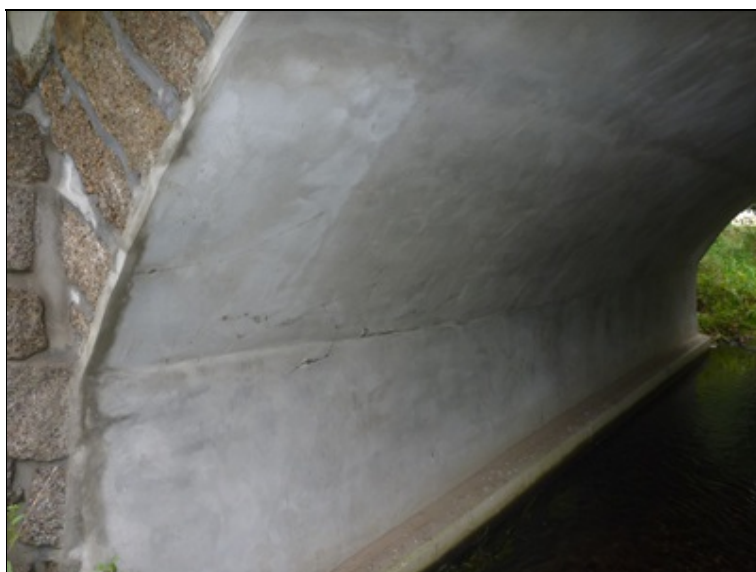
2 Nosná konstrukce

Levobřežní opěra na vtoku

Poškození sanace v podhledu NK v obou polích.

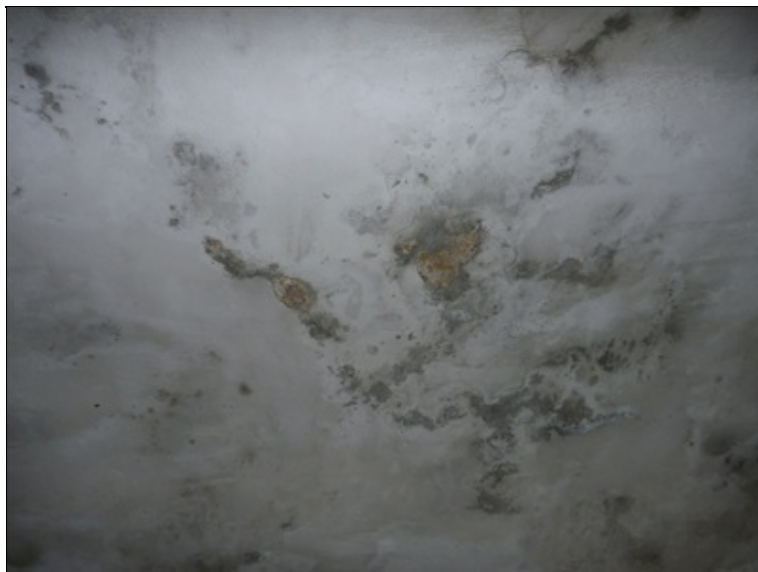
2 Nosná konstrukce

Podhled NK ve 2.otvoru na vtoku

Poškození sanace v podhledu NK v obou polích.

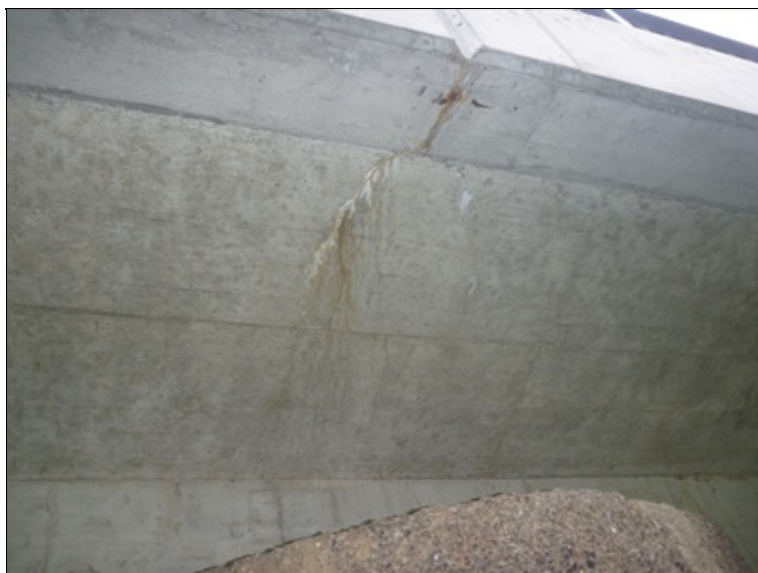
3.3.1 Římsa

Poškozené dilatace v římsách, v podhledu stopy po zatékání a vlasové trhlinky.

Dilatace výtokové římsy

| [4] | 3.3.1 | Římsa | Provést opravu dilatačních spár v římse na výtoku. |

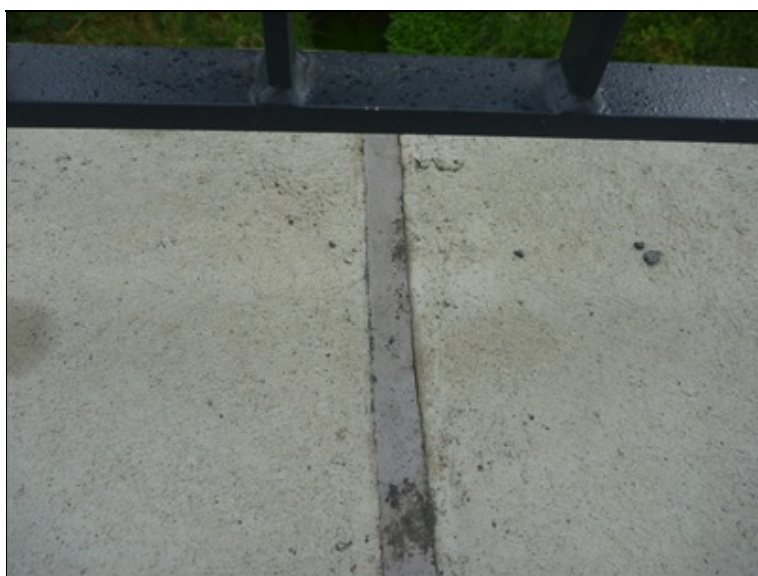
3.3.1 Římsa

Dilatace v římse

Poškozené dilatace v římsách, v podhledu stopy po zatékání a vlasové trhlinky.

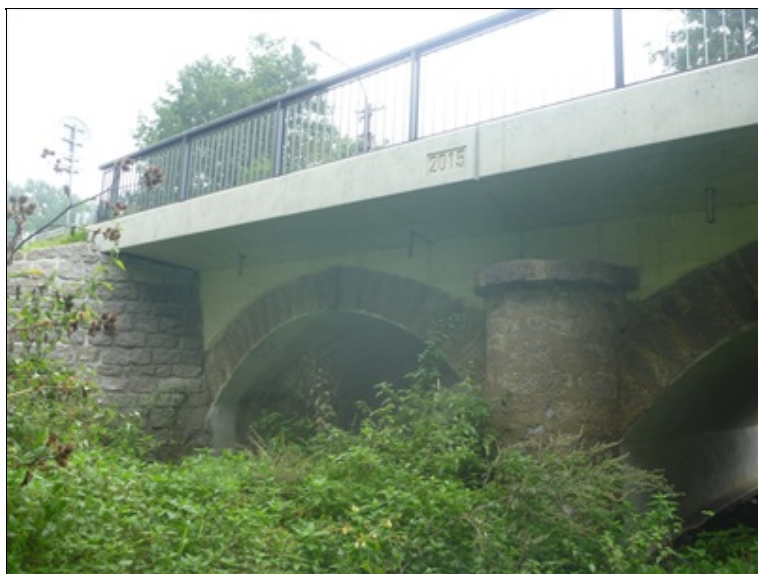
3.6 Odvodnění mostu

Stopy po zatékání u 3.odvodňovače izolace na výtoku.

Pohled na výtok

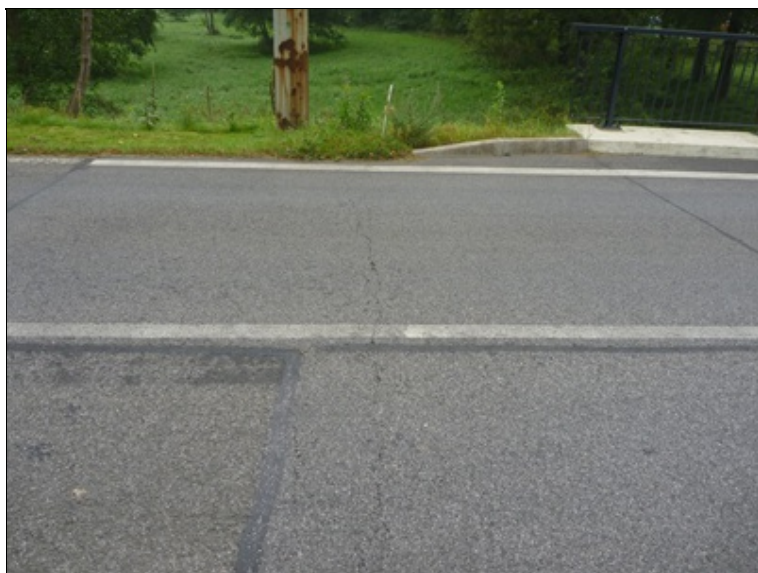
3.1 Vozovka

Síť otevřených trhlin na pravobřežním předpolí.

Pravobřežní předpolí

| [3] | 3.1 | Vozovka | Utěsnit otevřené spáry ve vozovce na pravobřežním předpolí. |

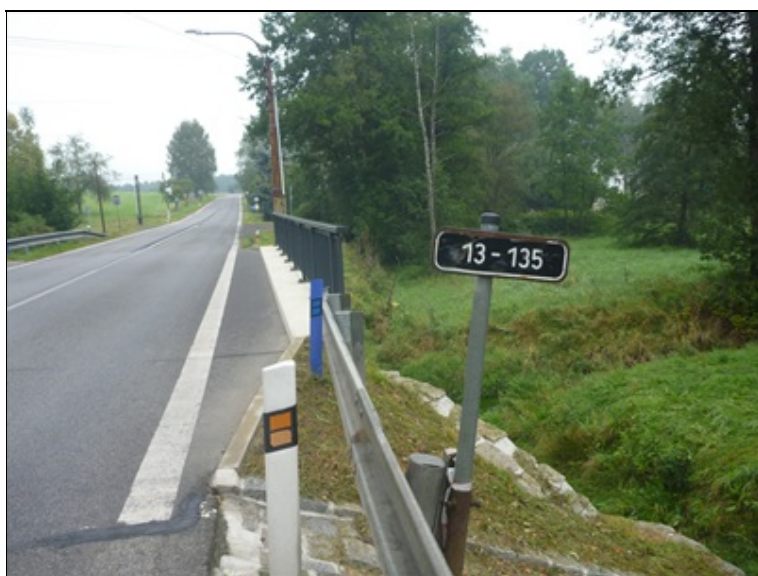
4.3 Dopravní značení, označení mostu

Tabulka s evidenčním číslem na levobřežním předpolí

Osazené SDZ nemá po rekonstrukci mostu své opodstatnění a tabulka s evidenčním číslem mostu na levobřežním předpolí je napadena korozi.

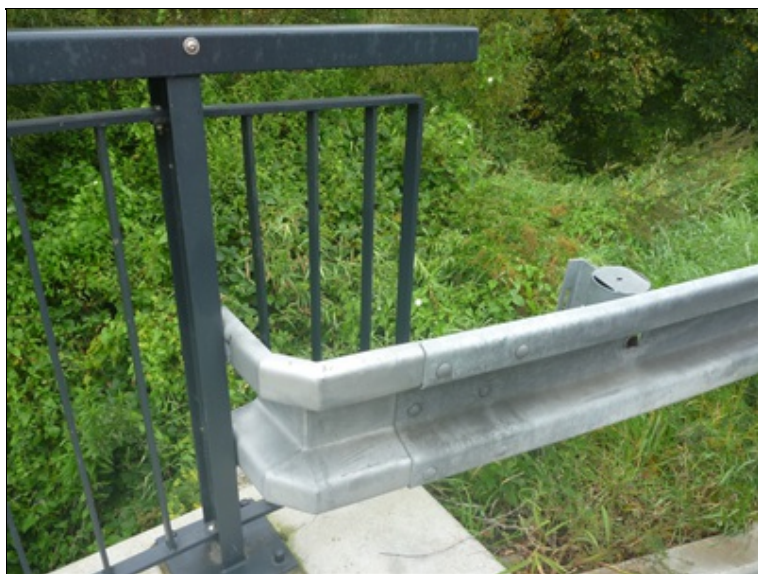
4.1 Svodidla/zábradelní svodidla

Nevhodné zakončení ocel. svodidla na výtoku vpravo.

Ocel. svodidlo na výtoku vpravo

| [6] | 4.1 | Svodidla/zábradelní svodidla | Opravit ukončení svodidla. |

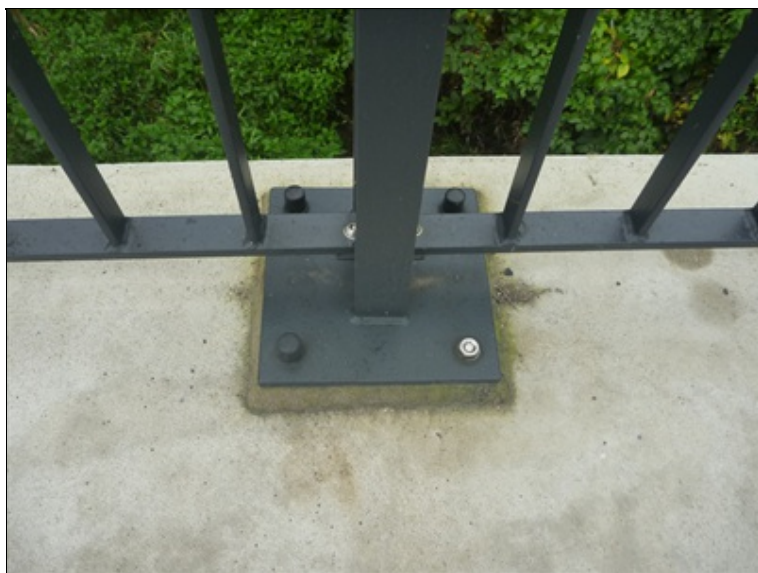
4.2 Zábradlí

Chybějící ochranná krytka kotvy zábradlí na výtoku.

Kotevní deska zábradlí na výtoku

| [7] | 4.2 | Zábradlí | Osadit krytku na kotvu zábradlí na výtoku. |

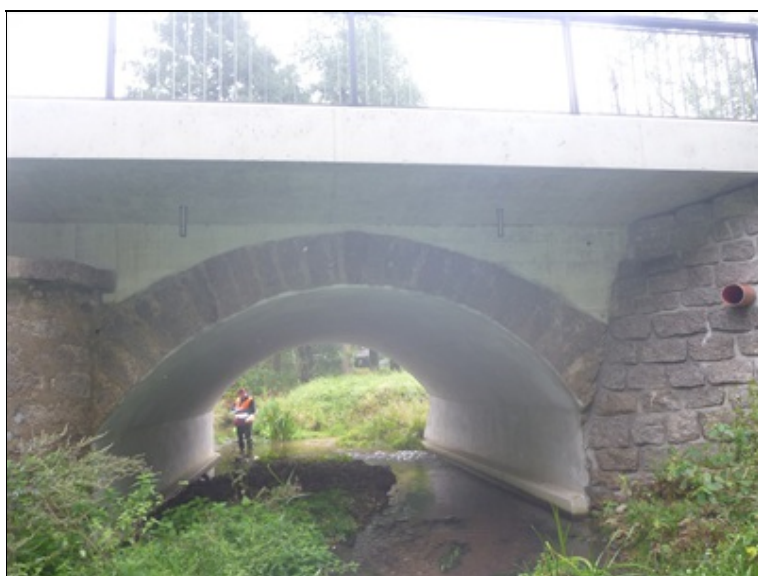
4.6 Území pod mostem a přístupové cesty

| [4.4] | 4.6 | Území pod mostem a přístupové cesty | V obou polích pod mostem jsou v korytě naplaveniny. |

Koryto pod mostem

V obou polích pod mostem jsou v korytě naplaveniny.

| [8] | 4.6 | Území pod mostem a přístupové cesty | Odstranit naplaveniny z koryta v obou polích. |
