Estakáda přes Mosteckou ulici v Liberci

BĚŽNÁ PROHLÍDKA

Objekt: Most ev.č. 14-001..1 (Estakáda přes Mosteckou ulici v Liberci)

Datum provedení prohlídky: 17.11.2017

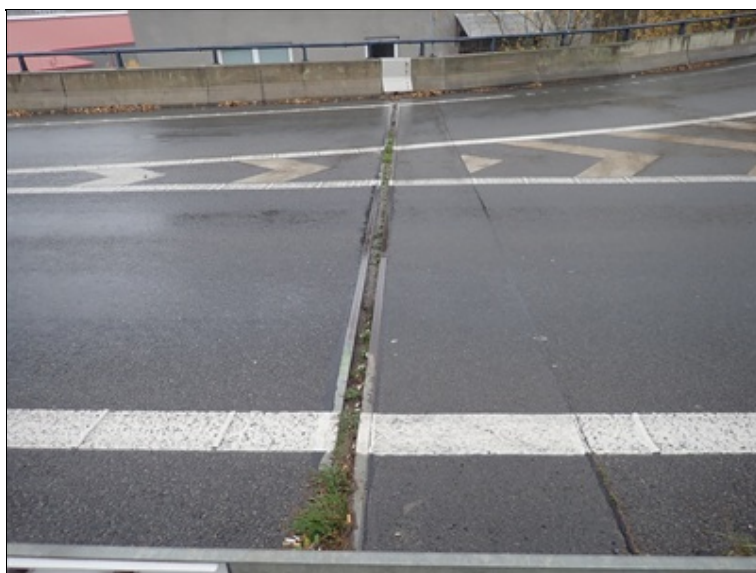
1.MZ

2.3 Mostní závěry

Mostní závěry kompletně zanesené nečistotami a lokálně i zakořeněná vegetace.

Kompletně vyčistit MZ.

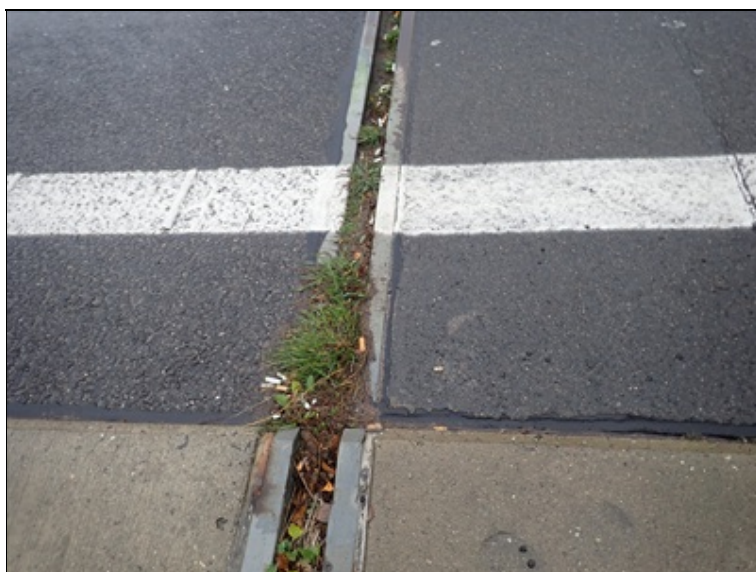
Detail 1.MZ

2.3 Mostní závěry

Mostní závěry kompletně zanesené nečistotami a lokálně i zakořeněná vegetace.

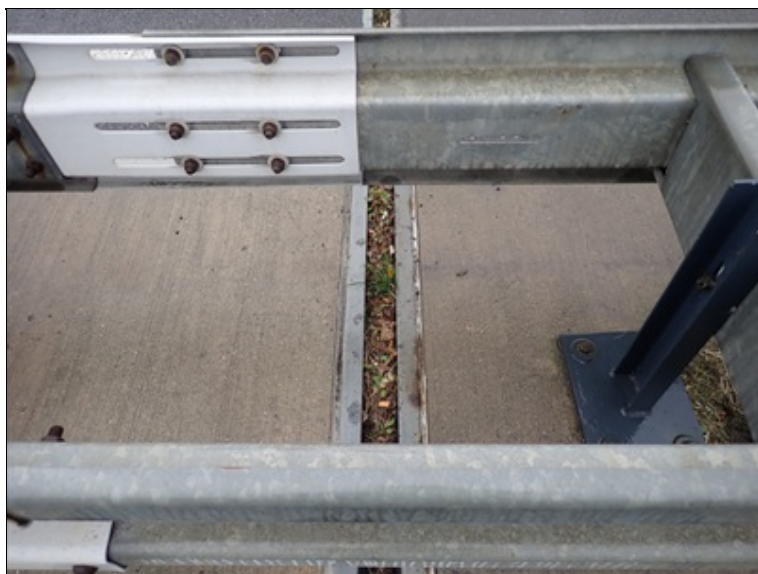
MZ v římse

2.3 Mostní závěry

Mostní závěry kompletně zanesené nečistotami a lokálně i zakořeněná vegetace.

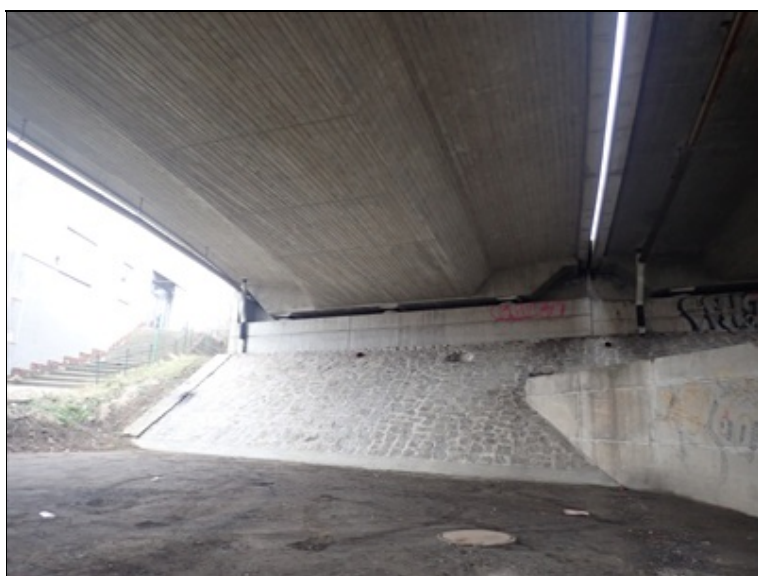
Pohled na 1.OP a podhled NK

1.2 Mostní podpěry a křídla

Spodní stavba pokreslena grafity.

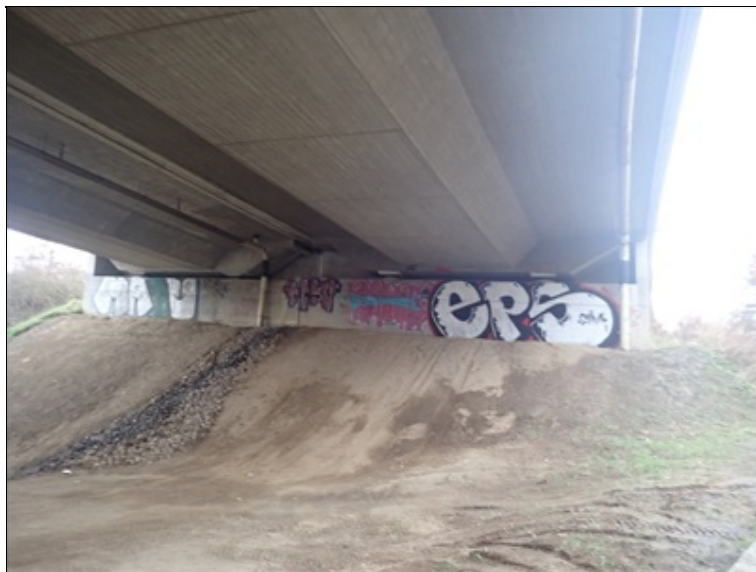
Pohled na 2.OP a podhled NK

1.2 Mostní podpěry a křídla
Spodní stavba pokreslena grafity.

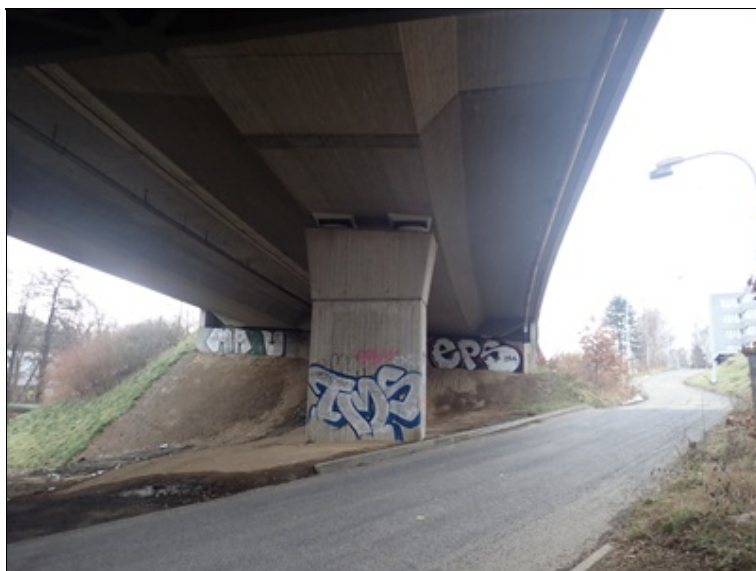
Podhled NK a pohled na poslední střední podpěru

1.2 Mostní podpěry a křídla
Spodní stavba pokreslena grafity.

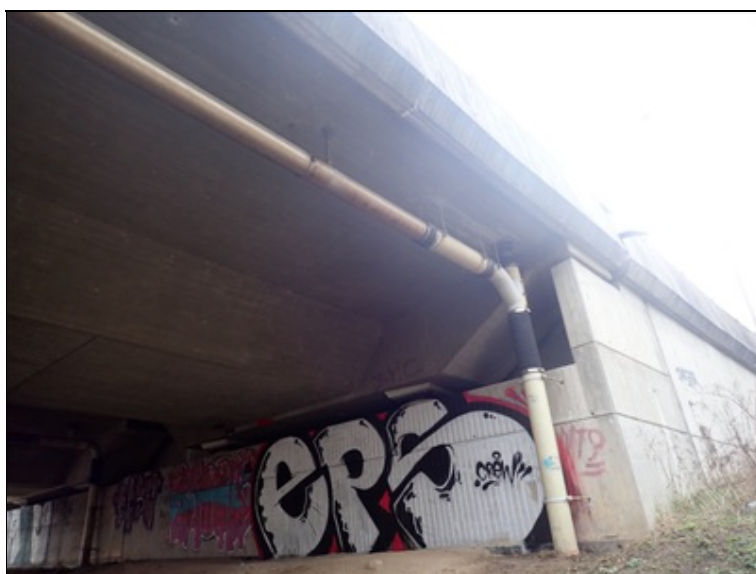
Odvodnění u 2.OP

1.2 Mostní podpěry a křídla
Spodní stavba pokreslena grafity.

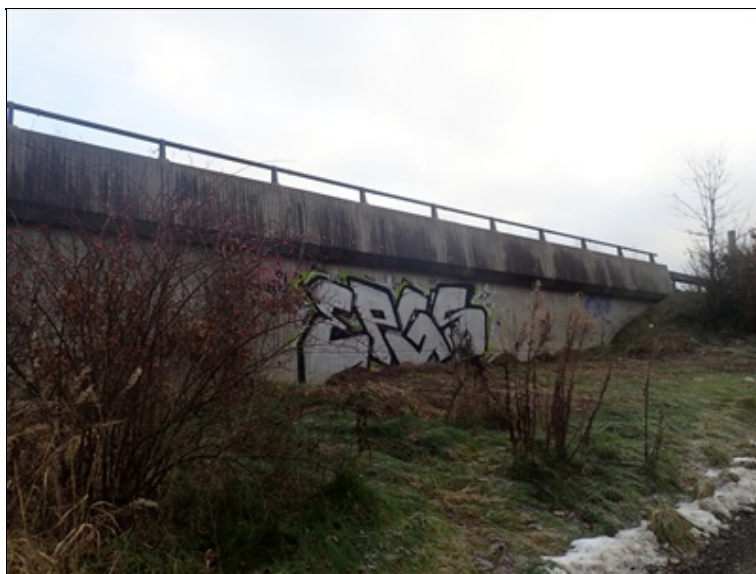
Pohled na 2.křídlo vpravo

1.2 Mostní podpěry a křídla

Spodní stavba pokreslena grafity.

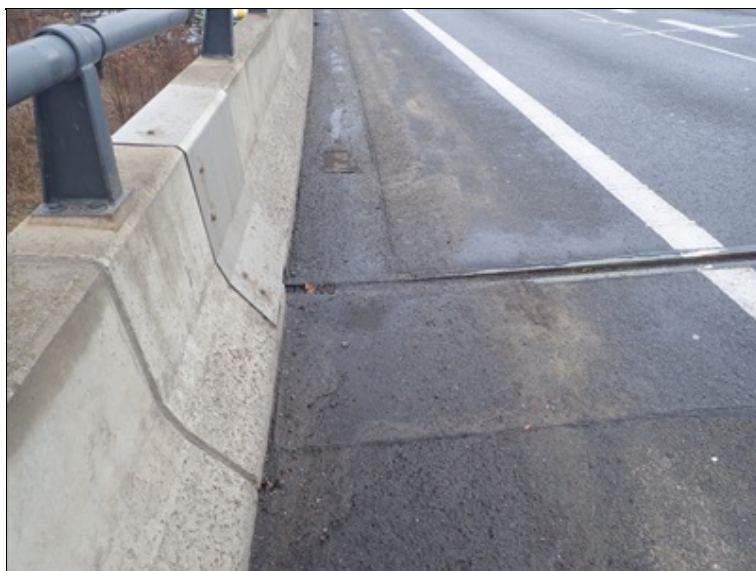
Zanesený 2.MZ

2.3 Mostní závěry

Mostní závěry kompletně zanesené nečistotami a lokálně i zakořeněná vegetace.
