# **Most 14-001..2**

Estakáda přes Mosteckou ulici v Liberci

## **BĚŽNÁ PROHLÍDKA**

Datum provedení prohlídky: 17.11.2017

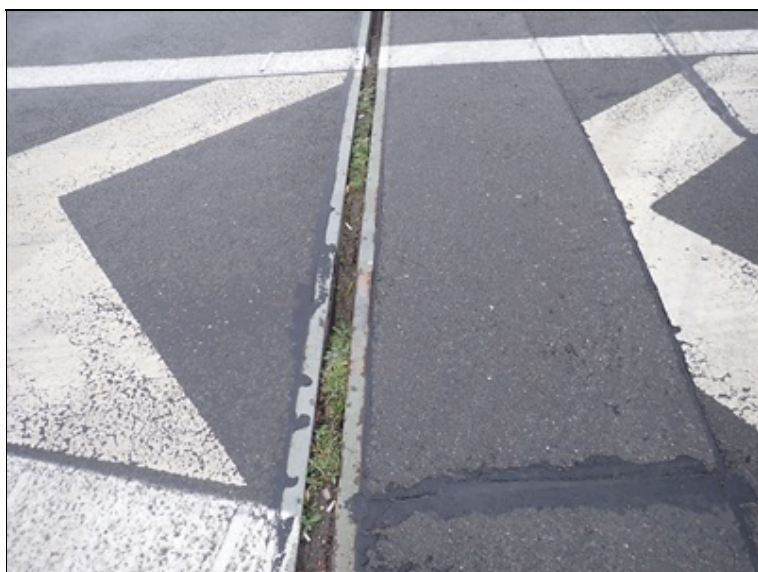
[2.2] 2.3 Mostní závěry Mostní závěry zanesené nečistotami. U 1.MZ vpravo se tvoří na vozovce kaluže.

### 2.3 Mostní závěry

Mostní závěry zanesené nečistotami. U 1.MZ vpravo se tvoří na vozovce kaluže.

| [2] | 2.3 | Mostní závěry | Kompletně vyčistit MZ od vegetace a nečistot. |

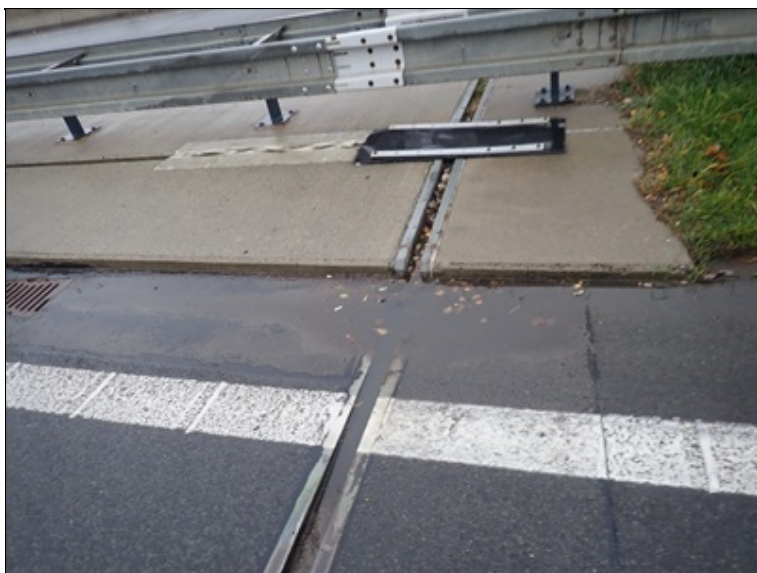
Kaluž u 1.MZ vpravo

### 2.3 Mostní závěry

Mostní závěry zanesené nečistotami. U 1.MZ vpravo se tvoří na vozovce kaluže.

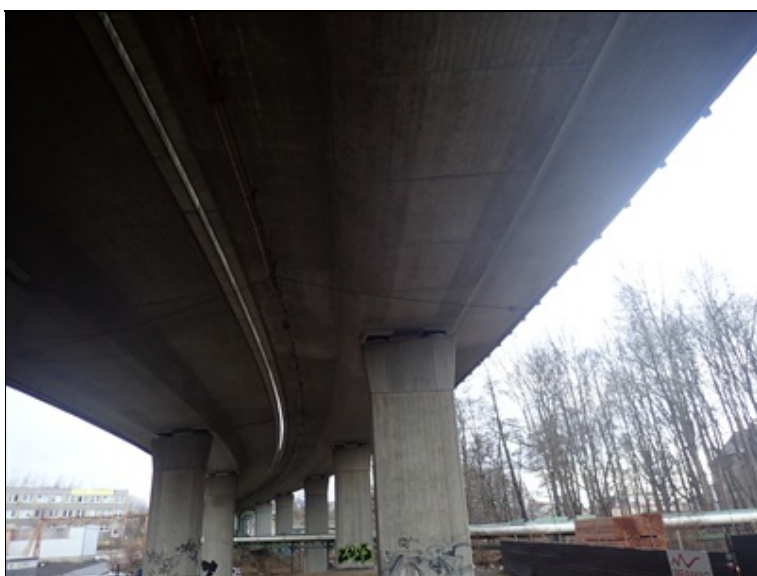
Přes odvodnění pod NK je příčně zavěšen kabel.

Podhled NK od 2.OP

### 4.7 Cizí zařízení na mostě

| [5] | 4.7 | Cizí zařízení na mostě | Uvědomit příslušného správce kabelu pod mostem o jeho nevhodném zavěšení. |

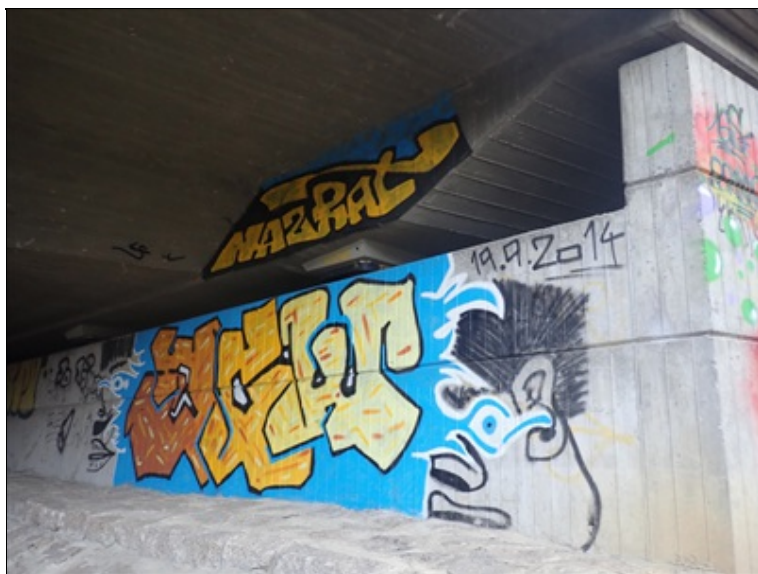
[1.1] 1.2 Mostní podpěry a křídla Spodní stavba pokreslena grafity a na úložných prazích odpadky.

Pohled na 1.OP

### 1.2 Mostní podpěry a křídla

Spodní stavba pokreslena grafity a na úložných prazích odpadky.

| [1] | 1.2 | Mostní podpěry a křídla | Vyčistit úložné prahy od odpadků. |

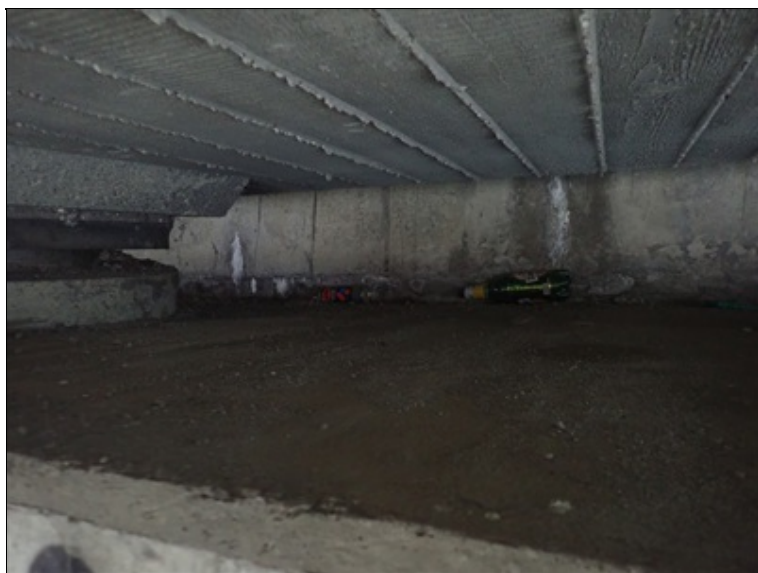
[1.2] 1.2.5 Závěrná zídka 1.závěrná zídka se stopami po zatékání ve formě mokrých map a vápenných výluhů.

Mokré mapy a vápenné výluhy v 1.závěrné zídce

### 1.2.5 Závěrná zídka

1.závěrná zídka se stopami po zatékání ve formě mokrých map a vápenných výluhů.

| [6] | 1.2.5 | Závěrná zídka | - viz. vyčištění MZ a sledovat stav v rámci prohlídek. |

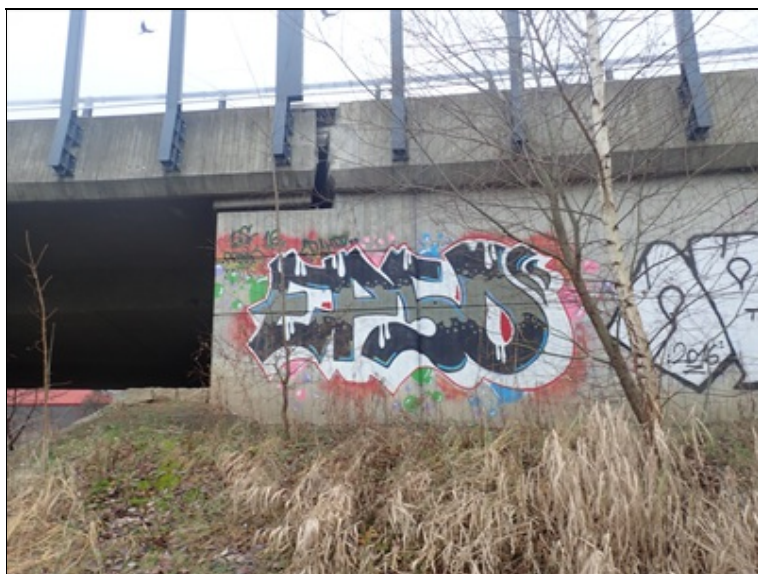
Pohled na 1.křídlo vlevo

### 1.2 Mostní podpěry a křídla

Spodní stavba pokreslena grafity a na úložných prazích odpadky.

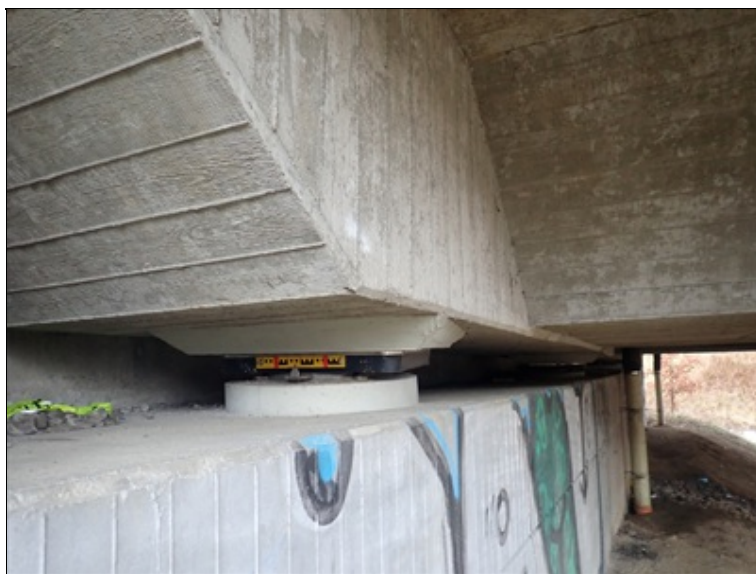
Pohled na 2.OP a nastavení ložiska

### 1.2 Mostní podpěry a křídla

Spodní stavba pokreslena grafity a na úložných prazích odpadky.

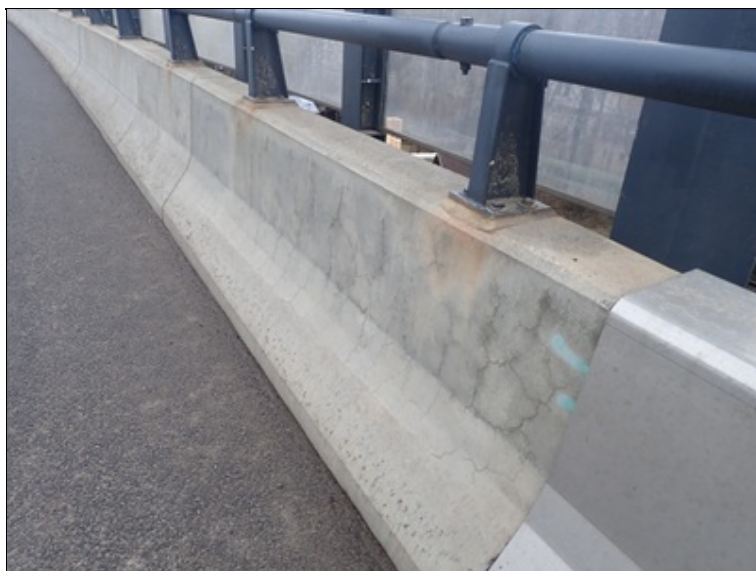
[4.1] 4.1 Svodidla/zábradelní svodidla Na konci mostu vlevo poškozen deformační kus svodidla a v bet. zábradelním svodidle lokálně síť trhlin.

Bet.zábradelní svodidlo u 2.OP vlevo

### 4.1 Svodidla/zábradelní svodidla

Na konci mostu vlevo poškozen deformační kus svodidla a v bet. zábradelním svodidle lokálně sít trhlin.

| [3] | 4.1 | Svodidla/zábradelní svodidla | Vyměnit deformační kus svodidla. |

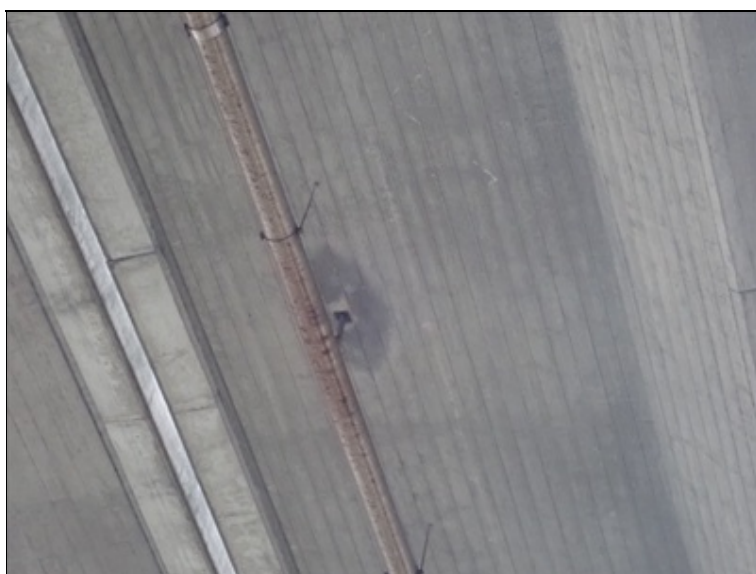
[2.1] 2 Nosná konstrukce V podhledu NK lokálně provlhlé mapy v místě vyústění odvodňovačů izolace.

Vlhké mapy v podhledu NK v místě odvodňovačů izolace

### 2 Nosná konstrukce

V podhledu NK lokálně provlhlé mapy v místě vyústění odvodňovačů izolace.

| [7] | 2 | Nosná konstrukce | Bez návrhu opatření. |

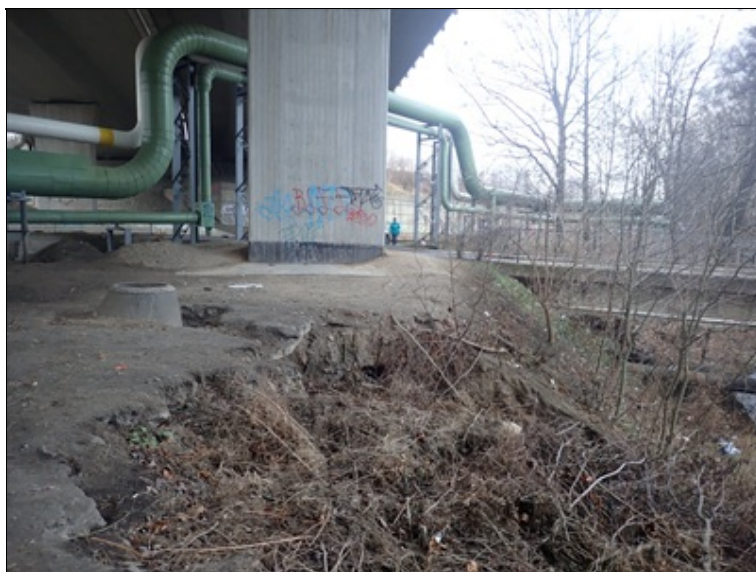
[4.2] 4.6 Území pod mostem a přístupové cesty Eroze svahu mezi 2. a 3. pilířem vlevo (trhlina o šířce 12cm), který je zavezen suchými větvemi. Kaverny do hloubky 60cm v zásypu u základového bloku u 2.pilíře.

Eroze svahu mezi 2. a 3. pilířem

#### 4.6 Území pod mostem a přístupové cesty

Eroze svahu mezi 2. a 3. pilířem vlevo (trhlina o šířce 12cm), který je zavezen suchými větvemi. Kaverny do hloubky 60cm v zásypu u základového bloku u 2.pilíře.

| [4] | 4.6 | Území pod mostem a přístupové cesty | Stabilizovat svah, resp. patu svahu a případně zajistit geotechnický průzkum. |

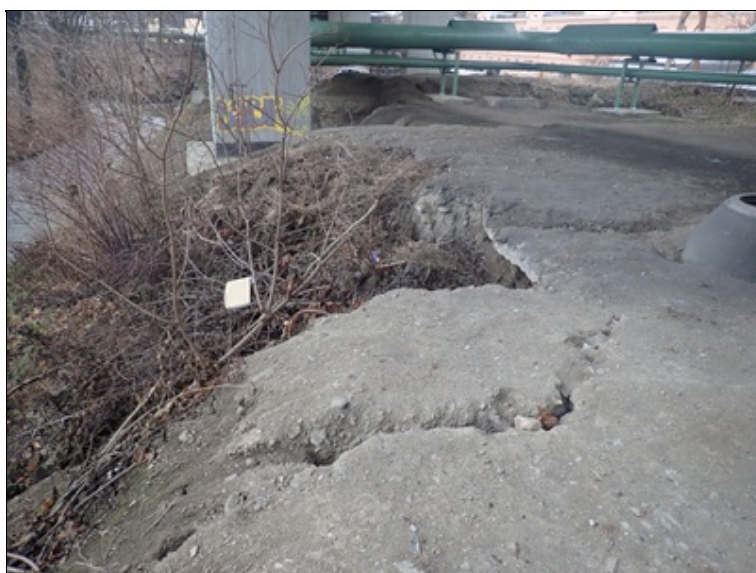
Detail eroze svahu

#### 4.6 Území pod mostem a přístupové cesty

Eroze svahu mezi 2. a 3. pilířem vlevo (trhlina o šířce 12cm), který je zavezen suchými větvemi. Kaverny do hloubky 60cm v zásypu u základového bloku u 2.pilíře.

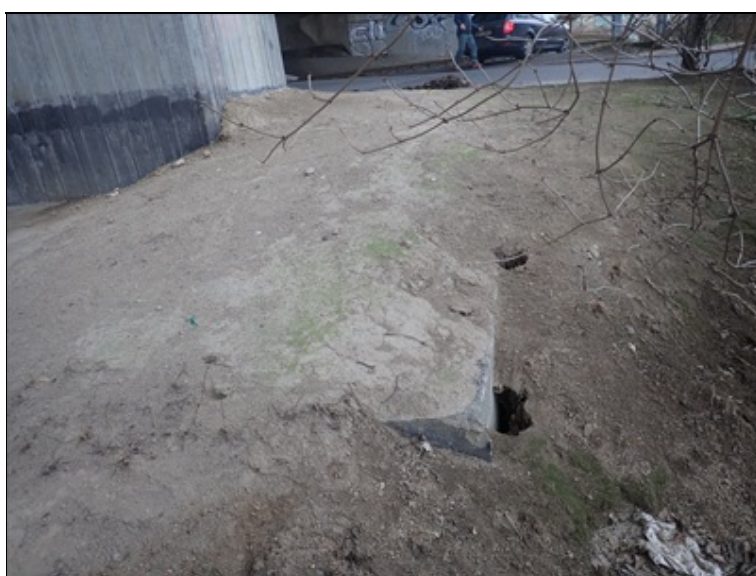
Obnažený základ 2.pilíře s kavernami v zásypu

#### 4.6 Území pod mostem a přístupové cesty

Eroze svahu mezi 2. a 3. pilířem vlevo (trhlina o šířce 12cm), který je zavezen suchými větvemi. Kaverny do hloubky 60cm v zásypu u základového bloku u 2.pilíře.

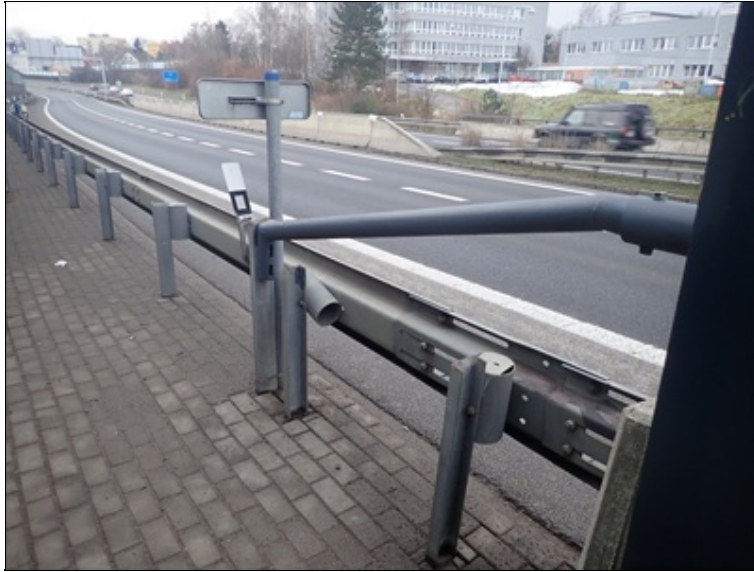
Poškozený deformační kus svodidla

#### 4.1 Svodidla/zábradelní svodidla

Na konci mostu vlevo poškozen deformační kus svodidla a v bet. zábradelním svodidle lokálně síť trhlin.
