# **Most 14-002..1**

Estakáda přes Poštovní náměstí v Liberci

## **BĚŽNÁ PROHLÍDKA**

Datum provedení prohlídky: 17.11.2017

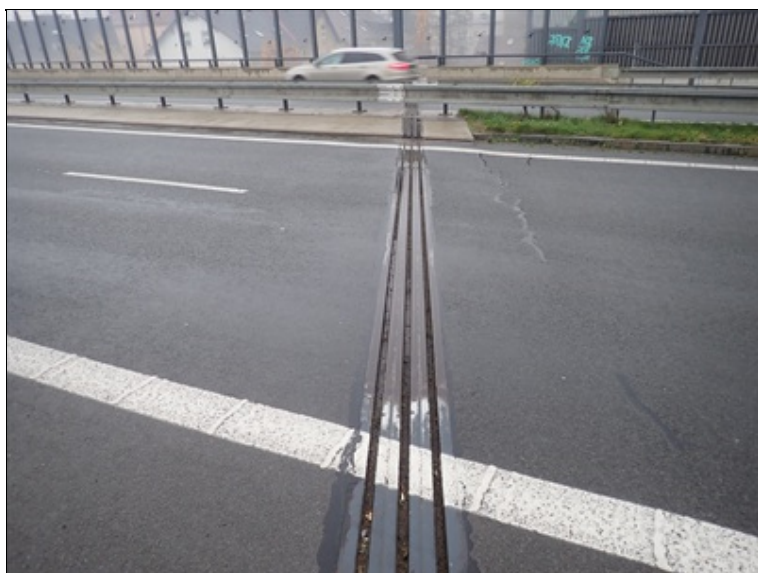
2.MZ

MZ zaneseny nečistotami.

### 2.3 Mostní závěry

| [1] | 2.3 | Mostní závěry | Kompletně vyčistit MZ od nečistot. |

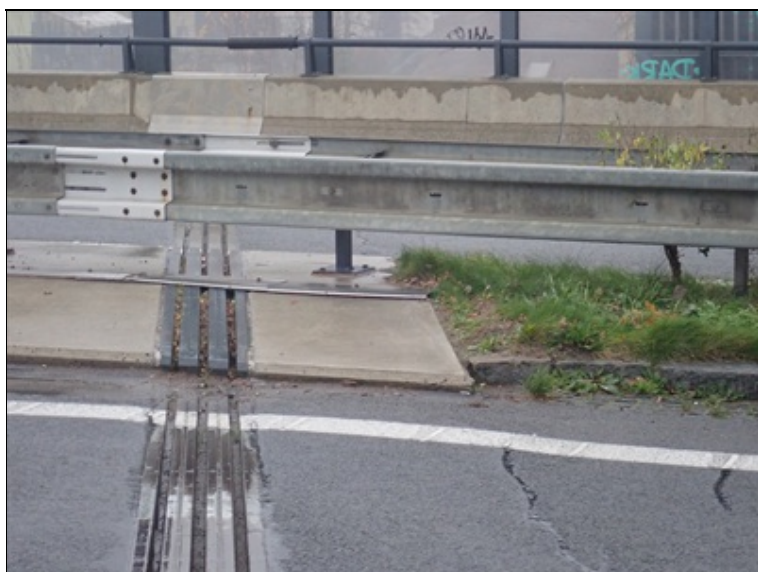
Pohled na střední římsu vlevo

### 2.3 Mostní závěry

MZ zaneseny nečistotami.

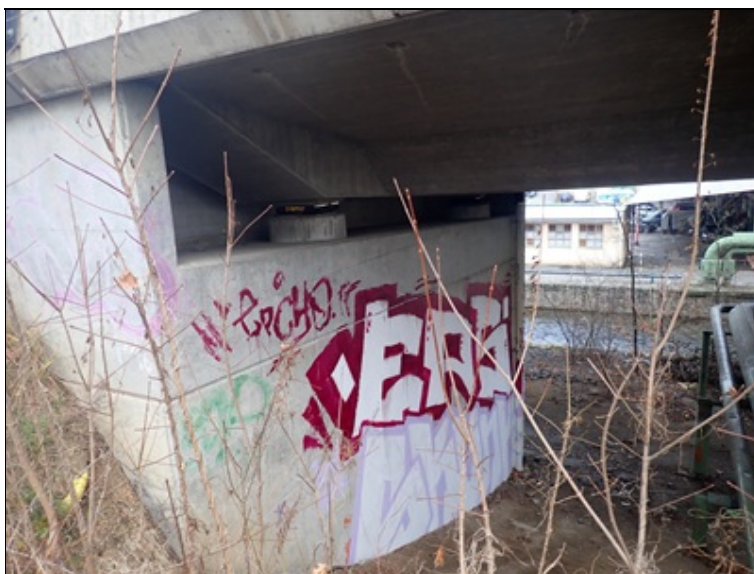
Pohled na 1.OP

Spodní stavba pokreslena grafity.

**1.2 Mostní podpěry a křídla**  
Spodní stavba pokreslena grafity.

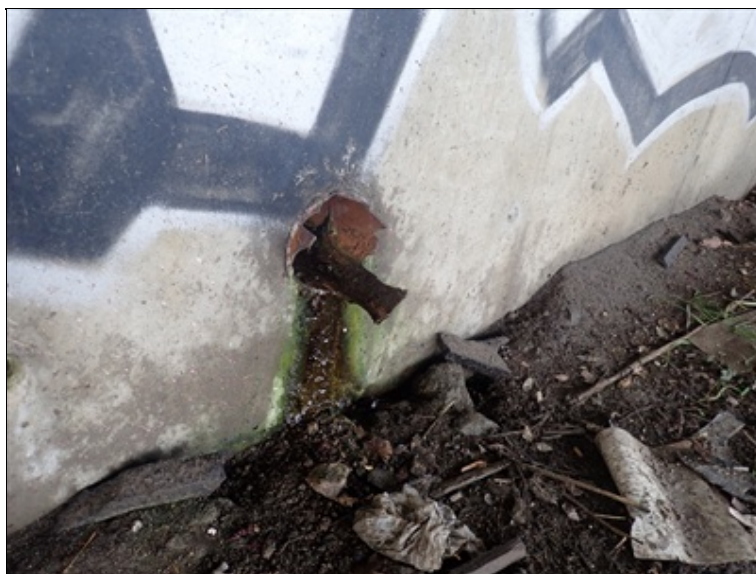
Vyústění rubové drenáže skrz 1.křídlo vlevo je poškozené a voda stéká po křídle.

Poškozené vyústění rubové drenáže u 1.křídla vlevo

### 3.6 Odvodnění mostu

| [2] | 3.6 | Odvodnění mostu | Opravit poškozené vyústění rubové drenáže skrz 1.křídlo vlevo. |

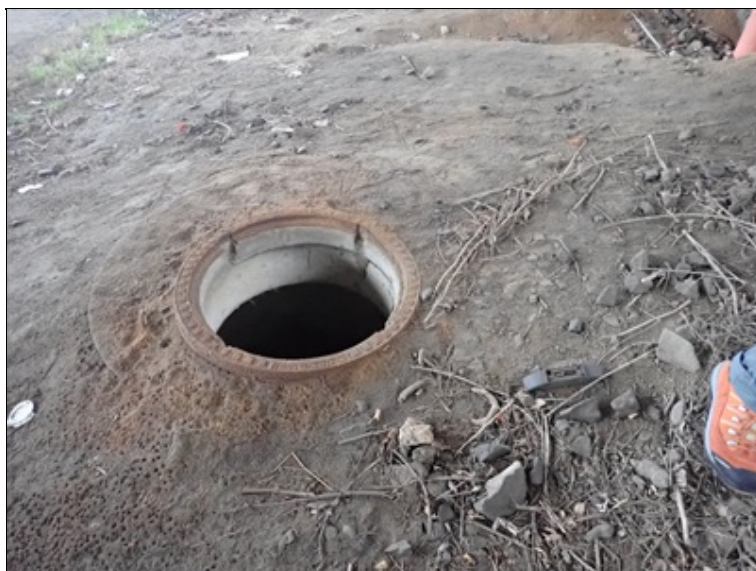
Šachta u 2.pilíře je bez poklopu.

Šachta bez poklopu u 1.pilíře

### 4.7 Cizí zařízení na mostě

| [4] | 4.7 | Cizí zařízení na mostě | Opatřit šachtu poklopem, případně uvědomit příslušného správce o dané závadě. |

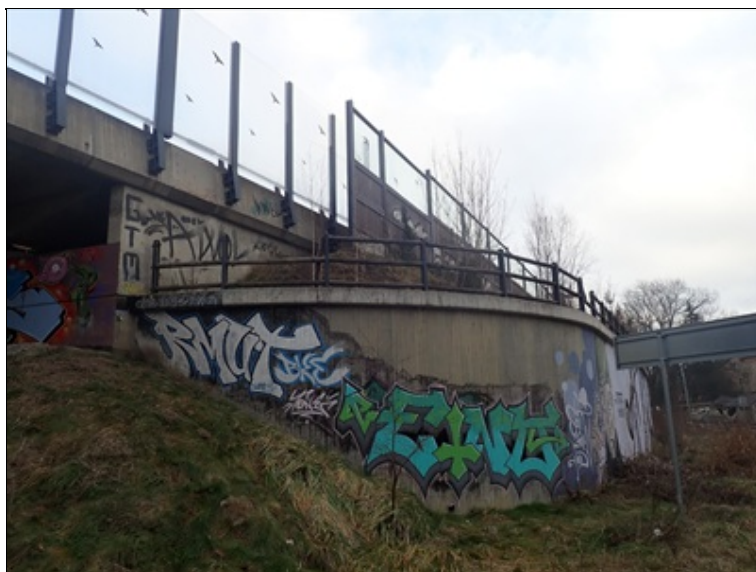
3-madlové zábradlí na 2.křídle vpravo je poškozené.

Poškozené zábradlí na 2.křídle vpravo

**1.2 Mostní podpěry a křídla**

Spodní stavba pokreslena grafity.

**4.2 Zábradlí**

| [3] | 4.2 | Zábradlí | Opravit poškozené zábradlí. |

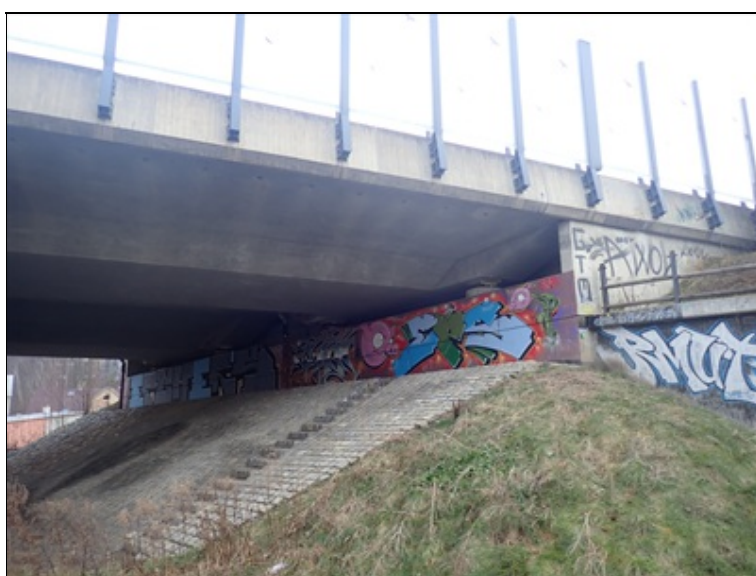
Pohled na 2.OP

**1.2 Mostní podpěry a křídla**

Spodní stavba pokreslena grafity.
