# **Most 14-003..3**

Most přes Vesecký potok v Liberci

## **BĚŽNÁ PROHLÍDKA**

**Objekt: Most ev.č. 14-003..3 (Most přes Vesecký potok v Liberci)**

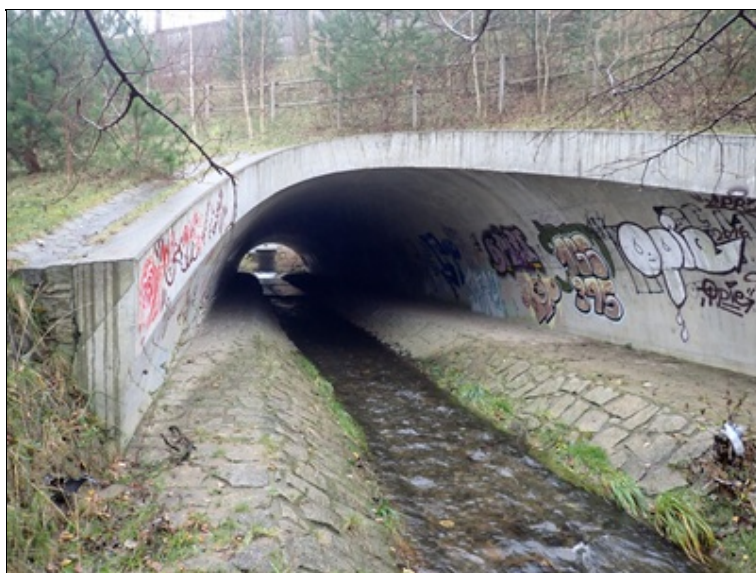
Pohled na most zleva (na výtok)

NK pokreslena grafity, v podhledu NK na vtoku vlasové protékající trhliny s vápennými výluhy, v podhledu NK na výtoku stopy po opravě.

V násypovém tělese na výtoku zakořeněná nálety a stromky. Kamenné opevnění podél prstence NK na výtoku, resp. odvodňovací žlab, zarostlý vegetací.

Křídla a opěry, resp. NK, pokresleny grafity. Poškozená dilatace mezi NK a pravým křídlem na vtoku.

| [1] | 1.2 | Mostní podpěry a křídla | Opravit poškozenou dilataci mezi NK a pravým křídlem na vtoku. |
| [2] | 1.3 | Zemní těleso, záhozy, zpevnění | Pokácet nálety a stromky z násypového tělesa na výtoku. Vyčistit od vegetace kamenné opevnění, resp. odvodňovací žlab podél prstence NK na výtoku. |

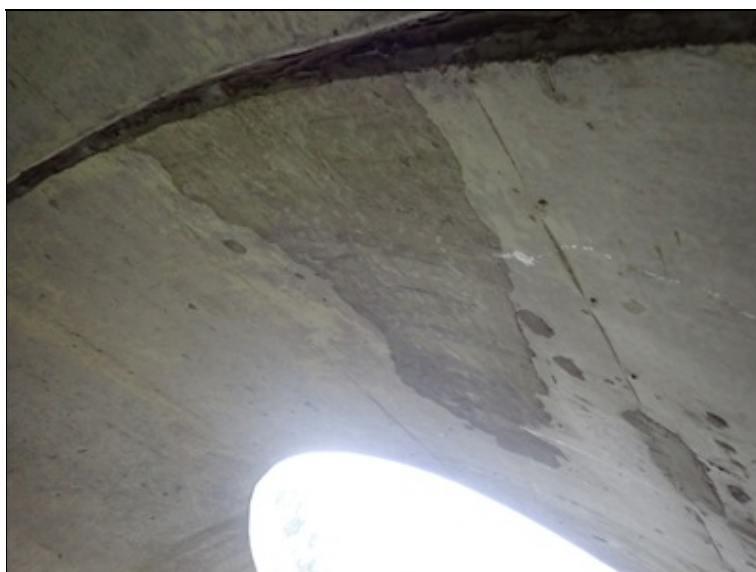
Podhled NK - stopy po opravě na výtoku

NK pokreslena grafity, v podhledu NK na vtoku vlasové protékající trhliny s vápennými výluhy, v podhledu NK na výtoku stopy po opravě.

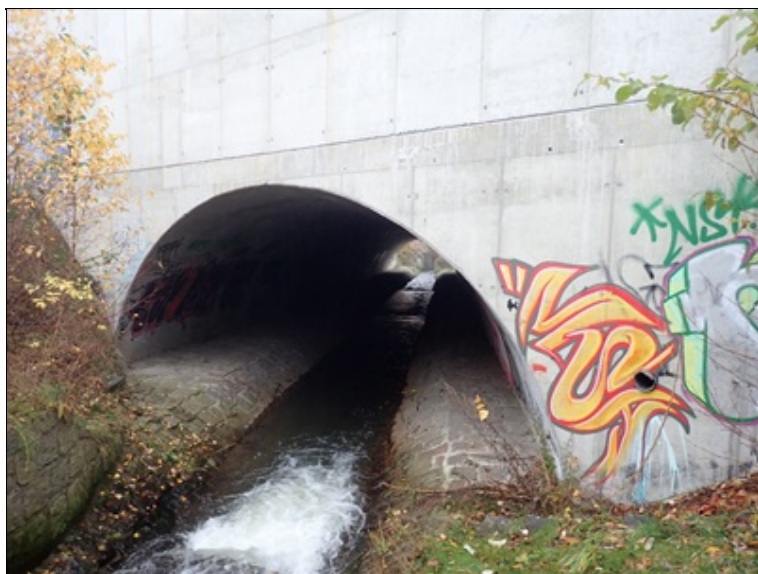
Pohled na most zprava (na vtok)

Křídla a opěry, resp. NK, pokresleny grafity.  
Poškozená dilatace mezi NK a pravým křídlem na vtoku.

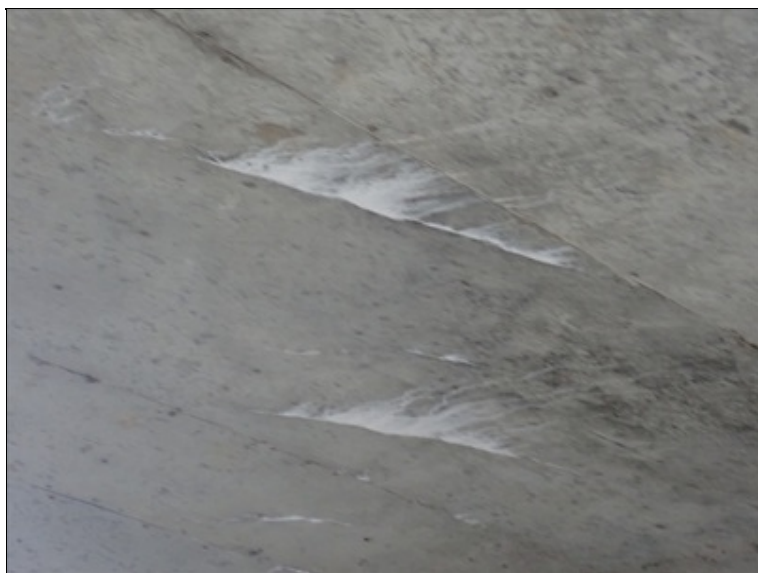
Vlasové trhliny v podhledu NK na vtoku

NK pokreslena grafity, v podhledu NK na vtoku vlasové protékající trhliny s vápennými výluhy, v podhledu NK na výtoku stopy po opravě.

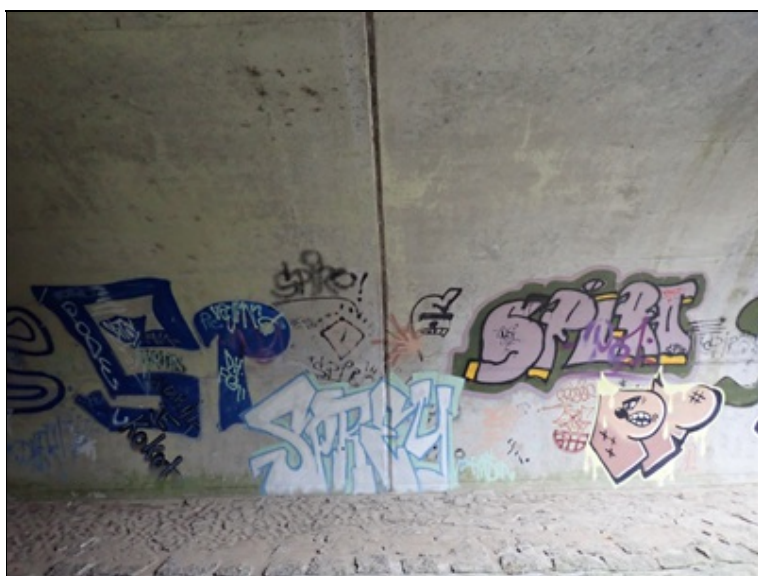
Pohled na NK, resp. opěru

NK pokreslena grafity, v podhledu NK na vtoku vlasové protékající trhliny s vápennými výluhy, v podhledu NK na výtoku stopy po opravě.

Křídla a opěry, resp. NK, pokresleny grafity.  
Poškozená dilatace mezi NK a pravým křídlem na vtoku.

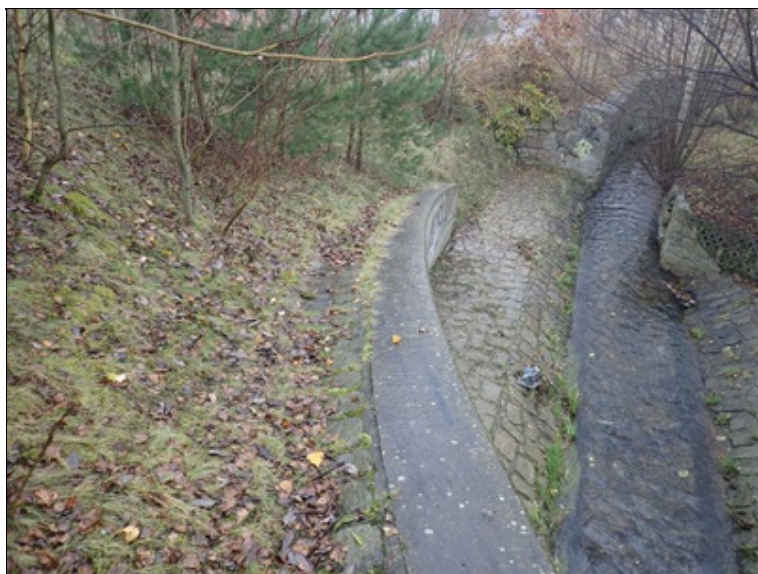
Kamenný žlab podél prstence NK

V násypovém tělese na výtoku zakořeněná nálety a stromky. Kamenné opevnění podél prstence NK na výtoku, resp. odvodňovací žlab, zarostlý vegetací.

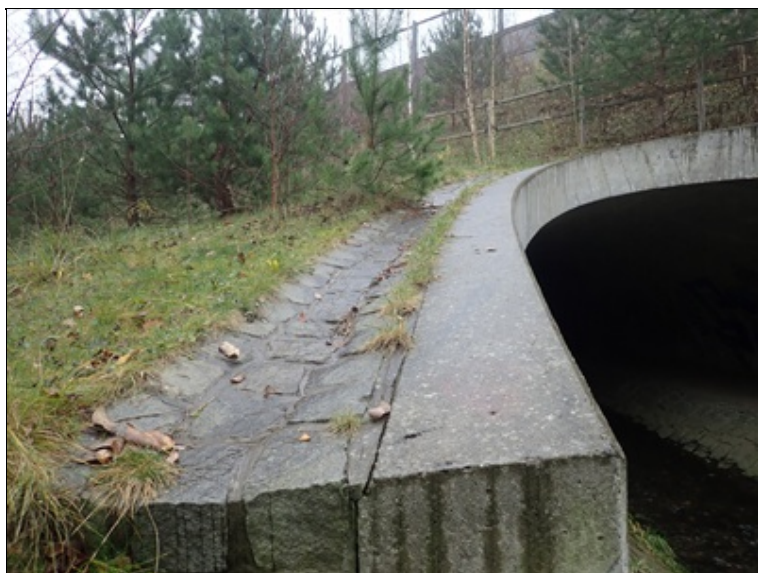
Detail kamenného žlabu podél prstence NK

V násypovém tělese na výtoku zakořeněná nálety a stromky. Kamenné opevnění podél prstence NK na výtoku, resp. odvodňovací žlab, zarostlý vegetací.

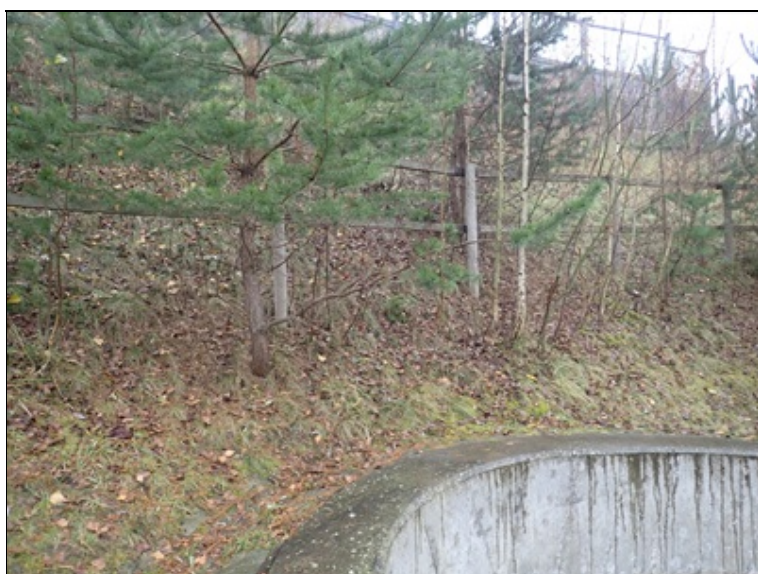
Zakořeněné nálety a stromky v násypovém tělese na výtoku

V násypovém tělese na výtoku zakořeněná nálety a stromky. Kamenné opevnění podél prstence NK na výtoku, resp. odvodňovací žlab, zarostlý vegetací.

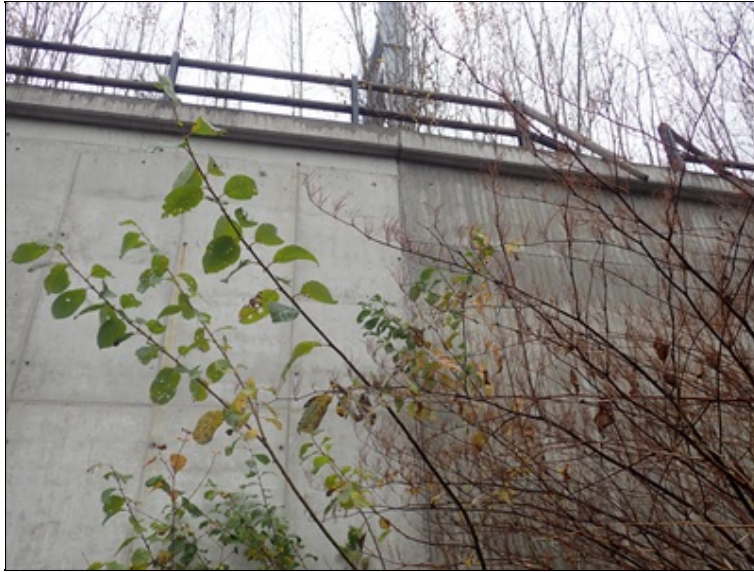
Poškozená dilatace a zábradlí na vtoku

Poškozené zábradlí nad vtokovou čelní zdí.

Křídla a opěry, resp. NK, pokresleny grafity.

Poškozená dilatace mezi NK a pravým křídlem na vtoku.

| [3] | 4.2 | Zábradlí | Opravit poškozené zábradlí nad vtokovou čelní zdí. |
