Most 14-004..1

Most přes Lužickou Nisu v Liberci

BĚŽNÁ PROHLÍDKA

Datum provedení prohlídky: 17.11.2017

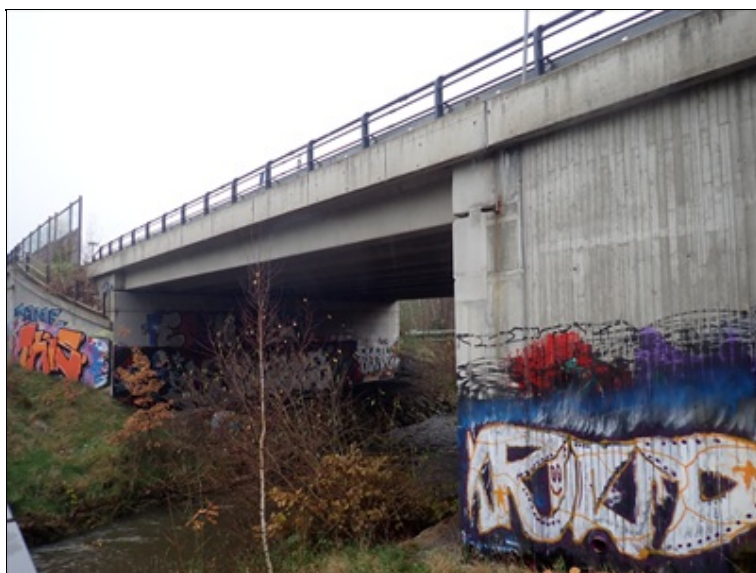
1.2 Mostní podpěry a křídla

Opěry i křídla pokresleny grafity. Na bok opěr zatéká - pravděpodobně poškozenými dilatacemi v římsách.

Pohled na most zprava - na vtok

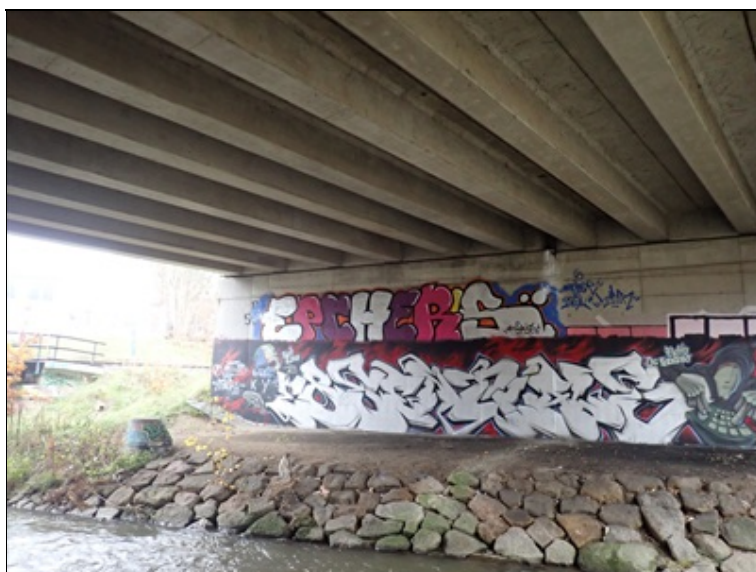
1.2 Mostní podpěry a křídla

Podhled NK a pohled na 1. opěru

Opěry i křídla pokresleny grafity. Na bok opěr zatéká - pravděpodobně poškozenými dilatacemi v římsách.

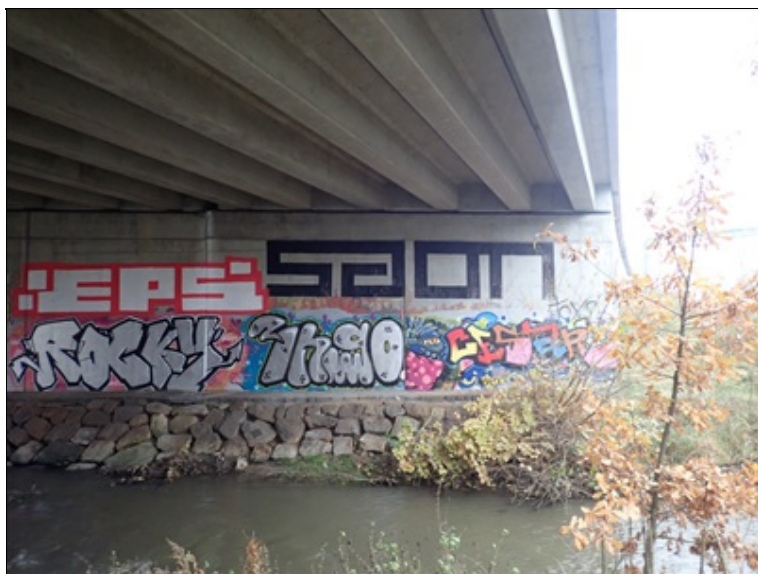
1.2 Mostní podpěry a křídla

Podhled NK a pohled na 2. opěru

Opěry i křídla pokresleny grafity. Na bok opěr zatéká - pravděpodobně poškozenými dilatacemi v římsách.

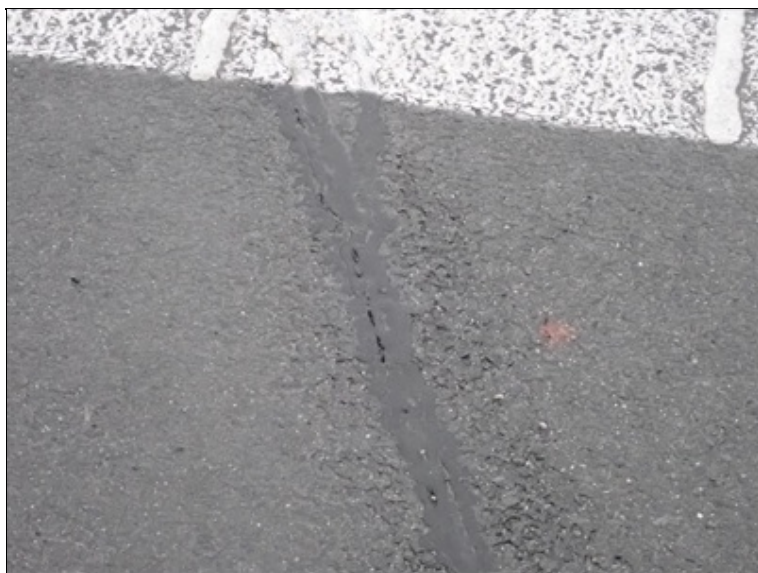
2.3 Mostní závěry

Řezané spáry ve vozovce, v místě dilatací nad opěrami poškozené - lokální otevřené trhliny.

Otevřená spára v místě MZ nad 1. opěrou

| [1] | 2.3 | Mostní závěry | Utěsnit otevřené spáry v místě MZ. |

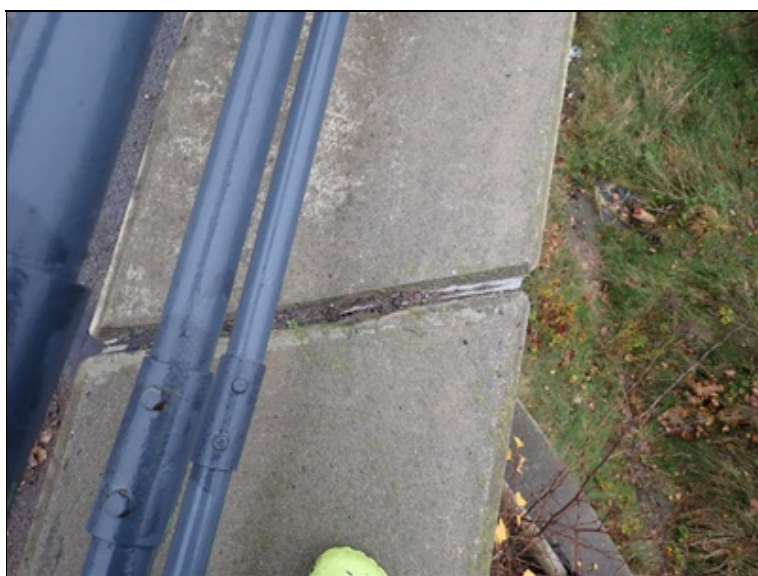
3.3.1 Římsa

Poškozené dilatace v římsě vpravo.

Poškozená dilatace v římse vpravo

Poškozené dilatace v římse vpravo.

| [2] | 3.3.1 | Římsa | Opravit poškozené dilatace v římse vpravo. |

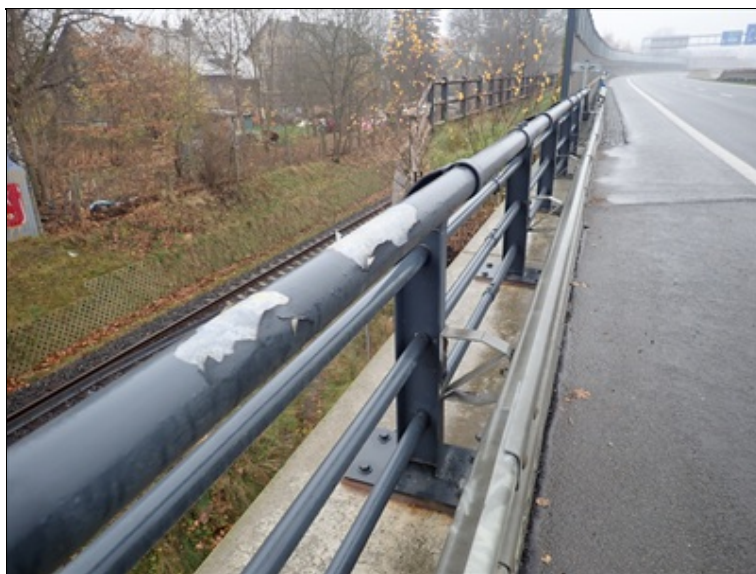
4.1 Svodidla/zábradelní svodidla

Poškozená PKO zábradelního svodidla vpravo

Zábradelní svodidlo s poškozenou PKO. Svodidlo před mostem vpravo poškozené - deformační kus.

| [3] | 4.1 | Svodidla/zábradelní svodidla | Obnovit PKO zábradelního svodidla a opravit poškozené svodidlo - výměna deformačního kusu. |

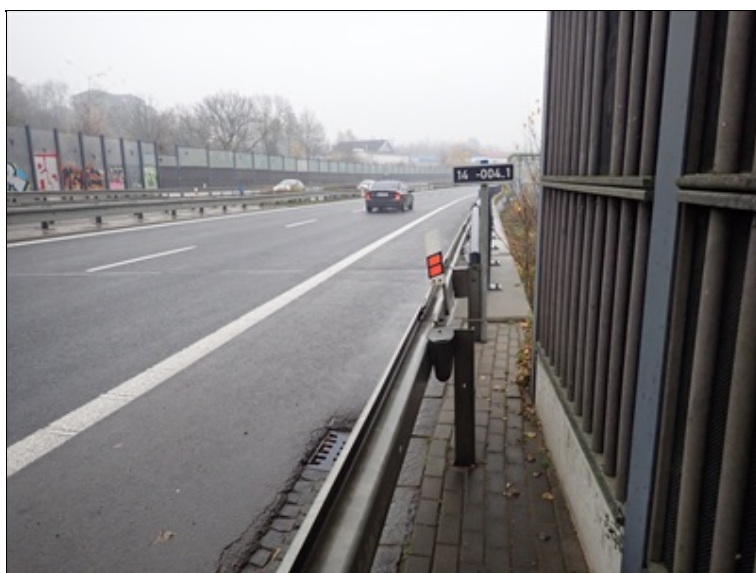
4.1 Svodidla/zábradelní svodidla

Poškozený deformační kus svodidla na levoběžném předpolí

Zábradelní svodidlo s poškozenou PKO. Svodidlo před mostem vpravo poškozené - deformační kus.

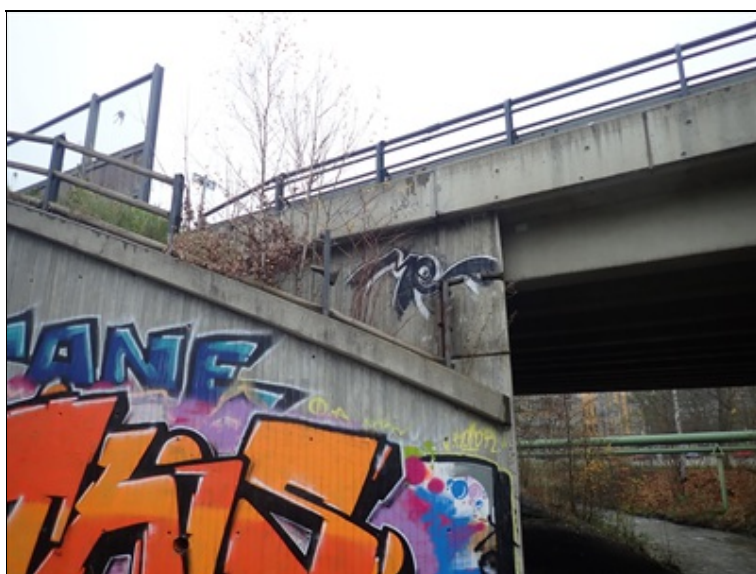
4.2 Zábradlí

Poškozené zábradlí na 1. křídle vpravo, resp. na vtokovém křídle vlevo.

Poškozené zábradlí na 1. křídle vpravo, resp. na vtokovém křídle vlevo

Opěry i křídla pokresleny grafity. Na bok opěr zatéká - pravděpodobně poškozenými dilatacími v římsách.

| [4] | 4.2 | Zábradlí | Opravit poškozené zábradlí na 1. křídle vpravo, resp. na vtokovém křídle vlevo. |
