Most 14-004..2

Most přes Lužickou Nisu v Liberci

BĚŽNÁ PROHLÍDKA

Datum provedení prohlídky: 17.11.2017

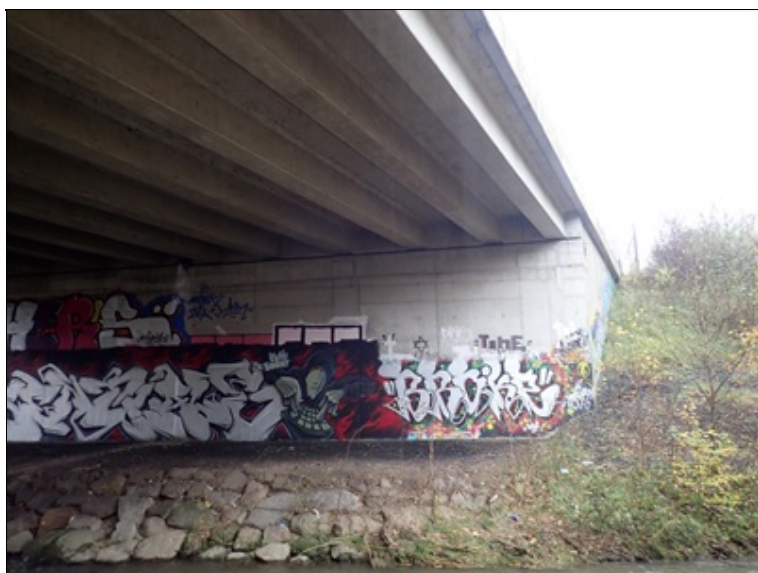
Obě opěry i křídla pokresleny grafity.

Podhled NK a pohled na 1.opěru

1.2 Mostní podpěry a křídla
Obě opěry i křídla pokresleny grafity.

| [3] | 1.2 Mostní podpěry a křídla | Bez návrhu opatření. |

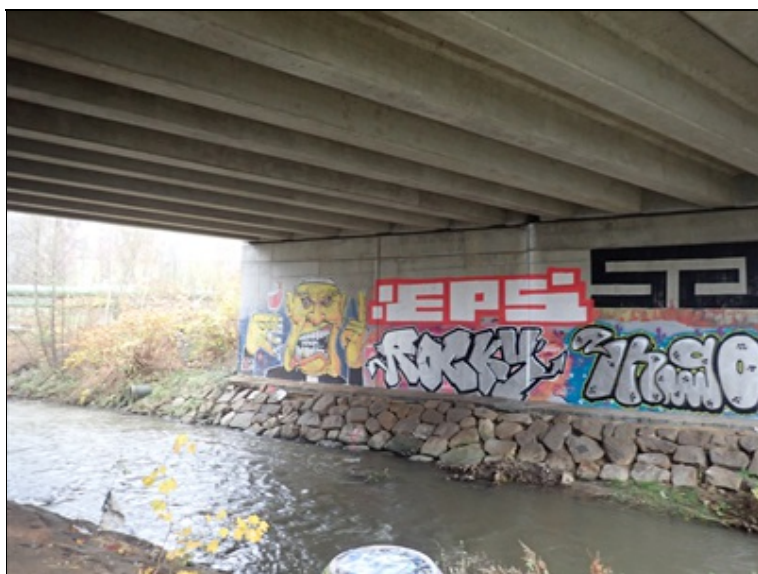
Podhled NK a pohled na 2.opěru

1.2 Mostní podpěry a křídla
Obě opěry i křídla pokresleny grafity.

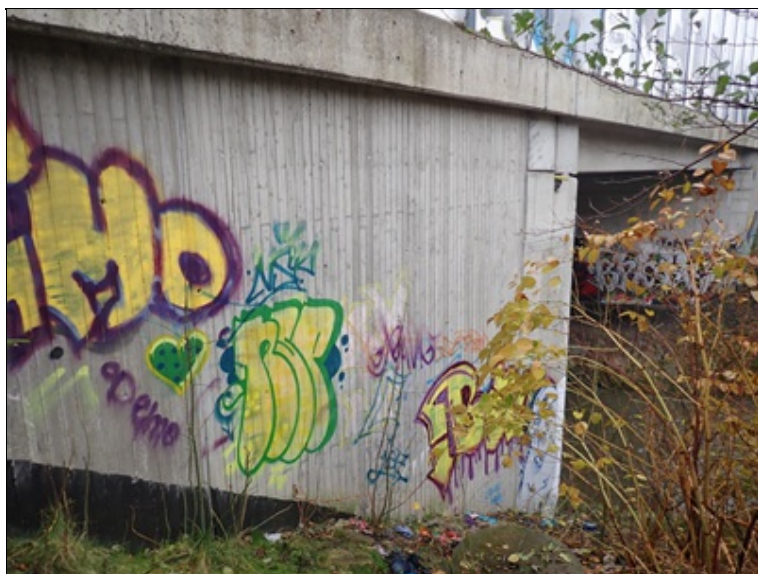
Pohled na 2.křídlo vlevo

1.2 Mostní podpěry a křídla

Obě opěry i křídla pokresleny grafity.

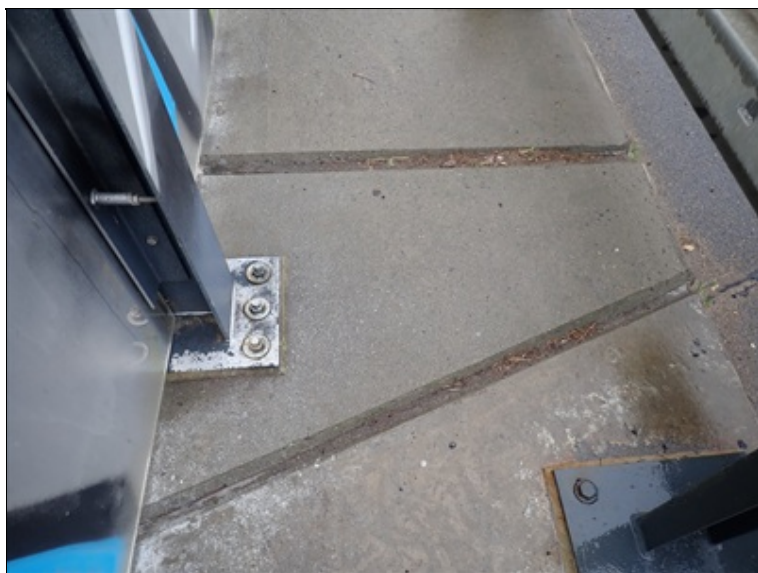
Dilatace v římsě vlevo zanesené nečistotami a dilatace na konci levé římsy poškozená.

1. dilatace v římse vlevo

| [1] | 3.3.1 Římsa | vyčistit dilatace v římse vlevo zanesené nečistotami a opravit poškozenou dilataci na konci římsy vlevo. |

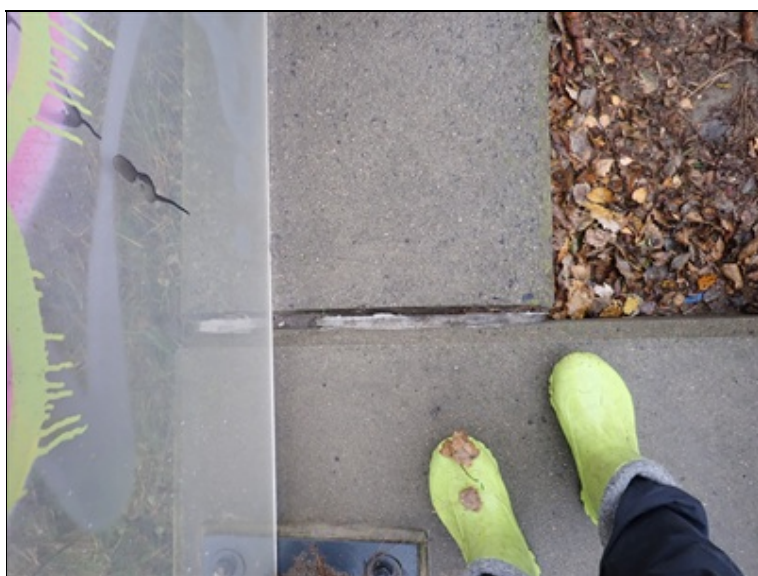
Dilatace na konci římse vlevo

3.3.1 Římsa

Dilatace v římse vlevo zanesené nečistotami a dilatace na konci levé římse poškozená.

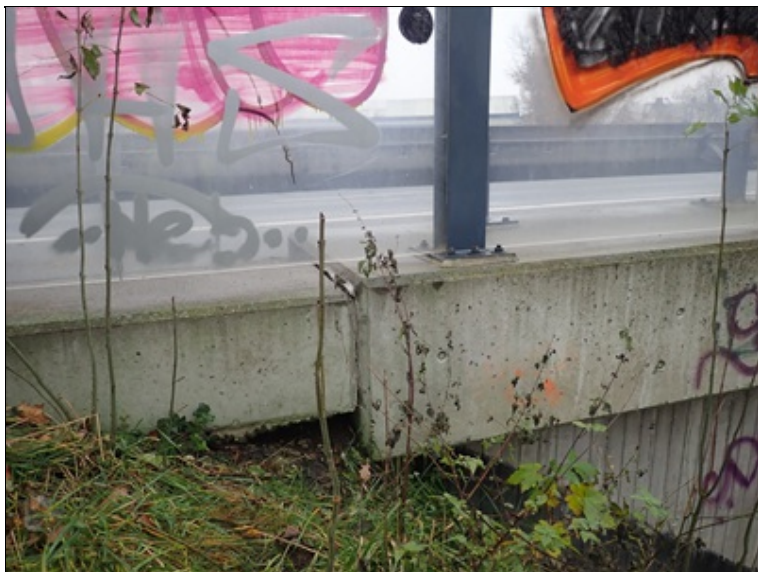
Pokreslená výplň PHS

4.5 Protihlukové zdi

Výplň protihlukové stěny pokreslena grafity.

| [4] | 4.5 Protihlukové zdi | Bez návrhu opatření. |

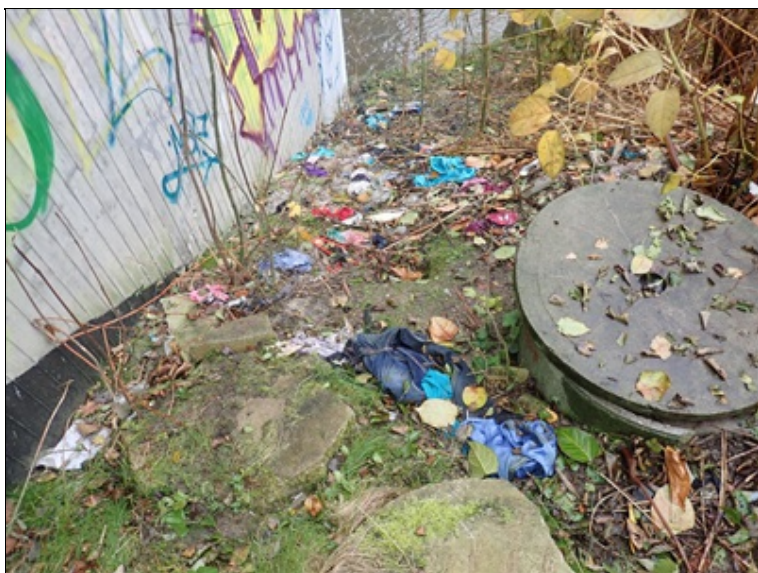
Odpadky v okolí mostu

4.6 Území pod mostem a přístupové cesty

Okolí mostu odpadky.

| [2] | 4.6 Území pod mostem a přístupové cesty | Vyčistit území v okolí mostu od odpadků. |
