# **Most 14-005.1**

Podchod pod sjízdnou větví MÚK Rochlice

## **BĚŽNÁ PROHLÍDKA**

Datum provedení prohlídky: 17.11.2017

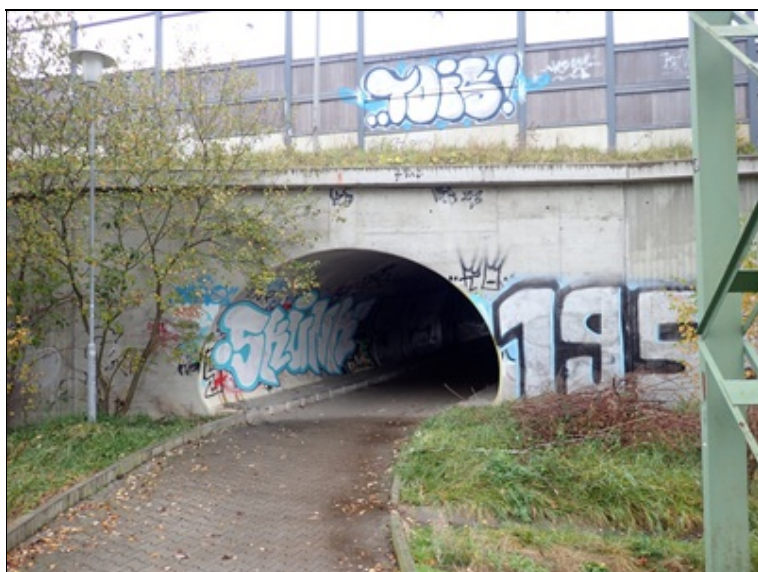
Pohled na podchod zprava

**1.2 Mostní podpěry a křídla**  
Křídla vpravo pokresleny grafity.

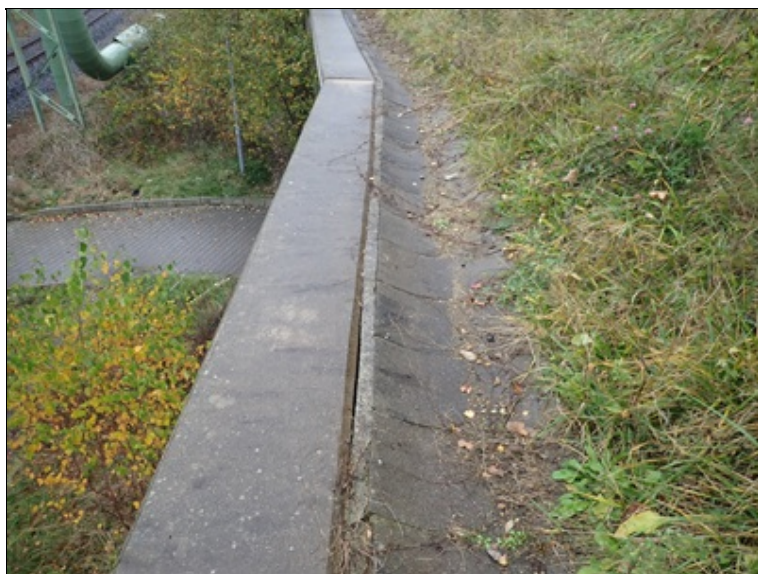
Bet. žlab podél římsy vpravo porostlý vegetací.

Bet. žlab u římse vpravo

Římse vpravo s poškozenou dilatací a neutěsněná spára mezi bet. žlabovkou a římso.

Bet. žlab podél římse vpravo porostlý vegetací.

[1] 1.3.3 Zpevnění svahu	Doplnit chybějící kamenný blok.
[2] 3.2 Chodníky	Doplnit chybějící zámkovou dlažbu.
[3] 3.3.1 Římsa	Opravit poškozené dilatace římsy, vyčistit od vegetace a utěsnit otevřenou spáru podél římsy.
[4] 3.6 Odvodnění mostu	Vyčistit bet. žlab od vegetace.
[5] 4.1 Svodidla/zábradelní svodidla	Opravit poškozená svodidla od nárazu vozidla na obou stranách sjezdu, včetně výměny deformačních kusů.
[6] 4.8 Ostatní vybavení mostu	Opravit poškozené osvětlení v podchodu.

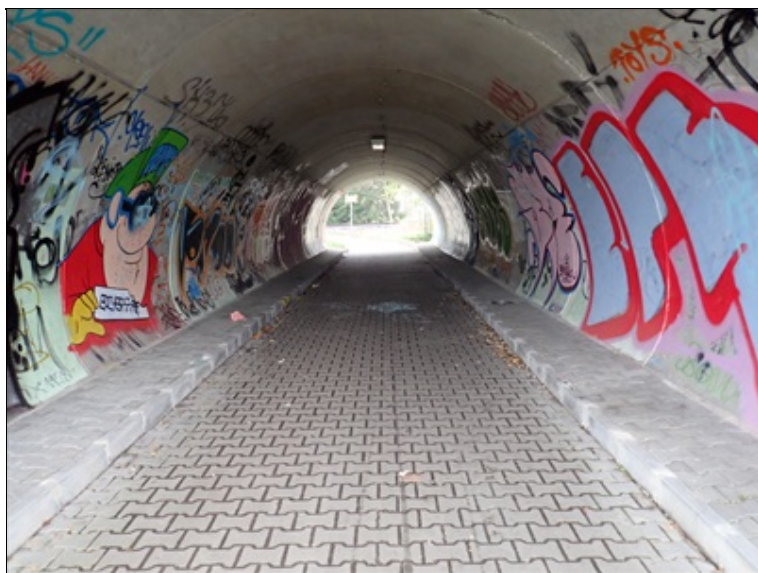
Podhled NK kompletně pokreslen grafity.

Podhled NK

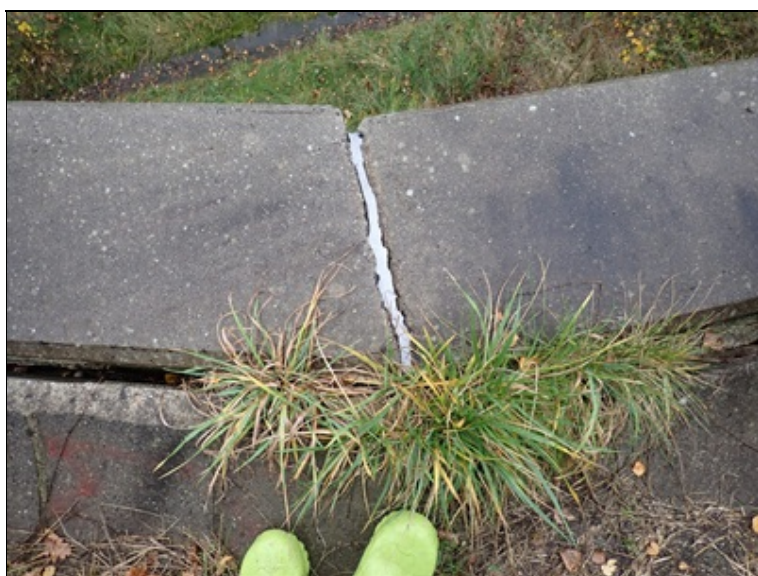
Římsa vpravo s poškozenou dilatací a neutěsněná spára mezi bet. žlabovkou a římsou.

Poškozená dilatace na římse vpravo

Římse vpravo s poškozenou dilatací a neutěsněná spára mezi bet. žlabovkou a římso.

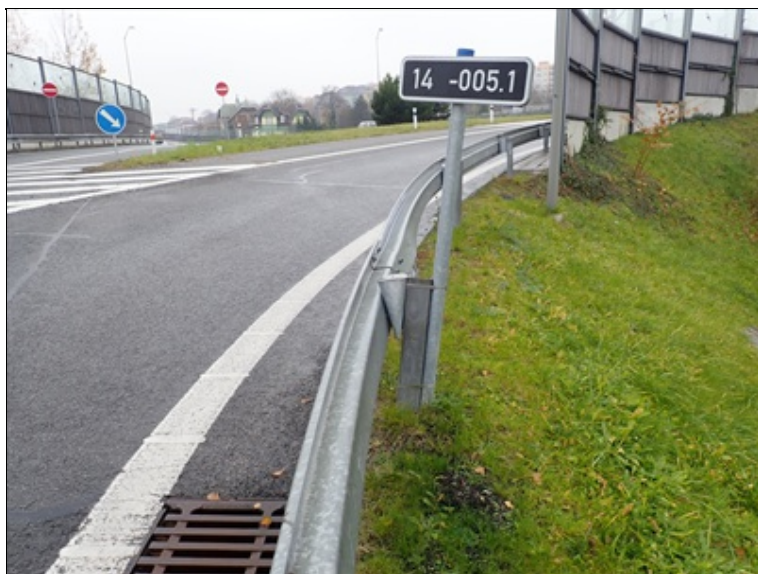
Poškozená svodidla od nárazu vozidla na obou stranách sjezdu, včetně výměny deformačních kusů.

Poškozené svodidlo vlevo

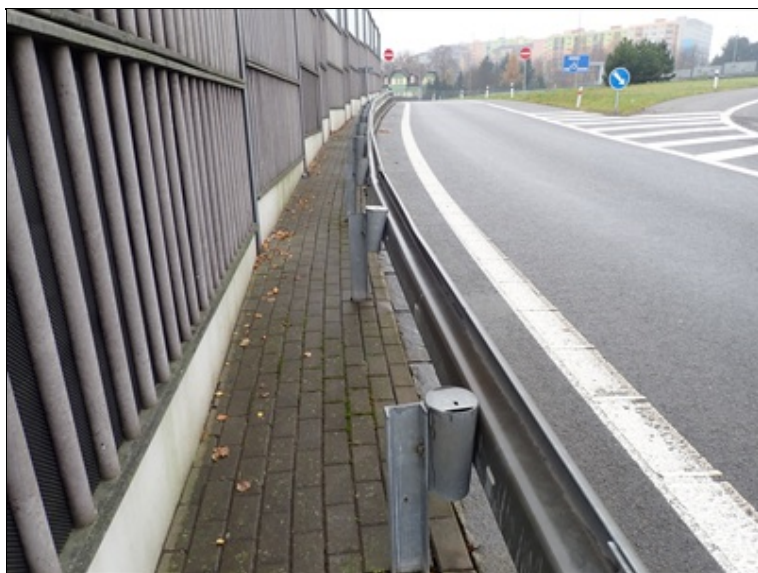
Poškozené svodidlo vpravo

Poškozená svodidla od nárazu vozidla na obou stranách sjezdu, včetně výměny deformačních kusů.

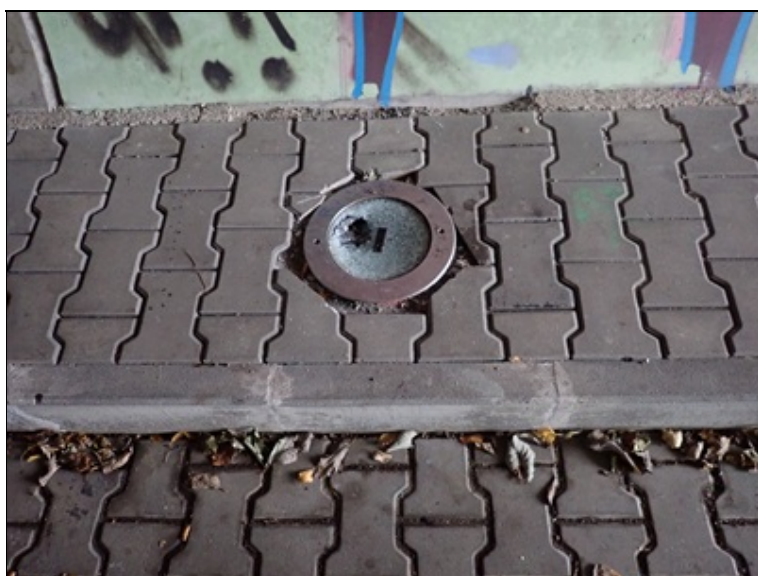
[4.2] 4.8 Ostatní vybavení mostu	Osvětlení v podchodu pravděpodobně nefunkční. Osvětlení v podhledu NK bez přírodního kabelu (kabel pravděpodobně odcizen) a v zámkové dlažbě chodníku osvětlení s rozbitým sklem.
----------------------------------	---

Poškozené osvětlení v chodníku

Osvětlení v podchodu pravděpodobně nefunkční. Osvětlení v podhledu NK bez přírodního kabelu (kabel pravděpodobně odcizen) a v zámkové dlažbě chodníku osvětlení s rozbitým sklem.

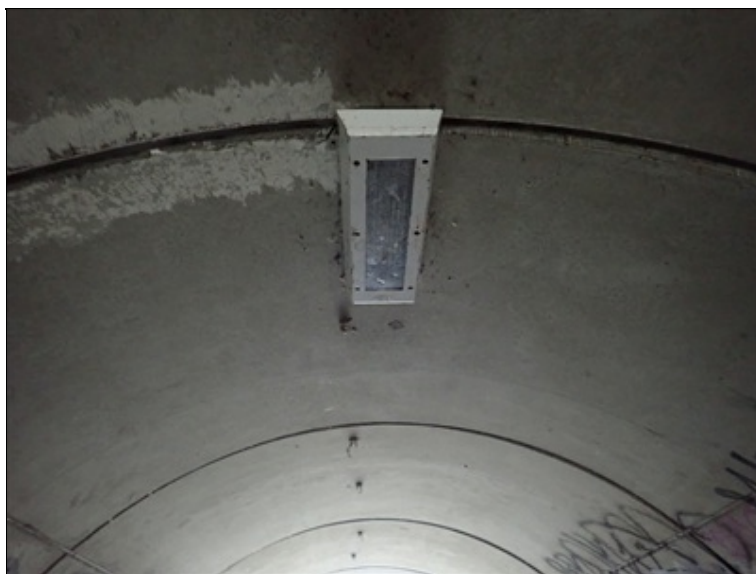
Podhled NK a poškozené osvětlení

Osvětlení v podchodu pravděpodobně nefunkční. Osvětlení v podhledu NK bez přírodního kabelu (kabel pravděpodobně odcizen) a v zámkové dlažbě chodníku osvětlení s rozbitým sklem.

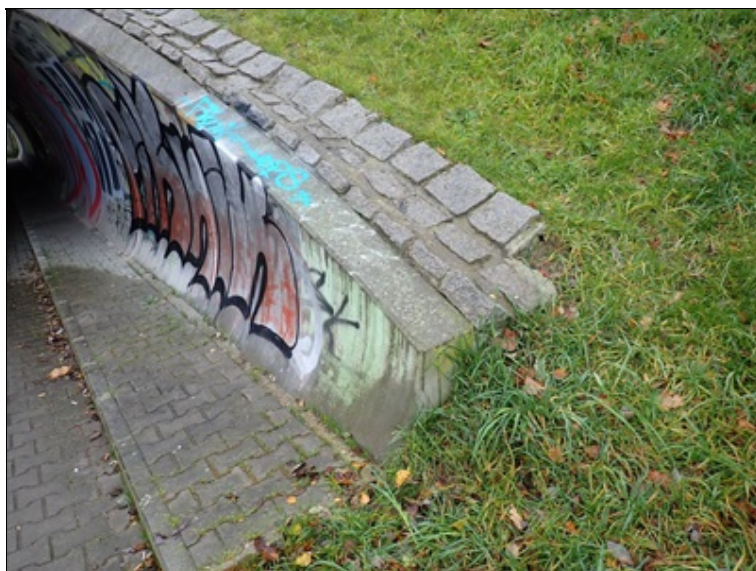
Kamenné opevnění svahu podél prstence NK je poškozené. Chybí jeden kamenný blok vlevo.

Chybějící kamenný blok v opevnění podél prstence NK vlevo

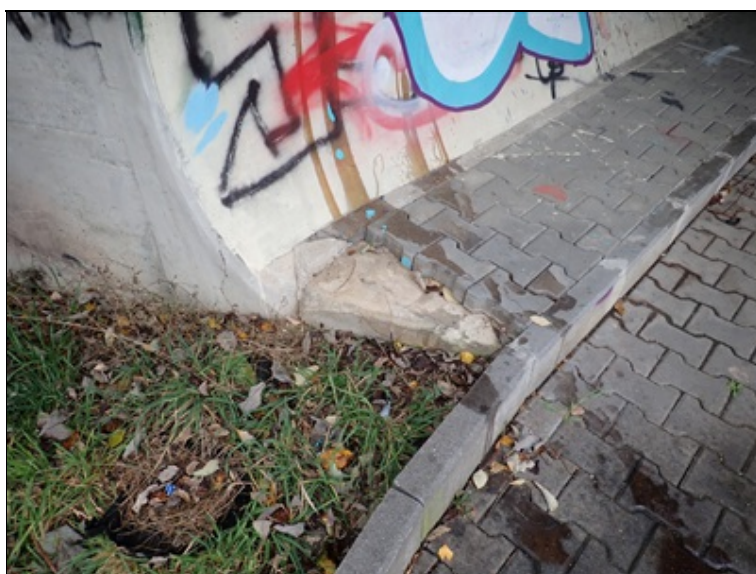
Chybí zámková dlažba na konci chodníku vpravo.

Chybějící zámková dlažba v podchodu vpravo
