Most 14-006..1

Most přes Rochlickou ulici, MÚK Rochlice

BĚŽNÁ PROHLÍDKA

Datum provedení prohlídky: 17.11.2017

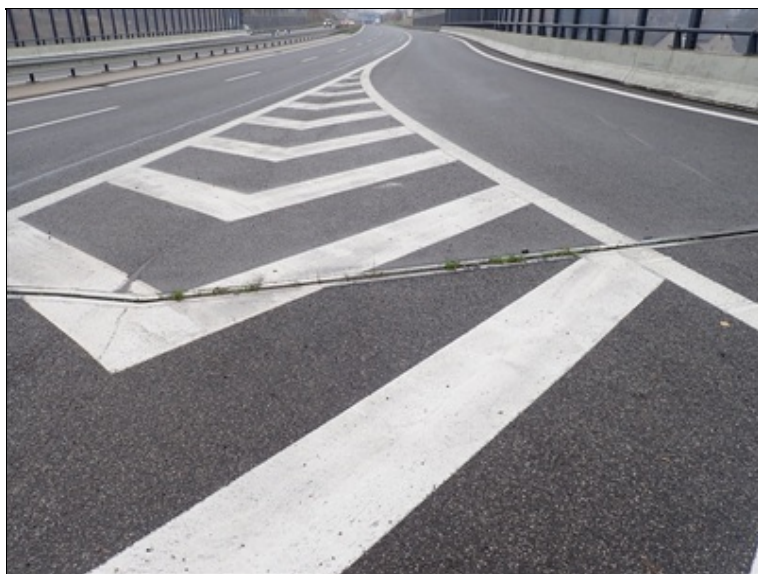
2.3 Mostní závěry

Oba mostní závěry zanesené nečistotami a u 1. MZ zakořeněná vegetace.

1. mostní závěr

| [3] | 2.3 | Mostní závěry | Vyčistit oba mostní závěry od nečistot a vegetace. |

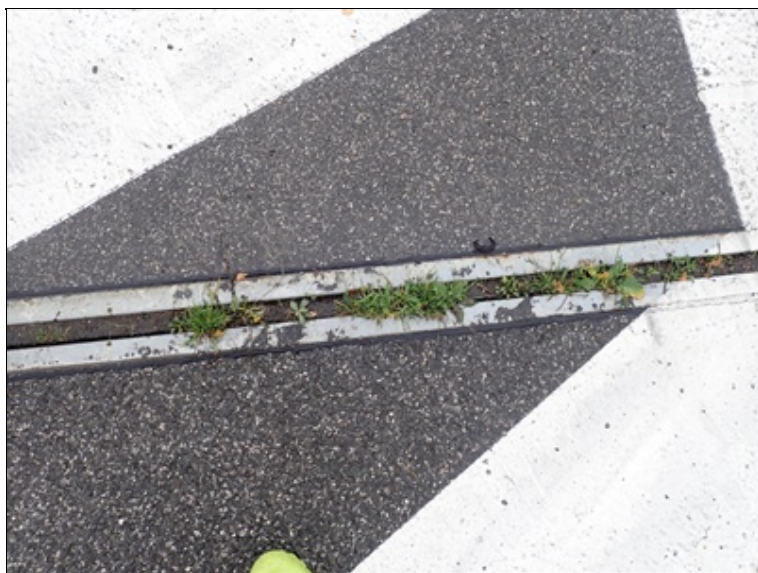
2.3 Mostní závěry

Detail 1. mostního závěru

Oba mostní závěry zanesené nečistotami a u 1. MZ zakořeněná vegetace.

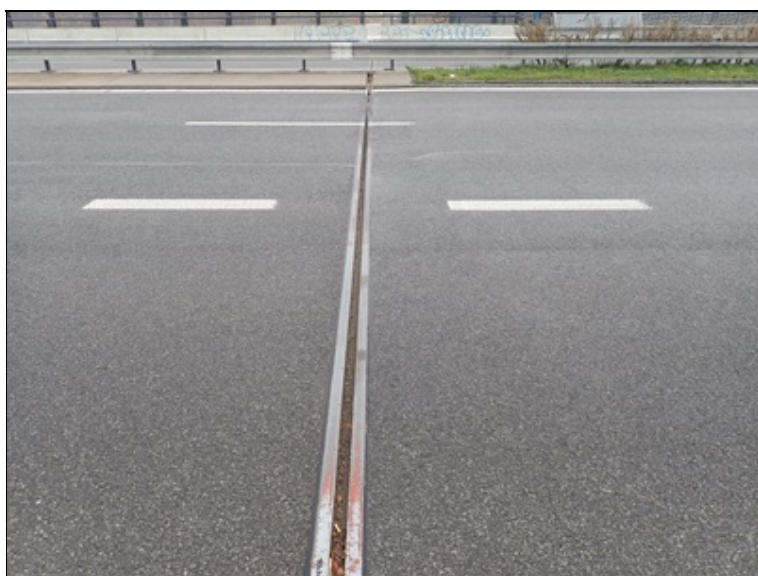
2.3 Mostní závěry

2. mostní závěr

Oba mostní závěry zanesené nečistotami a u 1. MZ zakořeněná vegetace.

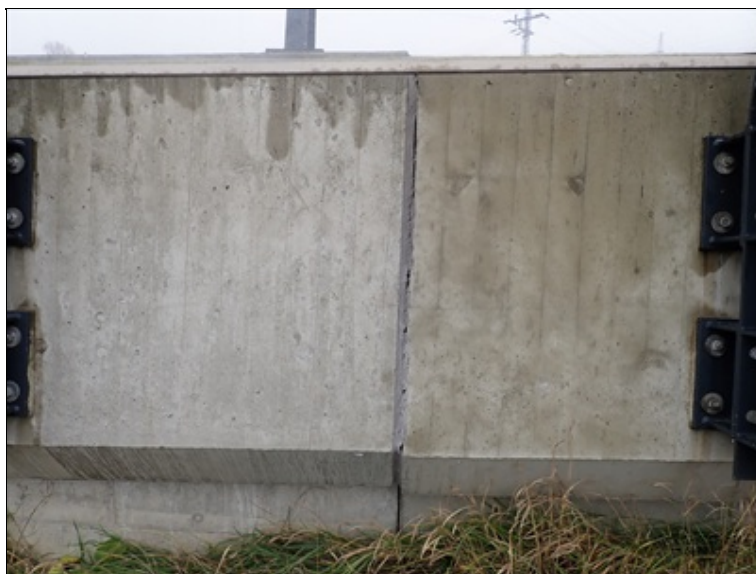
3.3 Římasy, obrubníky, zálivky

Dilatace v římse na konci mostu vpravo poškozená.

Dilatace v římse, resp. bet. zábradelního svodidla, vpravo u 2.opěry

| [4] | 3.3 | Římsy, obrubníky, zálivky | Opravit poškozenou dilataci v římse. |

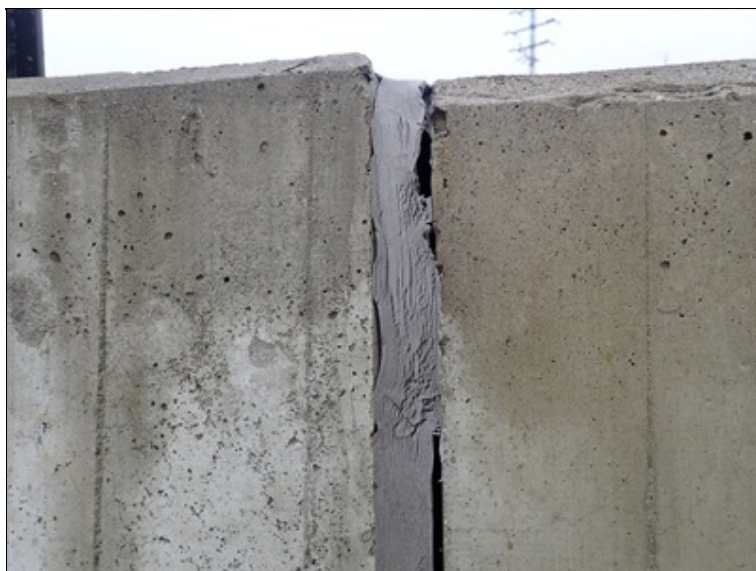
3.3 Římasy, obrubníky, zálivky

Detail poškozené dilatace v římse

Dilatace v římse na konci mostu vpravo poškozená.

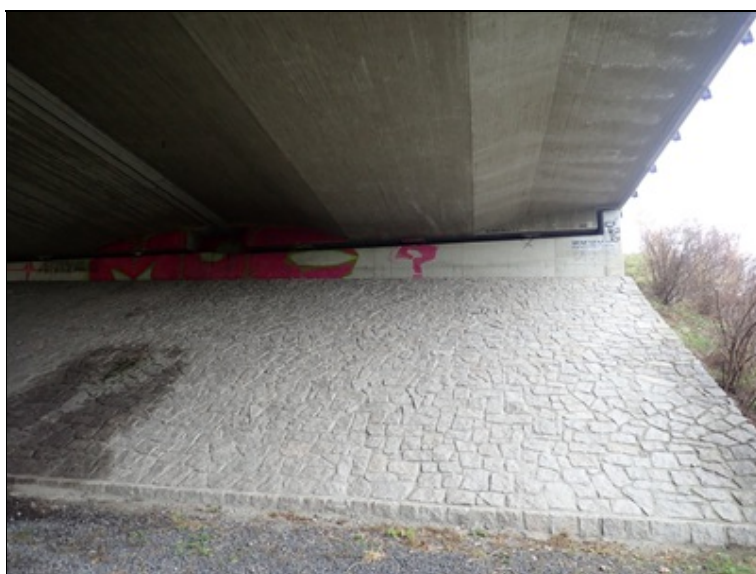
1.2 Mostní podpěry a křídla

Pohled na 2.opěru a provlhlé kamenné opevnění pod vyústěním odvodnění izolace

Obě opěry pokresleny grafity a s lokálními smršťovacími trhlinami. Na 2.úložném prahu papírové krabice a nečistoty.

| [1] | 1.2 | Mostní podpěry a křídla | vyčistit 2.úložný práh. |

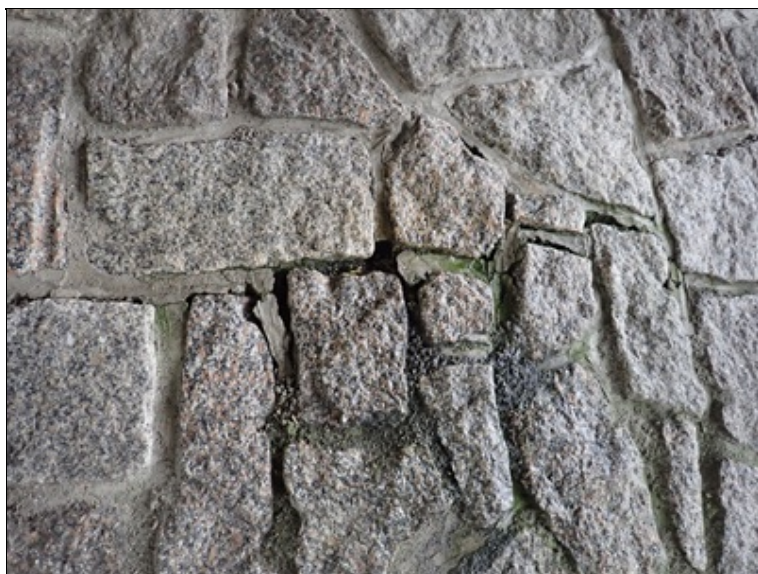
1.3.3 Zpevnění svahu

Poškozené spárování kamenné zádlažby pod mostem pod vyústěním odvodňovače izolace

Kamenné opevnění u 1.opěry s podélnou trhlinou. Opevnění u 2.opěry vpravo poškozené a poškozené spárování pod vyústěním odvodnění izolace.

| [2] | 1.3.3 | Zpevnění svahu | Opravit poškozené opevnění u obou opěr. |

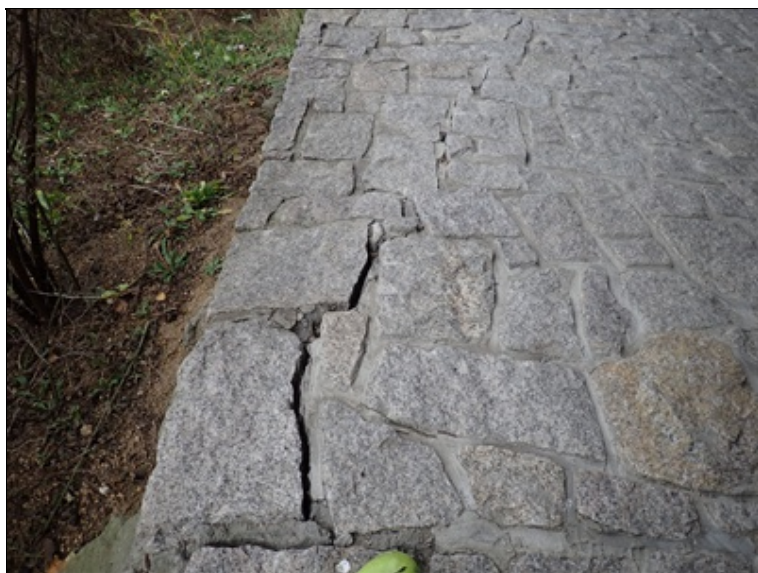
1.3.3 Zpevnění svahu

Poškozené spárování kamenného opevnění u 2.opěry vpravo

Kamenné opevnění u 1.opěry s podélnou trhlinou. Opevnění u 2.opěry vpravo poškozené a poškozené spárování pod vyústěním odvodnění izolace.

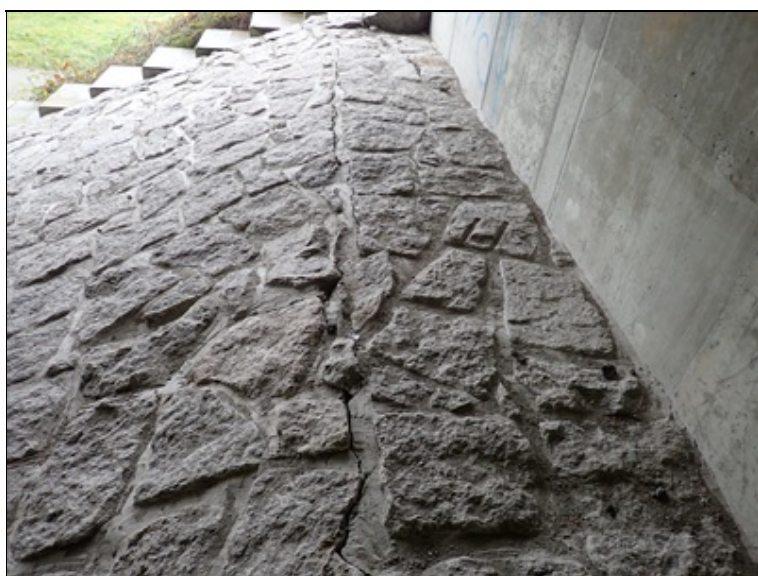
1.3.3 Zpevnění svahu

Podélná trhlina v kamenném opevnění u 1. opěry

Kamenné opevnění u 1.opěry s podélnou trhlinou. Opevnění u 2.opěry vpravo poškozené a poškozené spárování pod vyústěním odvodnění izolace.

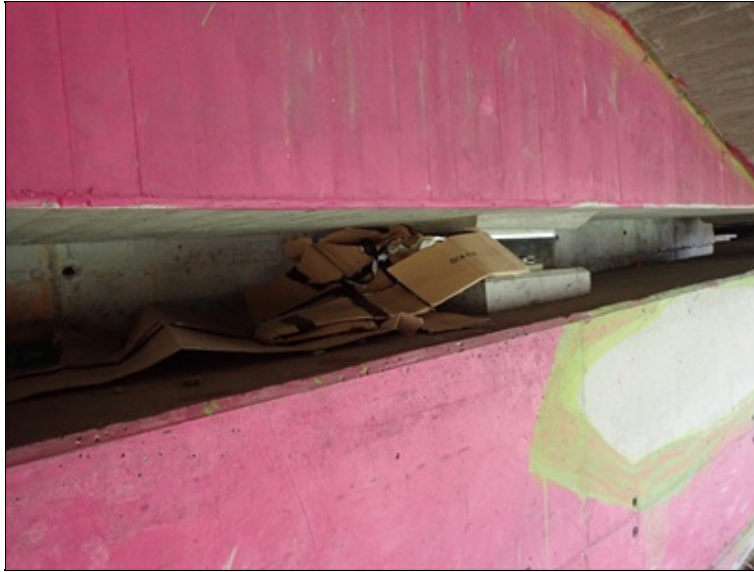
1.2 Mostní podpěry a křídla

2.úložný práh

Obě opěry pokresleny grafity a s lokálními smršťovacími trhlinami. Na 2.úložném prahu papírové krabice a nečistoty.
