# **Most 14-006..2**

Most přes Rochlickou ulici, MÚK Rochlice

## **BĚŽNÁ PROHLÍDKA**

Datum provedení prohlídky: 17.11.2017

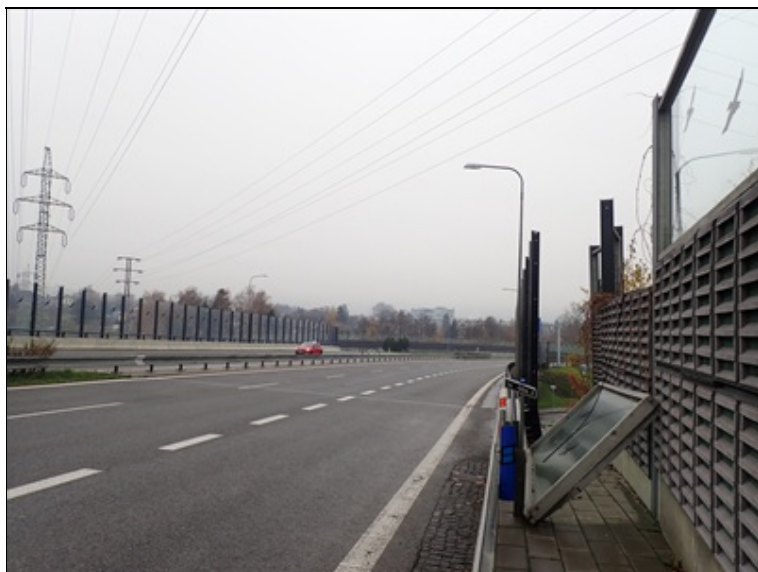
Celkový pohled na most proti směru staničení

### 4.3 Dopravní značení, označení mostu

Tabulka s evidenčním číslem mostu poškozena pádem výplně PHS.

### 4.5 Protihlukové zdi

Vypadlá výplň PHS za mostem vlevo.

| [3] | 4.3 | Dopravní značení, označení mostu | Opravit poškozenou tabulku s ev.číslem mostu za mostem vlevo. |
| [4] | 4.5 | Protihlukové zdi | Osadit a řádně utěsnit výplň PHS. |

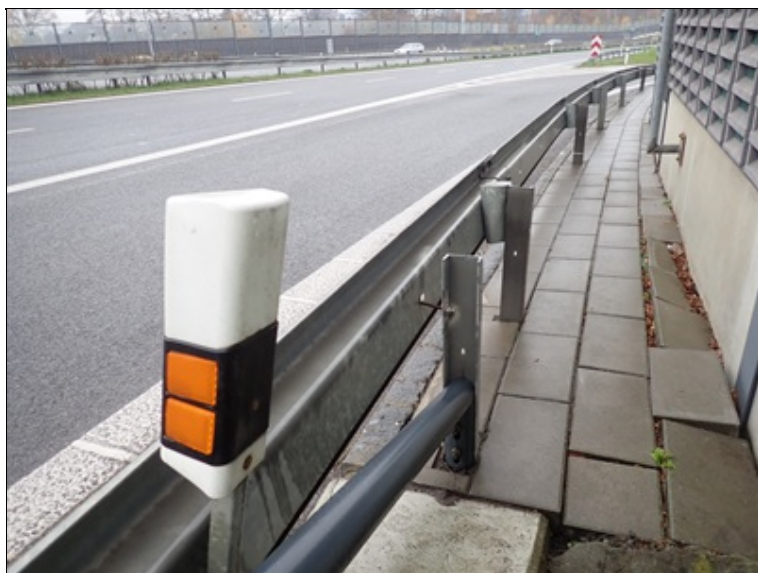
Svodidlo na levobřežním předpolí vlevo

#### 4.1 Svodidla/zábradelní svodidla

Poškozené svodidlo na obou předpolích mostu vlevo.

| [2] | 4.1 | Svodidla/zábradelní svodidla | Opravit svodidla na obou předpolích mostu vlevo. |

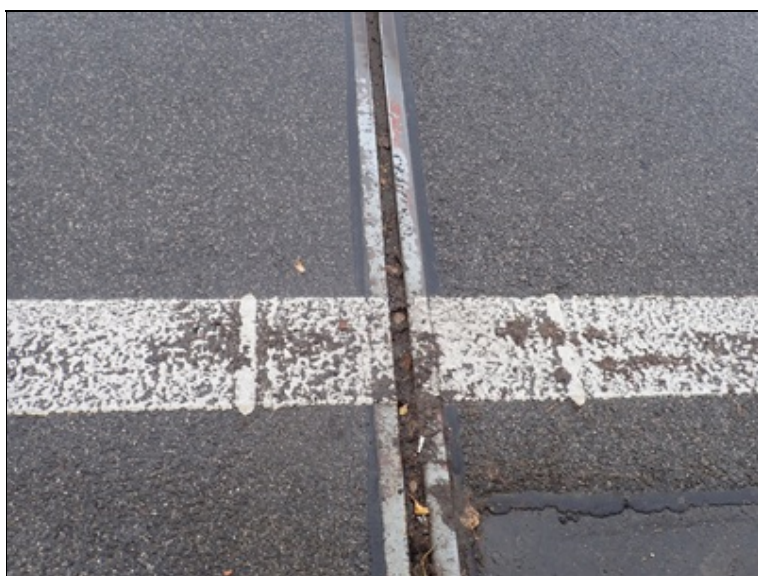
Dilatační závěr nad 2.opěrou

#### 2.3 Mostní závěry

Mostní závěry zanesené nečistotami.

| [1] | 2.3 | Mostní závěry | Vyčistit kompletně oba mostní závěry. |

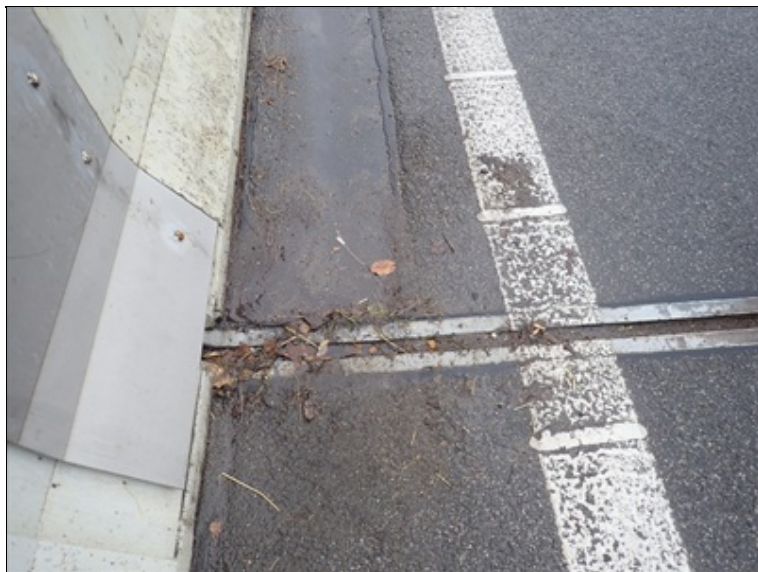
Dilatační závěr nad 1.opěrou

**2.3 Mostní závěry**

Mostní závěry zanesené nečistotami.

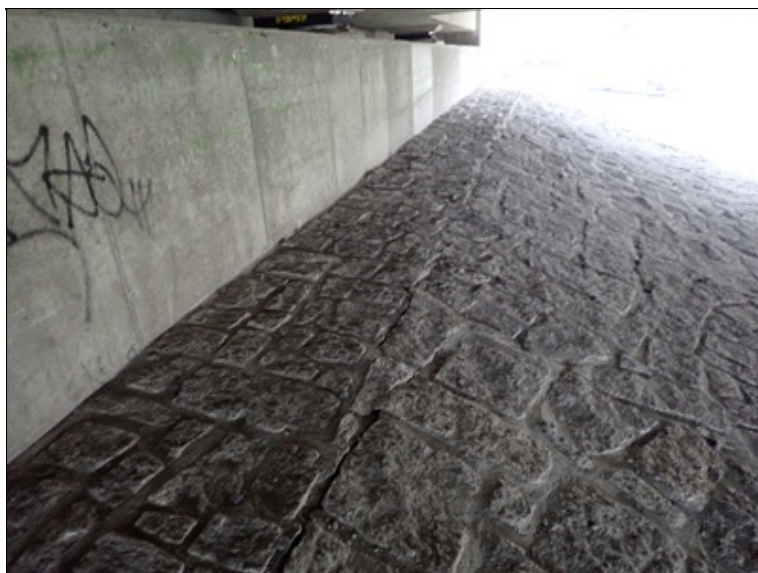
Pohled na 1. opěru a kamennou zádlažbu pod mostem s trhlinou.

**1.2 Mostní podpěry a křídla**

Obě opěry pokresleny grafity.

**4.6 Území pod mostem a přístupové cesty**

Podélná trhлина v kamenném opevnění pod mostem podél 1. opěry.

| [5] | 4.6 | Území pod mostem a přístupové cesty | Oprava trhliny v kamenném opevnění podél 1. opěry. |

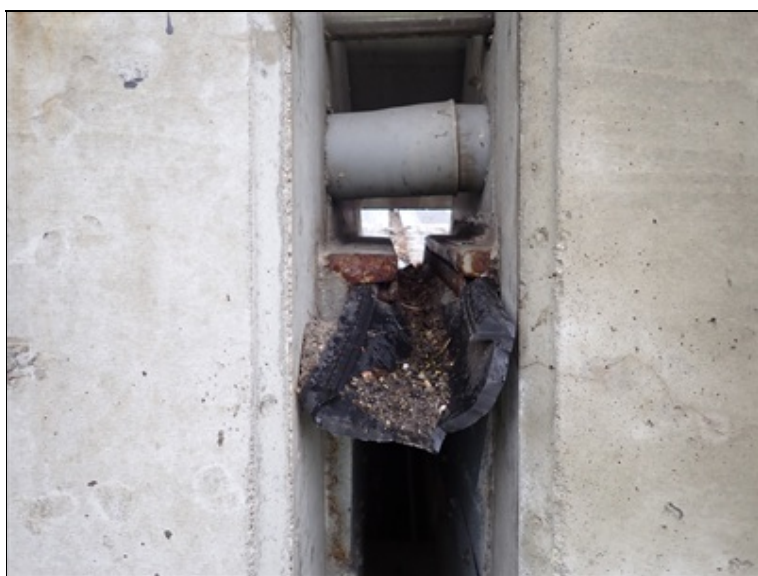
Dilatace nad 1.opěrou

**2.3 Mostní závěry**

Mostní závěry zanesené nečistotami.

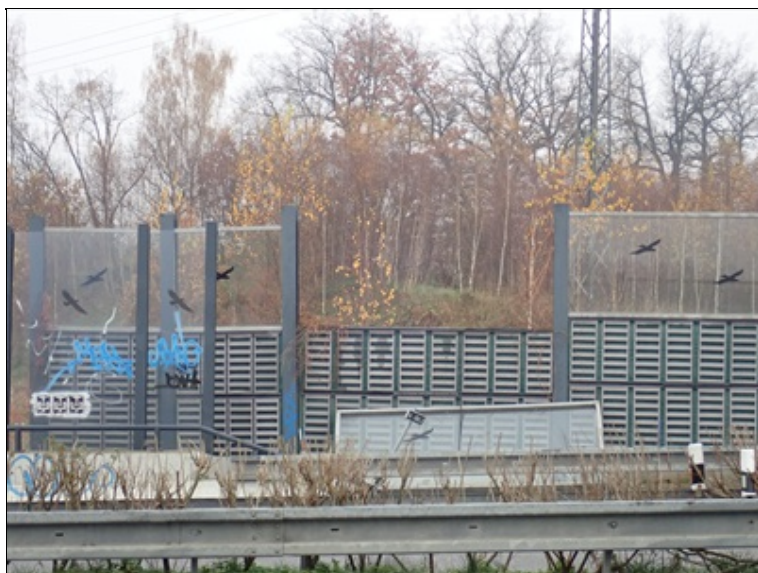
Vypadlá tabule PHS, včetně poškození tabulky s evidenčním číslem mostu.

#### 4.5 Protihlukové zdi

Vypadlá výplň PHS za mostem vlevo.

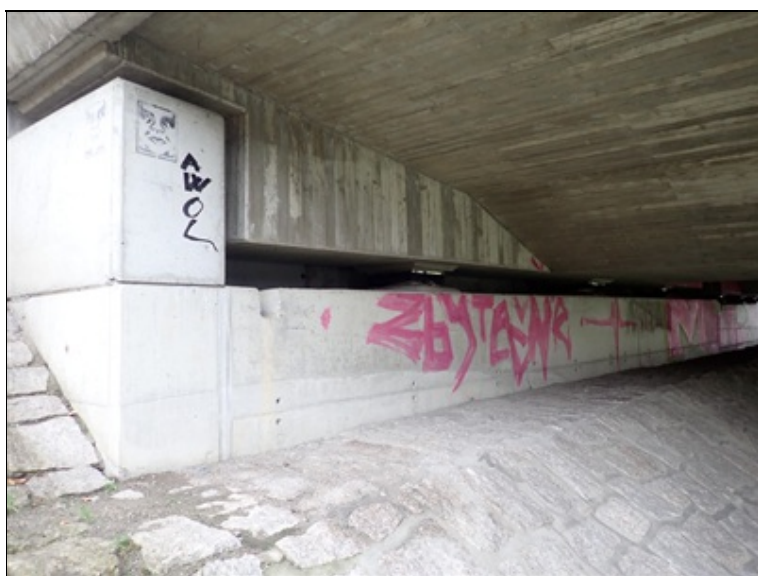
Pohled na 2.opěru

#### 1.2 Mostní podpěry a křídla

Obě opěry pokresleny grafity.
