# **Most 14H-008..3**

Most přes Tanvaldskou ulici, MÚK Vratislavice

## **BĚŽNÁ PROHLÍDKA**

Datum provedení prohlídky: 17.11.2017

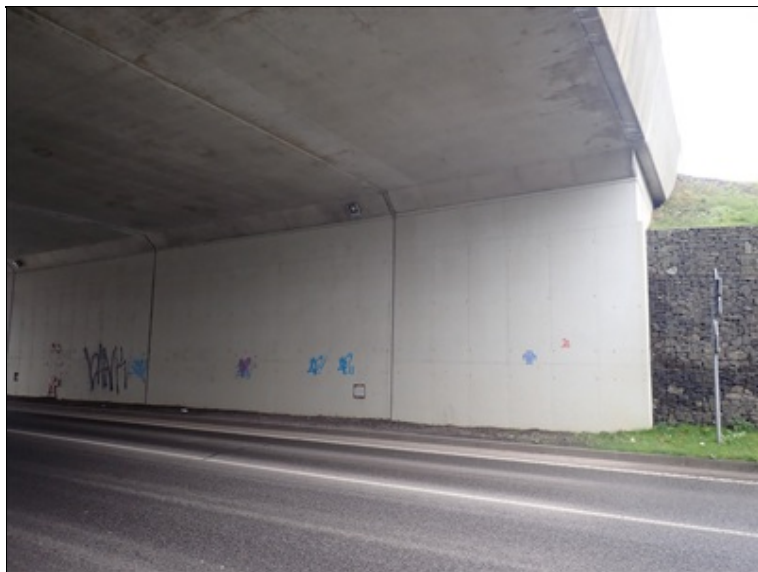
Na podhled NK vlevo zatéká z pod říms.

Pohled na 1. opěru a zatékání na podhled NK pod římsou vlevo

| [5] | 2.1 | Nosná konstrukce | Bez návrhu opatření. Návrh opatření - viz. dilatace říms. |

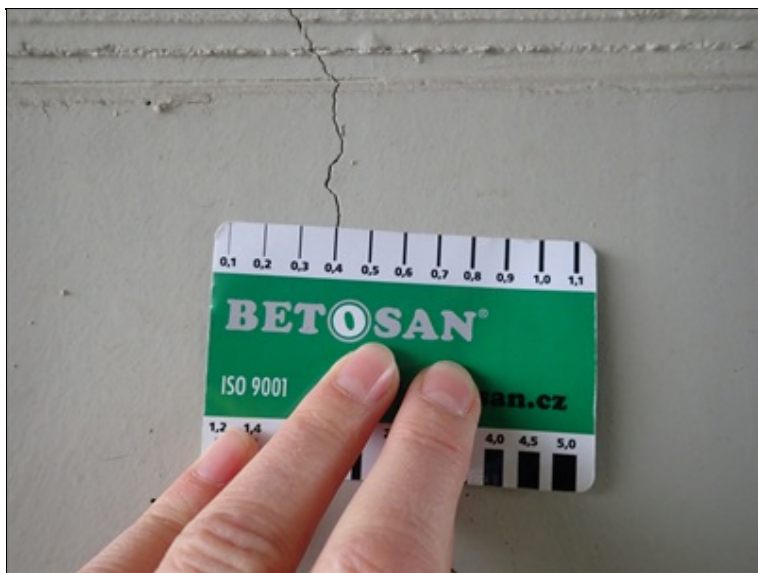
V opěrách šikmé a svislé trhliny o šířce cca 0.4mm. Zatéká na 1.rovnoběžné křídlo vpravo. Na bok 1.opěry vlevo zatéká. Obě opěry pokresleny grafity.

Vlasové trhliny v opěrách, resp. ve stojkách ráků

| [4] | 1.2 | Mostní podpěry a křídla | Bez návrhu opatření. Návrh opatření - viz. dilatace říms. |

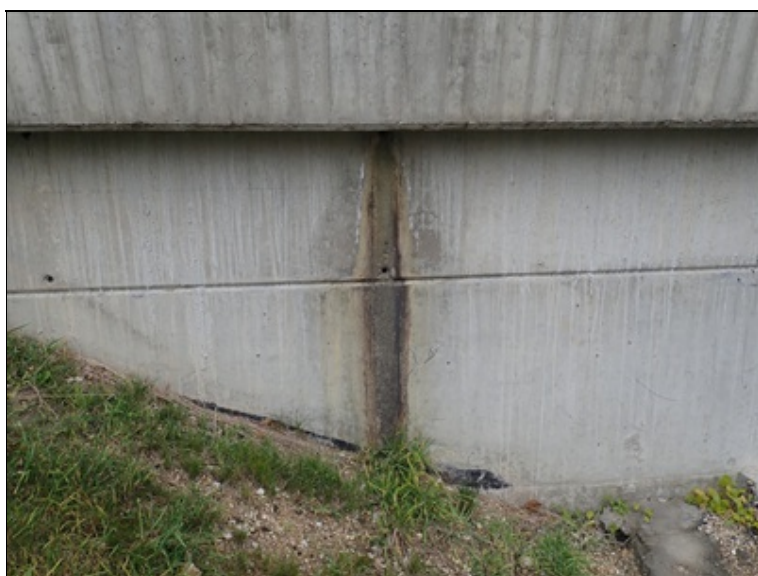
Detail zatékání na křídlo za 1.opěrou vpravo

V opěrách šikmé a svislé trhliny o šířce cca 0.4mm. Zatéká na 1.rovnoběžné křídlo vpravo. Na bok 1.opěry vlevo zatéká. Obě opěry pokresleny grafity.

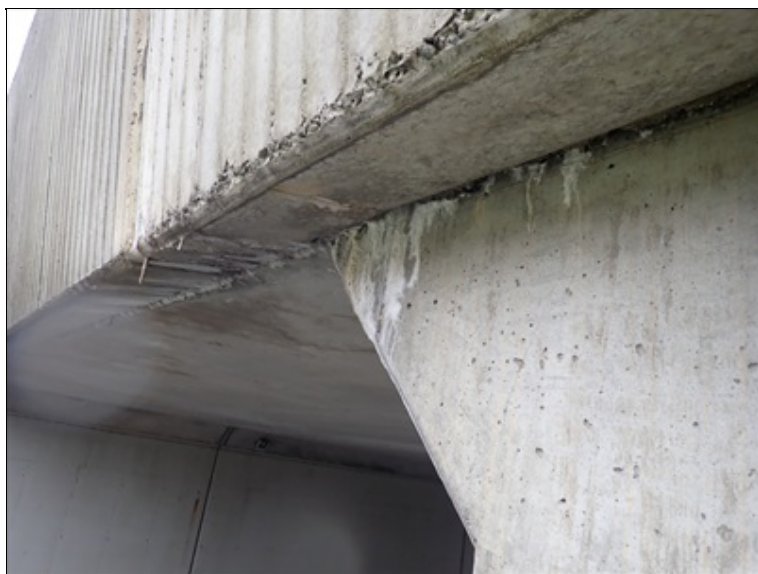
Detail zatékání pod římsou vlevo u 1.opěry

Na podhled NK vlevo zatéká z pod říms.

V opěrách šikmé a svislé trhliny o šířce cca 0.4mm. Zatéká na 1.rovnoběžné křídlo vpravo. Na bok 1.opěry vlevo zatéká. Obě opěry pokresleny grafity.

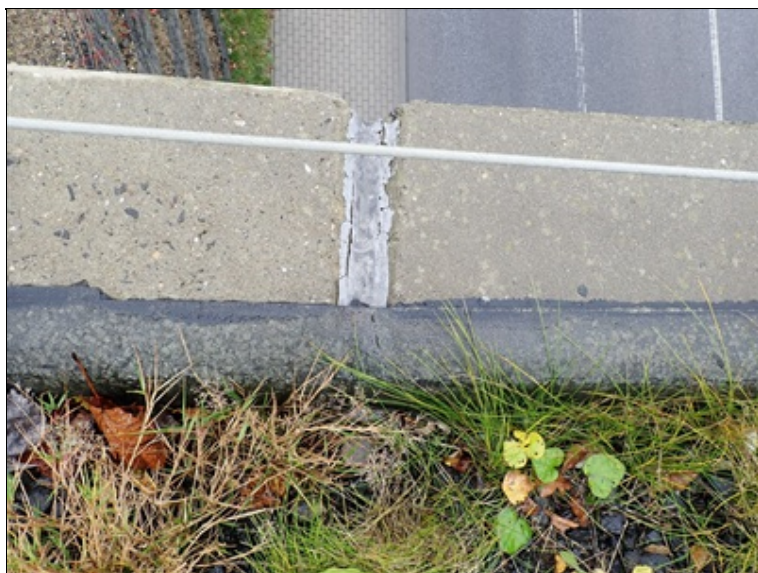
Dilatace v obou římsách poškozené.

Dilatace římsy vpravo, včetně detailu ukončení izolace

| [2] | 3.3.1 | Římsa | Opravit dilatace v římsách. |

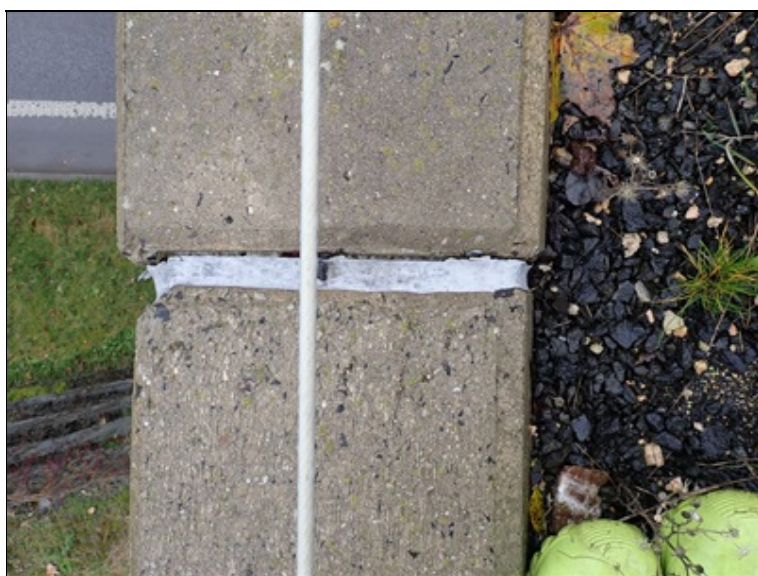
Dilatace římsy vlevo

Dilatace v obou římsách poškozené.

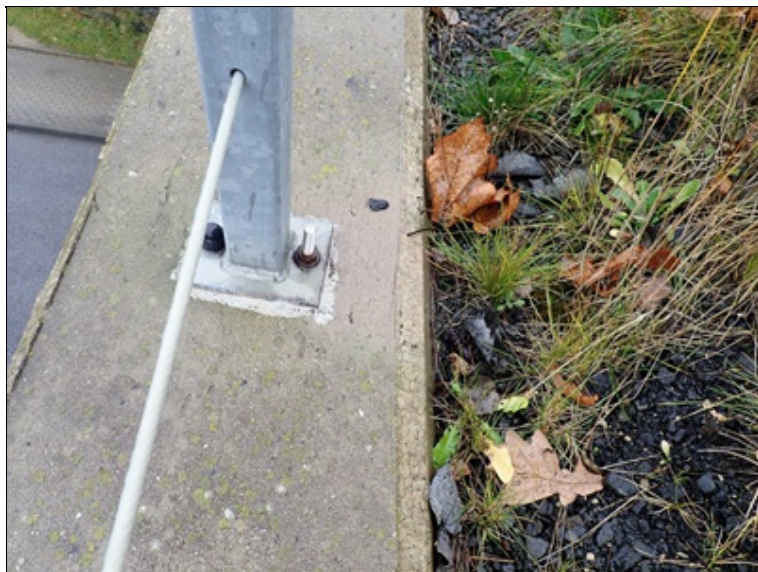
Lokálně nejsou zkráceny vlepované kotvy pro kotvení zábradelních sloupků a nejsou opatřeny krytkami.

Kotvení zábradelního sloupku na římse vlevo

| [3] | 4.2 | Zábradlí | Zkrátit dodatečně vlepované kotvy pro kotvení zábradelních sloupků a opatřit je krytkami. |

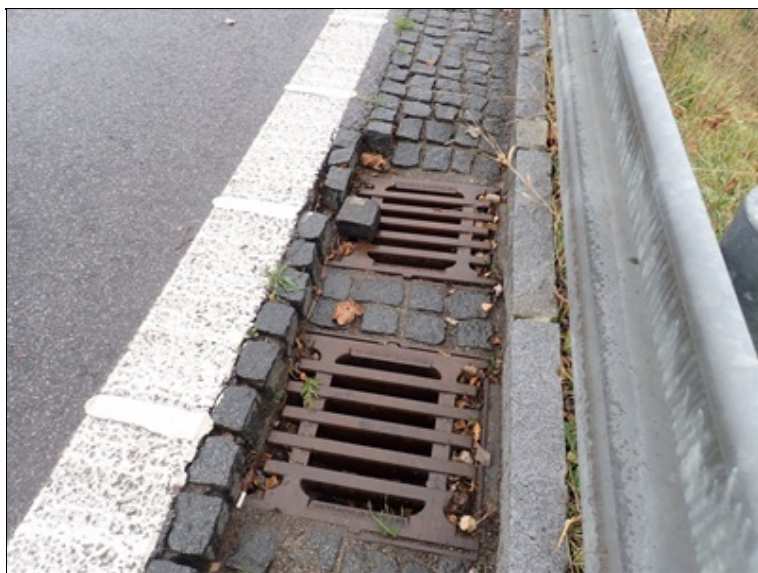
Krajnice z žulové zádlahy v okolí uličních vpustí vlevo je poškozená.

Krajnice v okolí UV

Krajnice z žulové zádlažby v okolí uličních vpustí vlevo je poškozená.

| [1] | 3.1 | Vozovka | Opravit žulovou zádlažbu v okolí UV. |
