Most 14H-011

Most přes místní komunikaci, Kunratice

BĚŽNÁ PROHLÍDKA

Datum provedení prohlídky: 17.11.2017

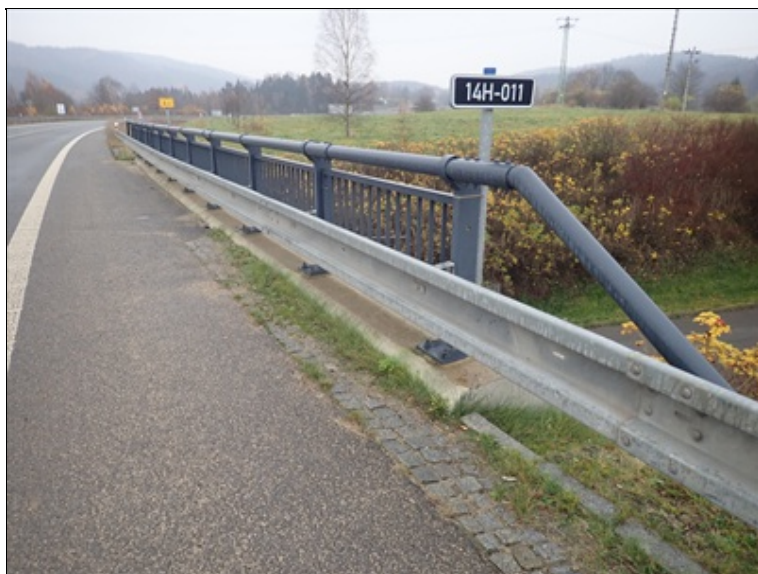
3.1 Vozovka

Zakořeněná vegetace v krajnici podél římsy vpravo.

Krajnice a římsa vpravo u 1.opěry

Vyčistit krajnici podél římsy vpravo.

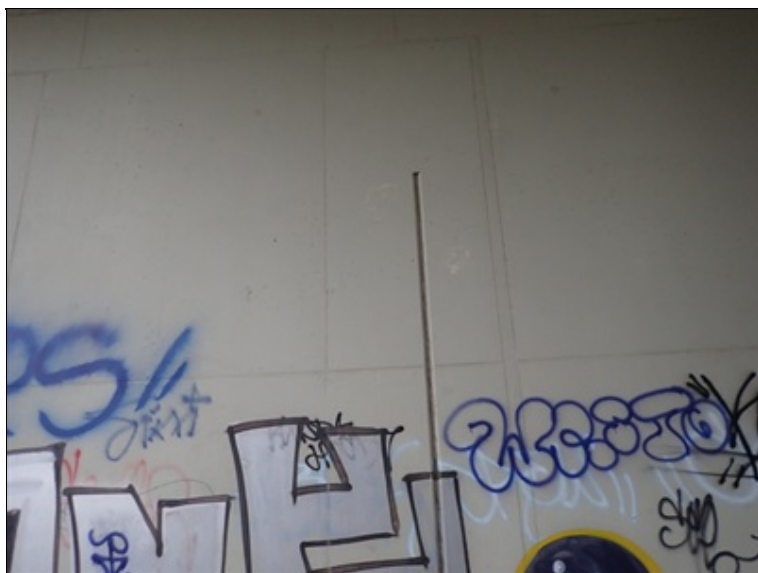
1.2 Mostní podpěry a křídla

Ve 2. opěře uprostřed, nad pracovní spárou, vlasová trhlinka. Obě opěry pokresleny grafity.

Pracovní spára uprostřed 2.opěry

Ve 2. opěře uprostřed, nad pracovní spárou, vlasová trhlina. Obě opěry pokresleny grafity.

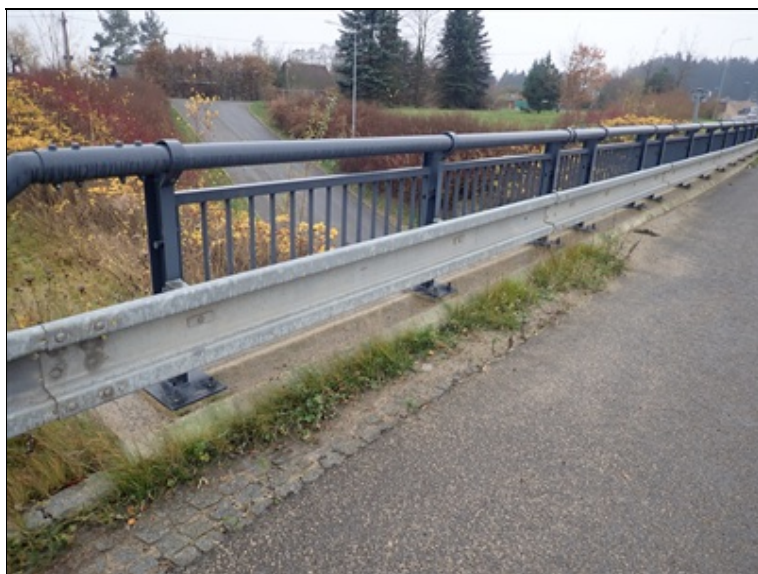
3.1 Vozovka

Krajnice a římsa vpravo u 2.opěry

Zakořeněná vegetace v krajnici podél římsy vpravo.
