| Akce: | OPRAVA ROOSEVELTOVA MOSTU | | | Datum | Stupeň |
| Příloha: | DIAGNOSTICKÝ PRŮZKUM | | | Souprava | Č. přílohy |

# **DIAGNOSTICKÝ PRŮZKUM**

V září 2017 byl pracovníky firmy Pontex spol. s r.o. proveden diagnostický průzkum vybraných částí Rooseveltova mostu v Plzni. Průzkum byl zpracováván pro potřeby projektové dokumentace Oprava Rooseveltova mostu a je jeho součástí.

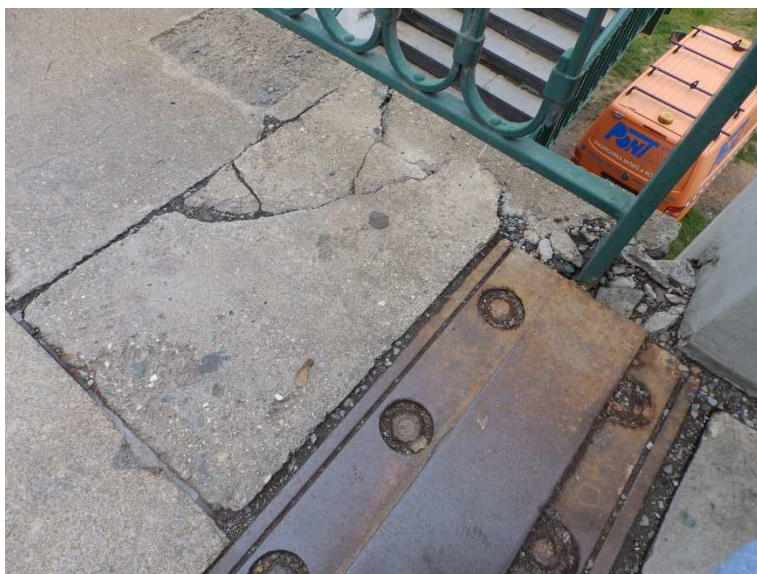
Poruchy u mostního závěru nad OP1.

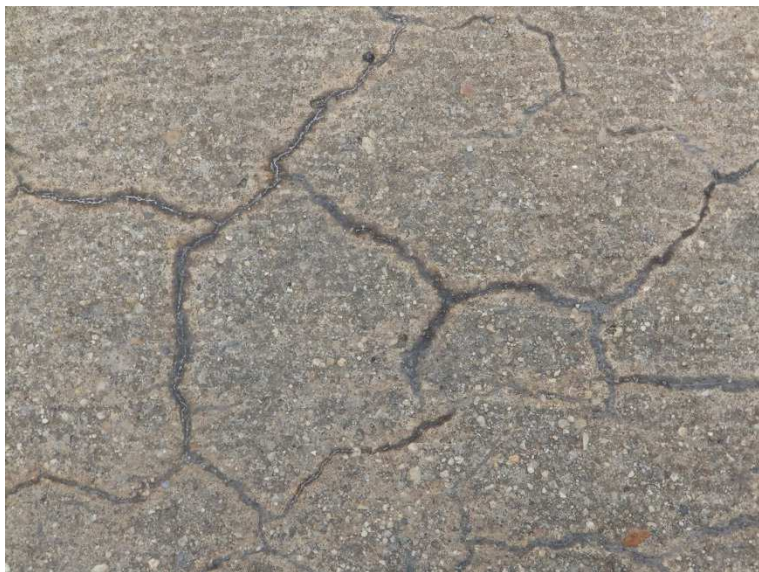
Na horním povrchu říms bylo zjištěno větší množství trhlin. Na základě uspořádání a vzhledu těchto trhlin je pravděpodobné, že příčinou může být výskyt reakce alkálií s kamenivem.

Trhliny na horním povrchu římsy (podezření na ASR).

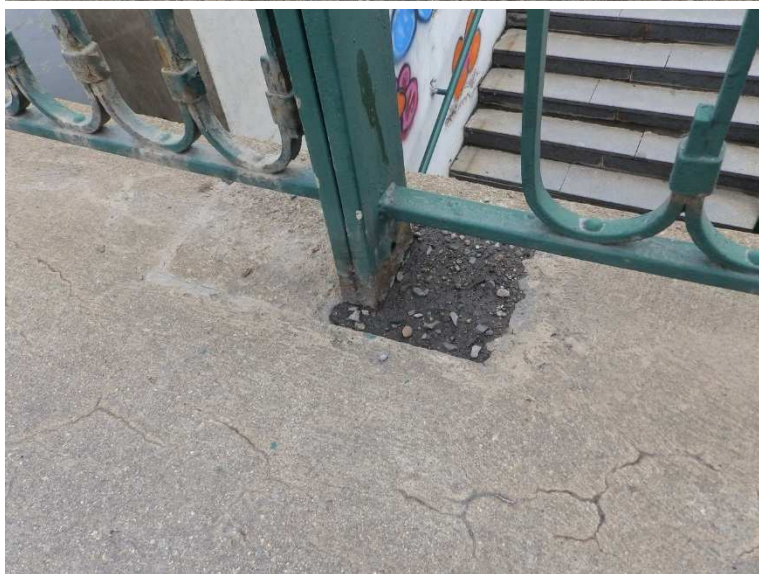
V místech kapes pro sloupky zábradlí došlo vlivem zatékání a působení mrazu k odtržení vnější části betonu.

Degradace betonu okolo sloupku zábradlí.

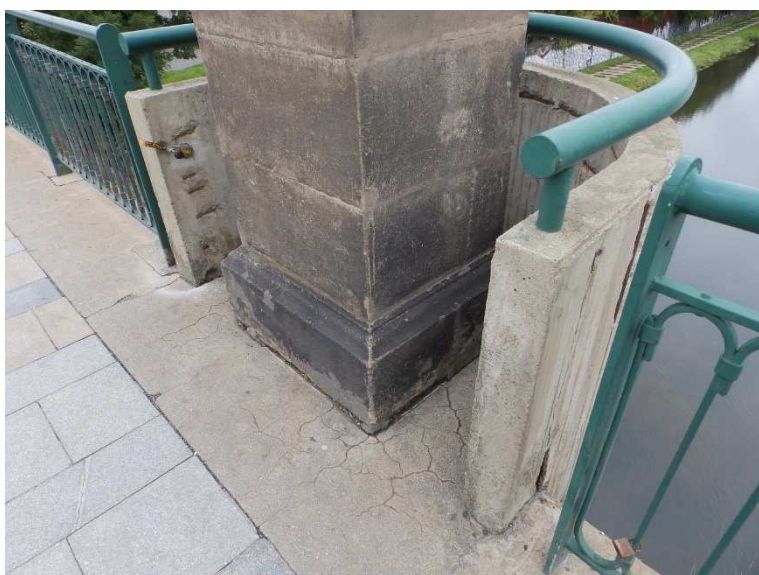
Zejména na bočních plochách říms, jakož i na zábradelních zídkách je zjevně nedostatečná tloušťka krycí vrstvy a dochází k její separaci. Obnažená výztuž pak povrchově koroduje.

Pohled na niku - nedostatečná krycí vrstva výztuže, dochází k separaci nad korodující výztuží. Sítě trhlin na horním povrchu římsy.

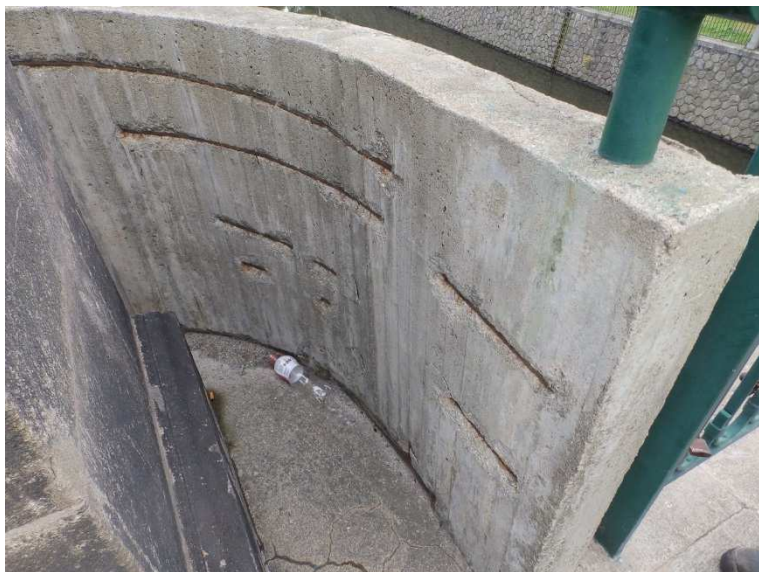
Separace krycí vrstvy na nice, koroze výztuže.

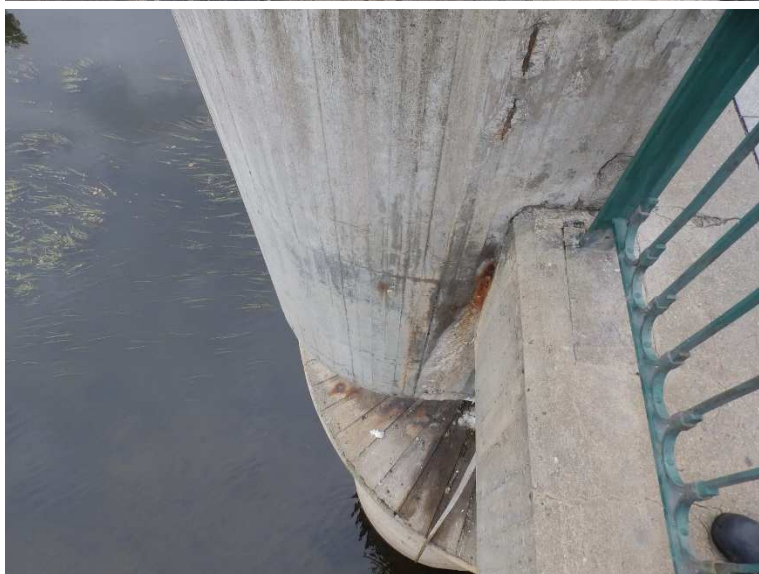
Zatékání na vnější líc niky podél římsy.

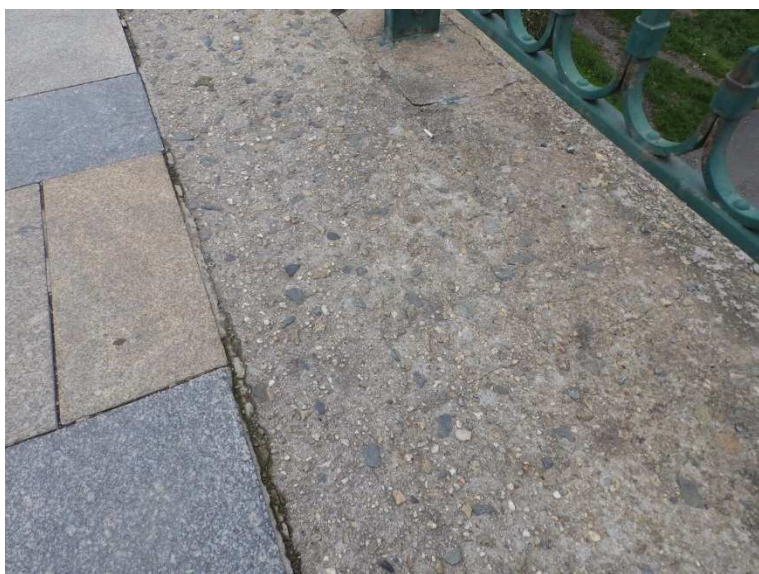
V některých částech – zejména ve 3 poli před Op4 dochází k výrazné povrchové degradaci betonu v tl. do 20 mm.

Degradace betonu na horním líci v poli 3.

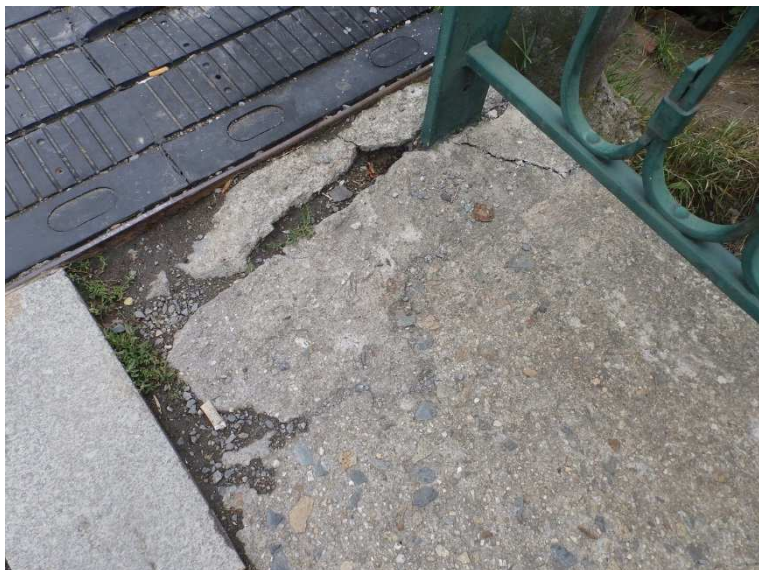
Rozpad betonu u mostního závěru nad OP4

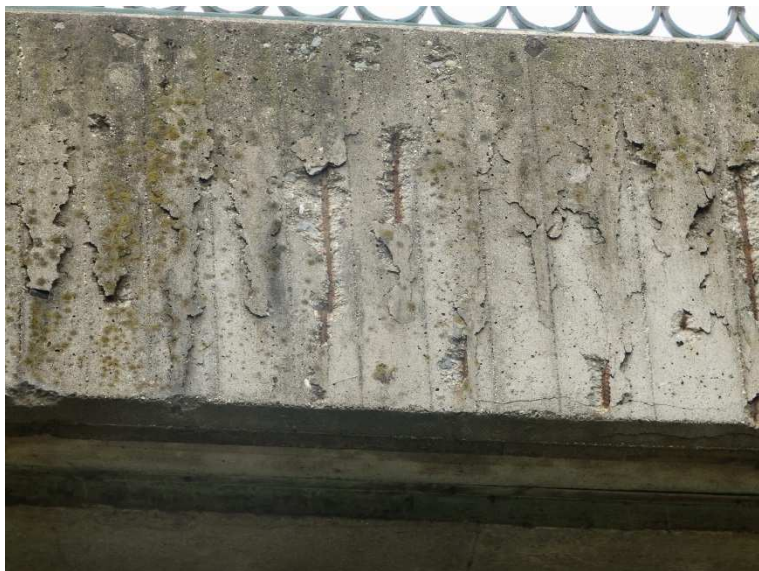
Separace krycí vrstvy na vnějším lici římsy, odhalená výztuž koroduje.

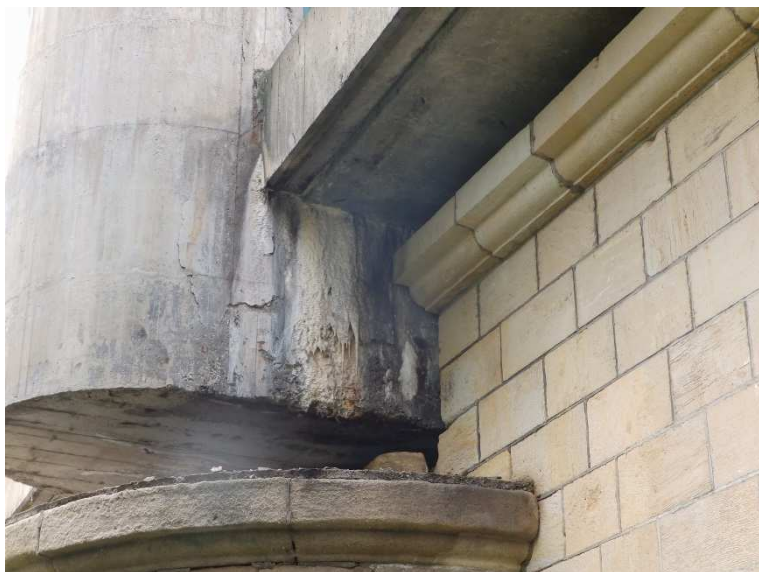
Silné průsaky na líc niky podél římsy.

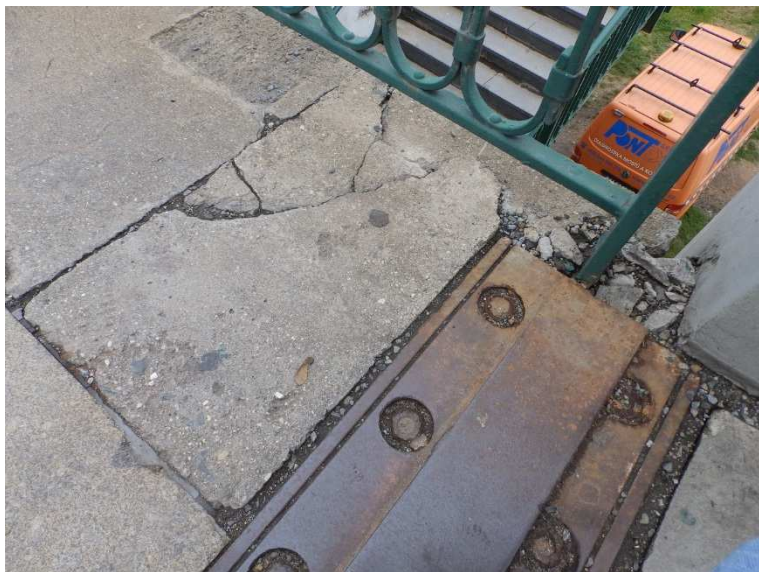
Rozpad římsy u mostního závěru nad OP1.

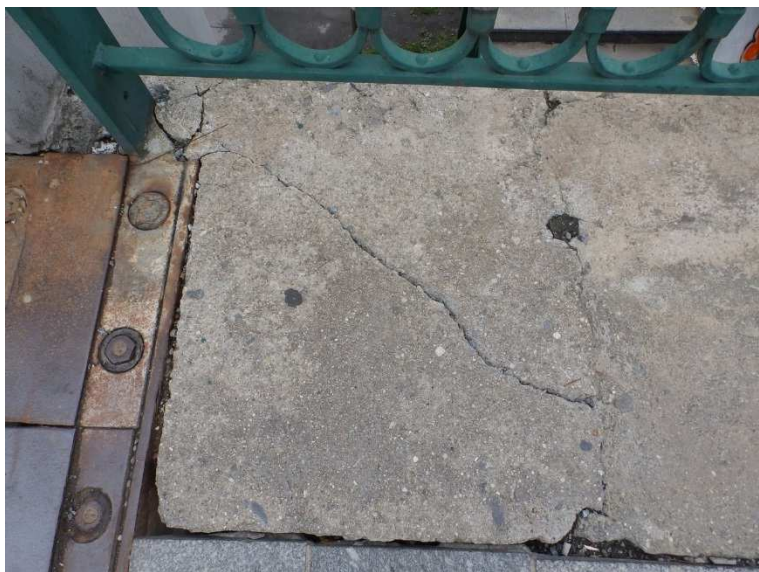
Rozpad římsy u mostního závěru nad OP1.

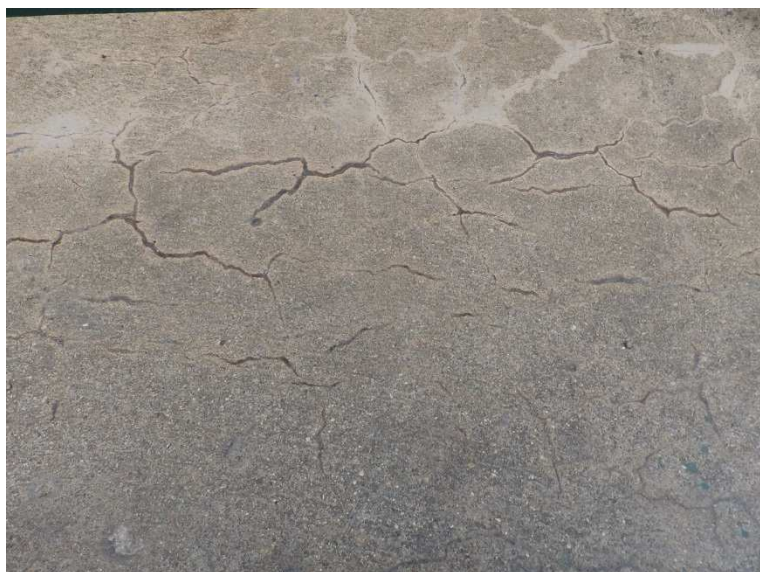
Trhliny na horním povrchu římsy (podezření na ASR).

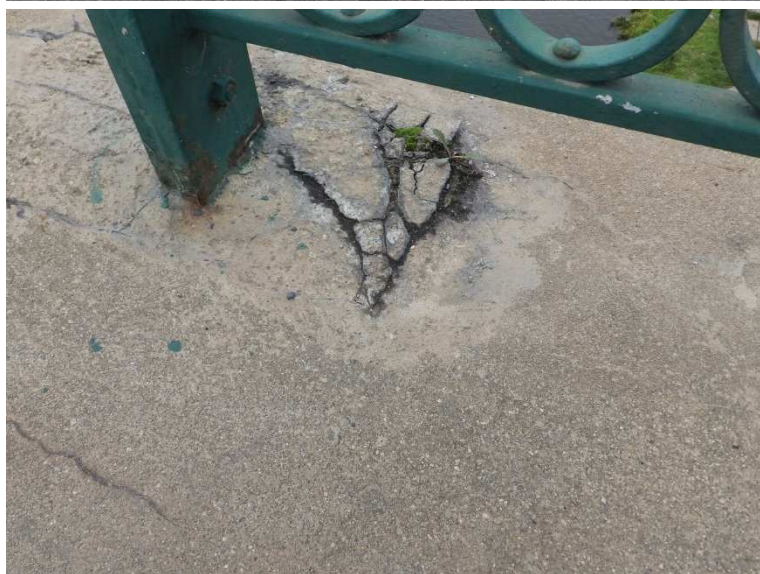
Degradace betonu okolo sloupku zábradlí.

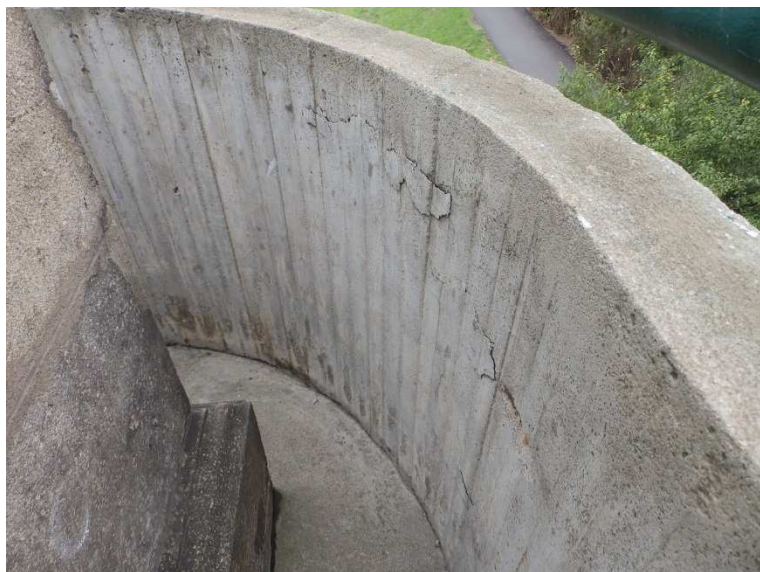
Separace krycí vrstvy na nice za sochou.

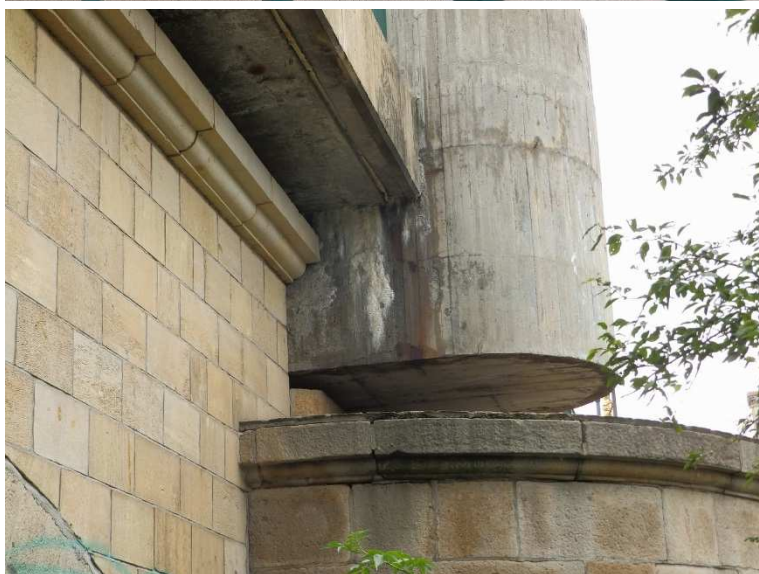
Silné průsaky na líc niky podél římsy.

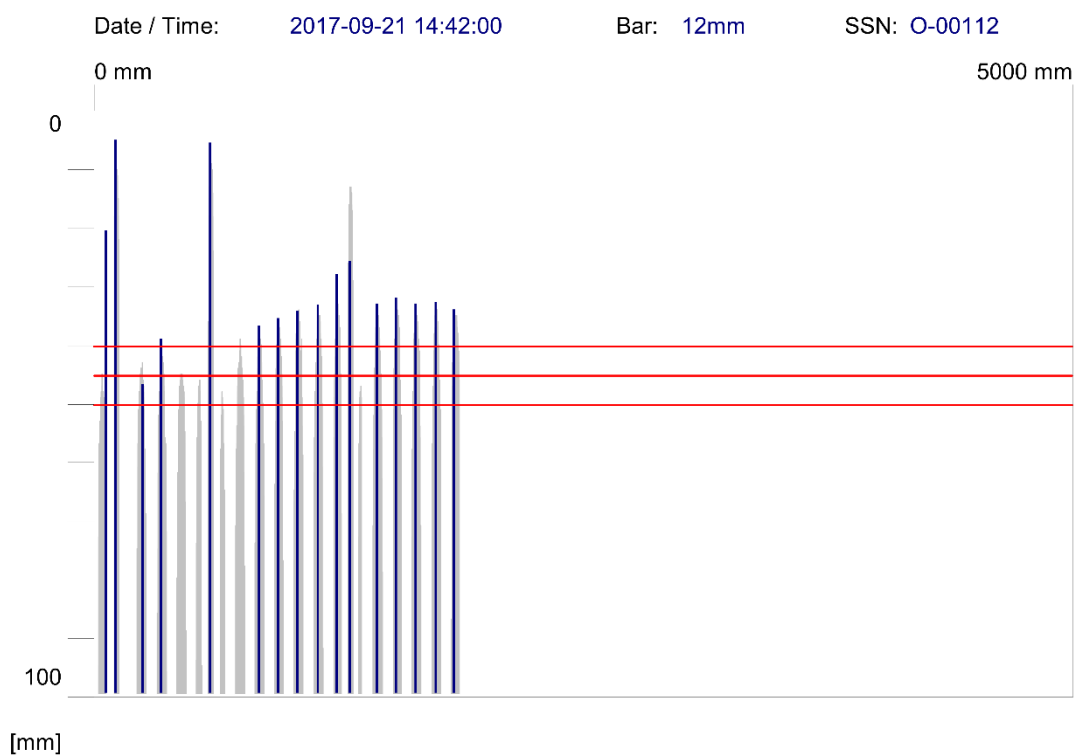
Quickscan: FQ000075.BAR

| Zk. místo | Popis zkoušené části konstrukce | Naměřené hodnoty | Hodnocení z hlediska ČSN EN 1992-1-1:2006 (ČSN 73 1201) Eurokód 2 |
|---|---|---|---|
| <b>FQ – 0075</b> | Bok pravé římsy u schodiště - svislá výztuž | cca 25 - 35 mm,<br>min. 5 mm<br>prům. 29 mm | <b>Nevyhovuje</b> |

bok pravé římsy u schodiště - svislá výztuž

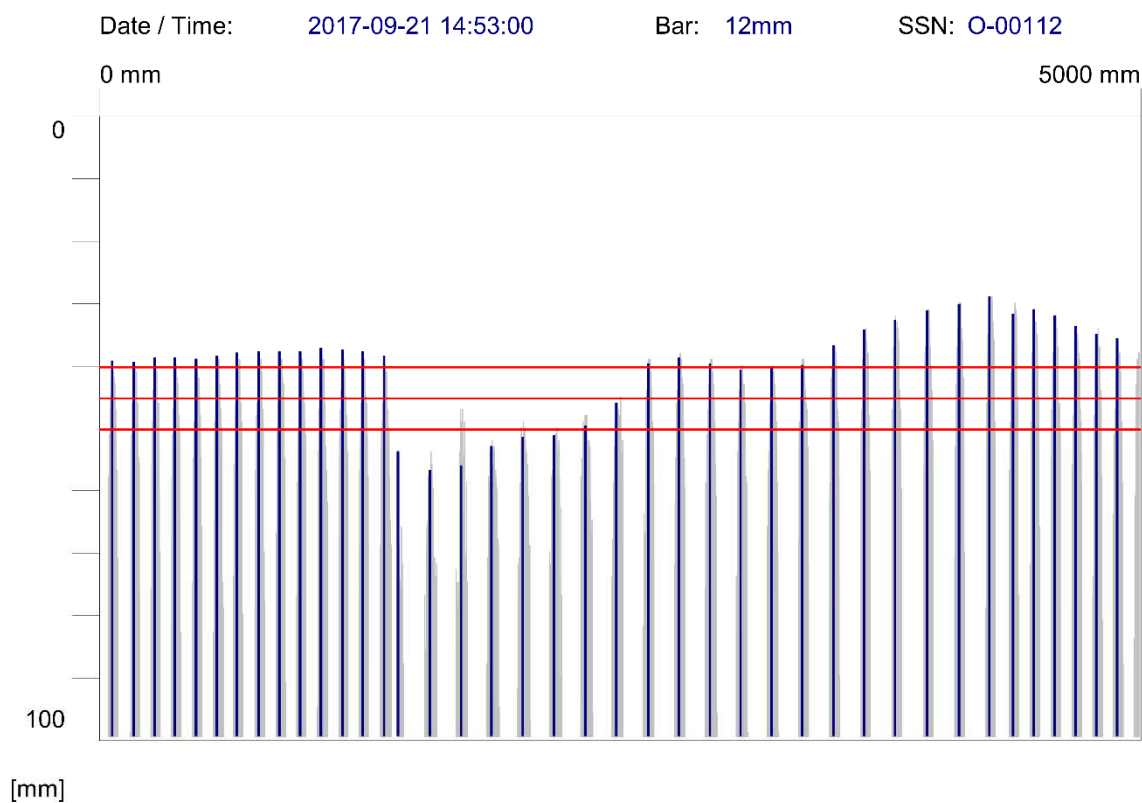
Quickscan: FQ000080.BAR

| Zk. místo | Popis zkoušené části konstrukce | Naměřené hodnoty | Hodnocení z hlediska ČSN EN 1992-1-1:2006 (ČSN 73 1201) Eurokód 2 |
|---|---|---|---|
| <b>FQ - 0080</b> | Bok pravé římsy u opěry 4 - svislá výztuž | cca 30 - 40 mm,<br>min. 29 mm<br>průměr 39 mm | <b>Nevyhovuje</b> |

bok levé římsy u opěry 4 - svislá výztuž

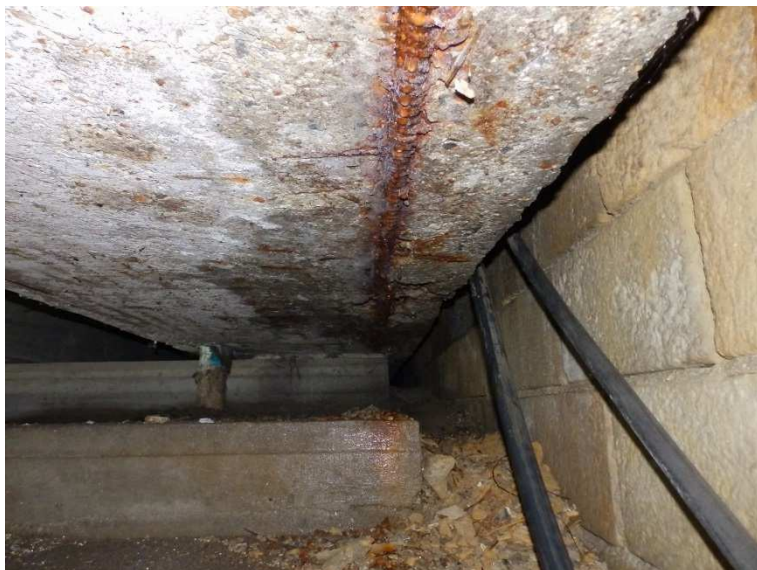
Aktivní průsaky na pravém trámu v 1/2 pole 1. V místě průsaků dochází k degradaci betonu, odhalená výztuž koroduje.

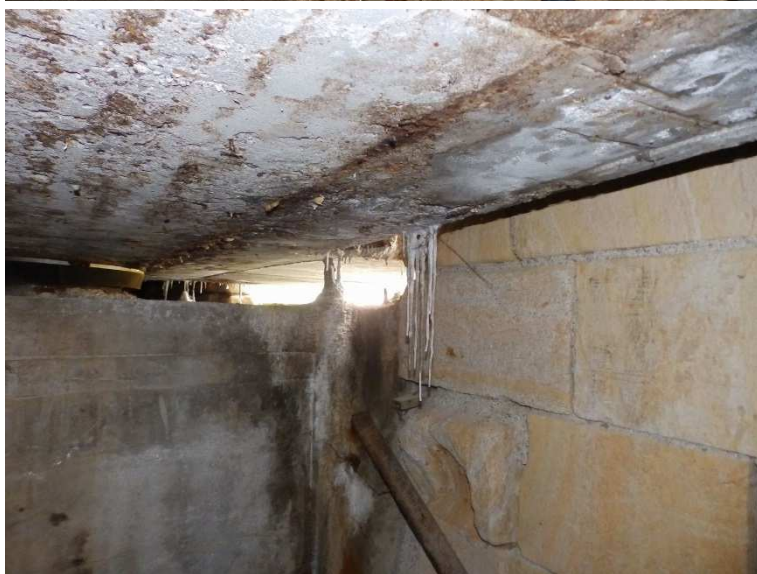
Průsaky s inkrustací v krajní část u pilíře P2 v poli 1.

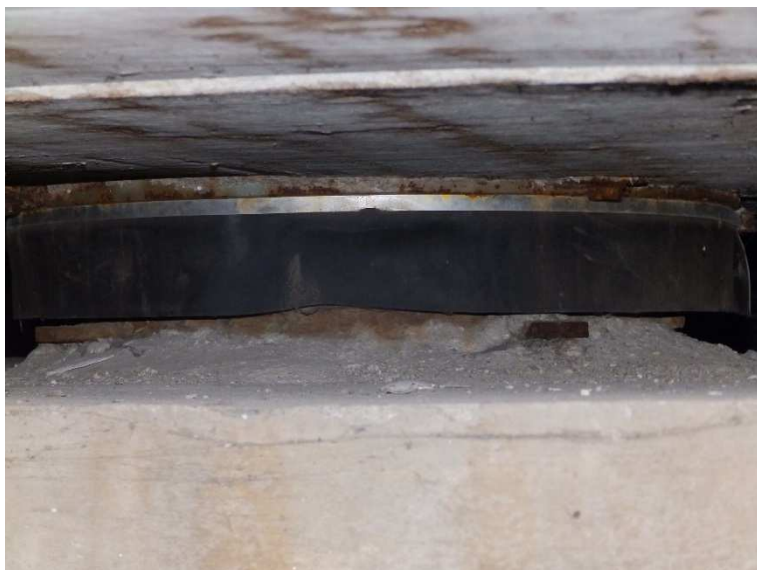
Nosná konstrukce je uložena na pilířích na hrncových ložiscích, která povrchově korodují. Na opěrách nebylo možné uložení zjistit, prostor uložení je vyplněn polystyrénovými deskami.

Povrchová koroze ložisek na P2.

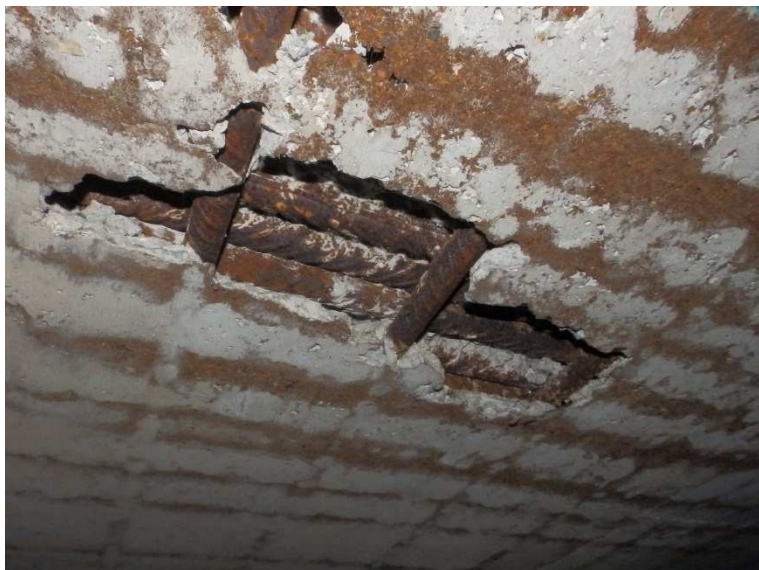
Štěrkové hnízdo na spodním líci nosné konstrukce. Koroze výztuže.

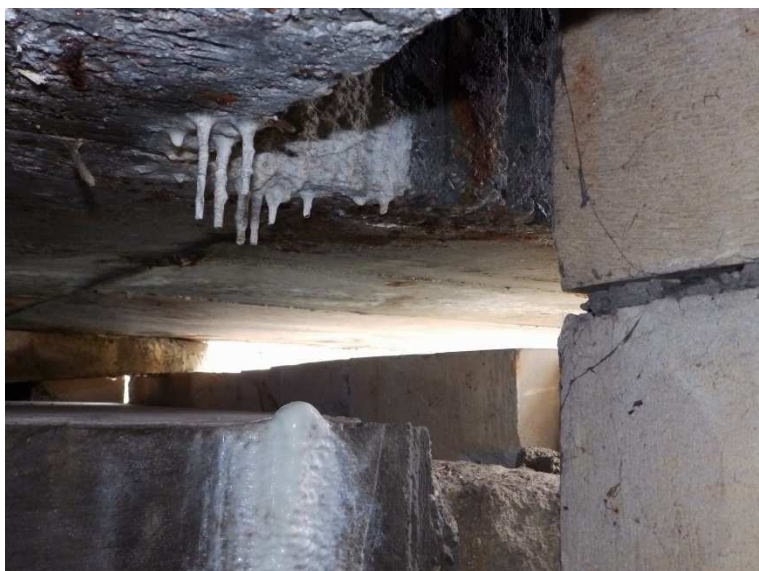
Průsaky s inkrustací v krajní části u pilíře P2.

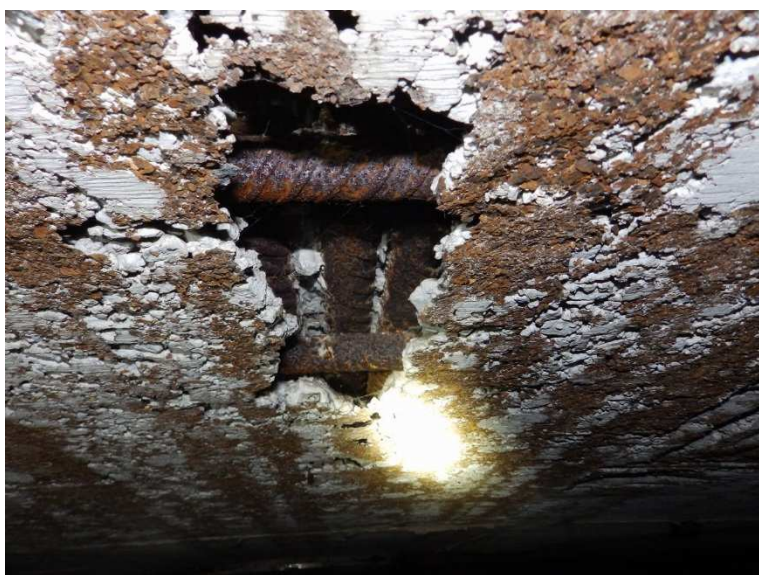
Štěrkové hnízdo na spodním líci nosné konstrukce. Koroze výztuže.

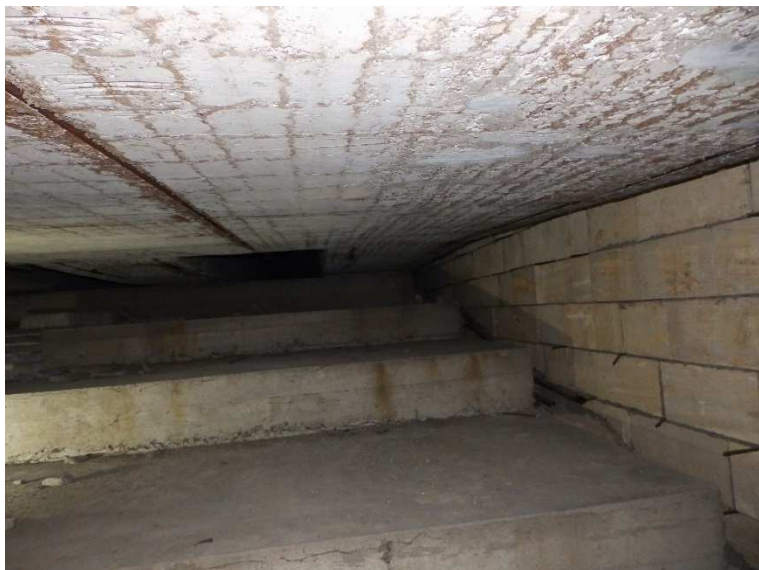
Pohled do druhé 1/2 pole 2, na spodním líci nosné konstrukce velké množství šterkových hnízd.

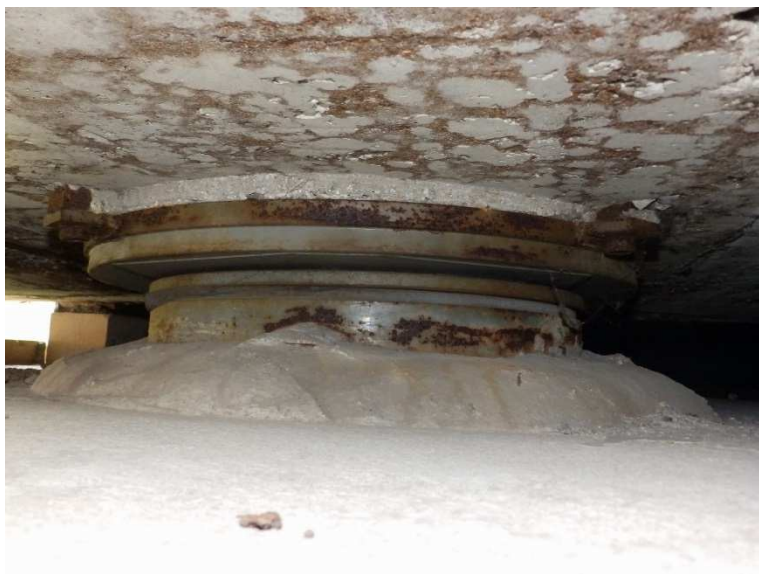
Povrchová koroze ložisek na P3.

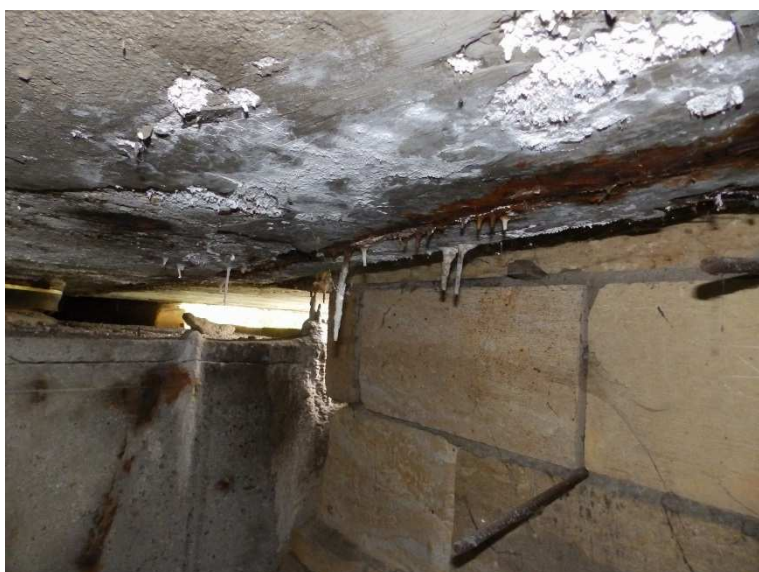
Aktivní průsaky v krajní části u pilíře P3

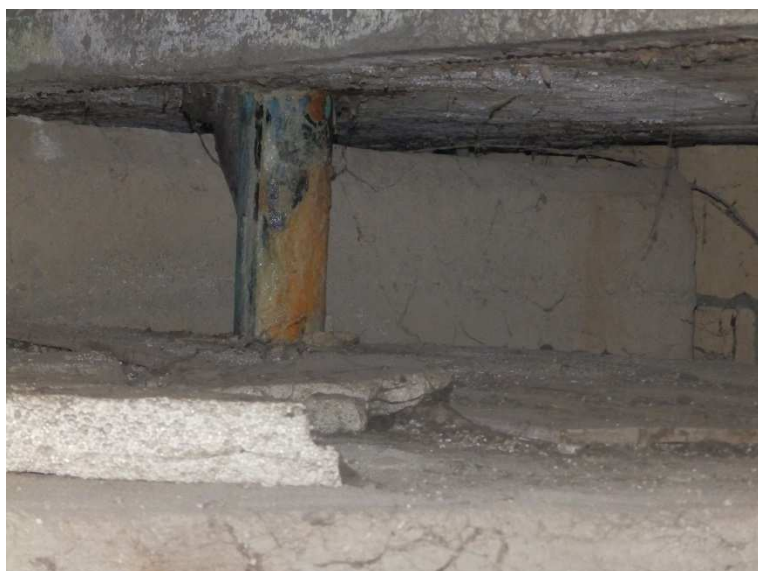
Průsaky s inkrustací v místě odvodňovací roury

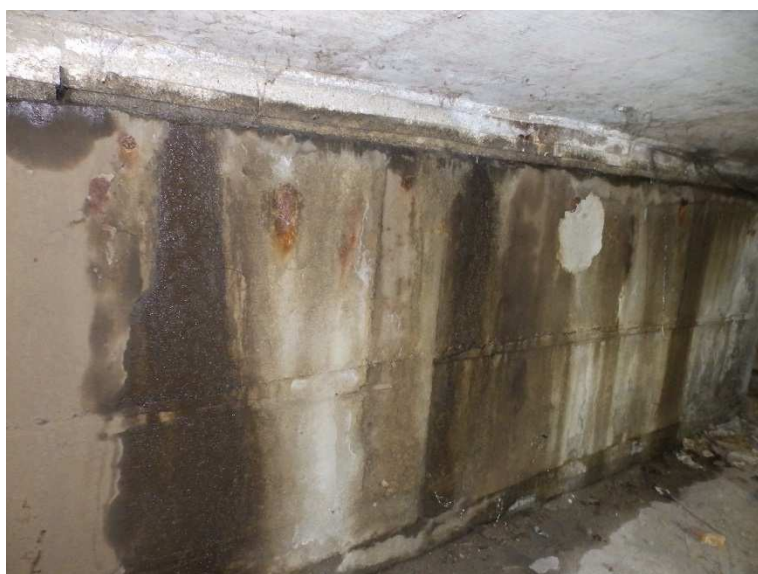
Aktivní zatékání na líc opěry OP4.

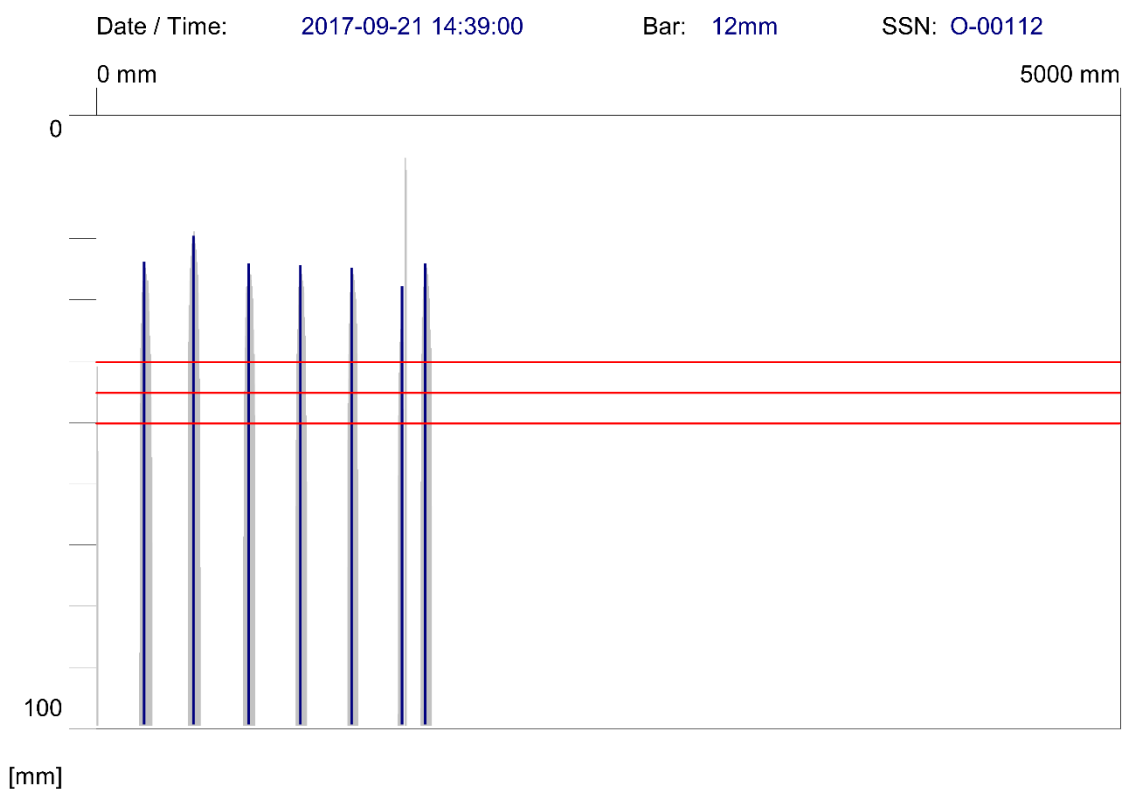
Quickscan: FQ000073.XFF

Spodní líc konzoly nosné konstrukce na pravé straně mostu u schodiště - příčná výztuž

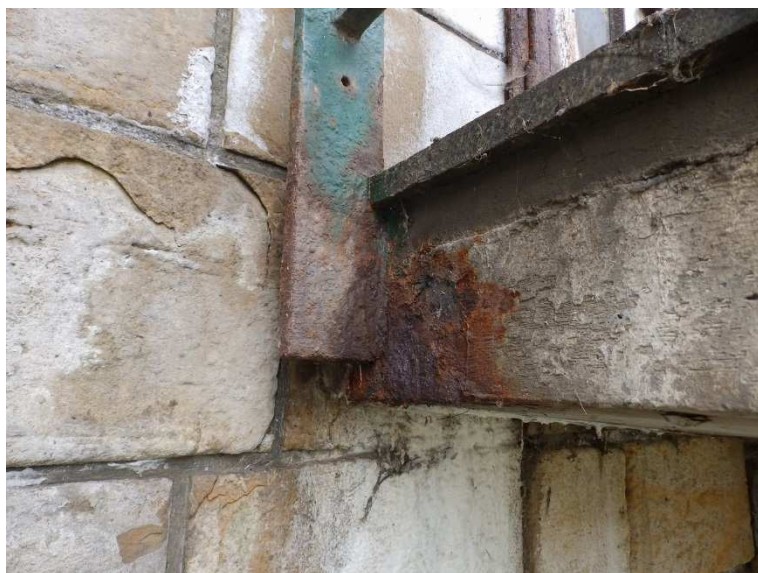
Ocelové zábradlí silně koroduje, zejména v místě ukotvení.

Silná koroze ocelového sloupku zábradlí.

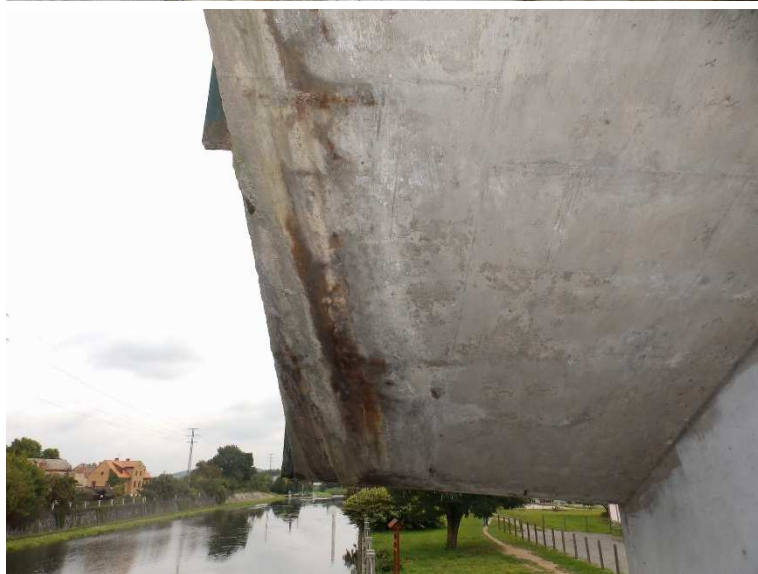
Silné zatékání přes okraj na spodní líc schodiště.

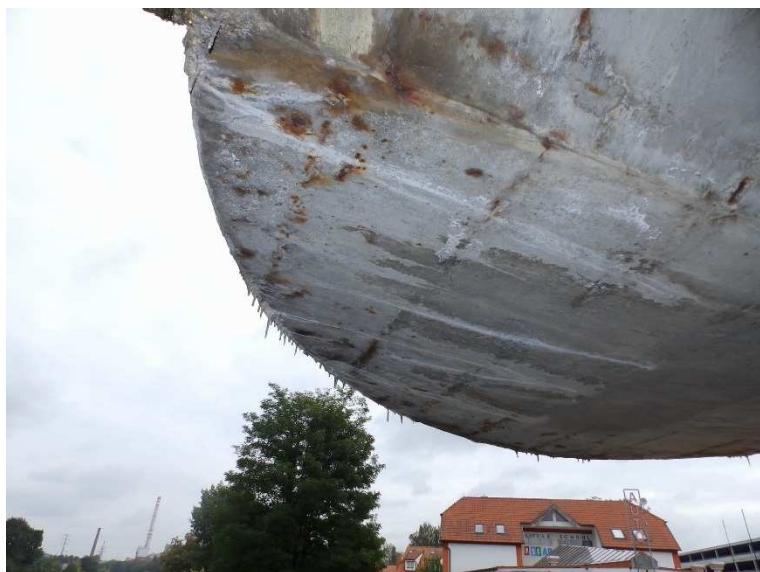
Silné zatékání přes okraj na spodní líc schodiště.

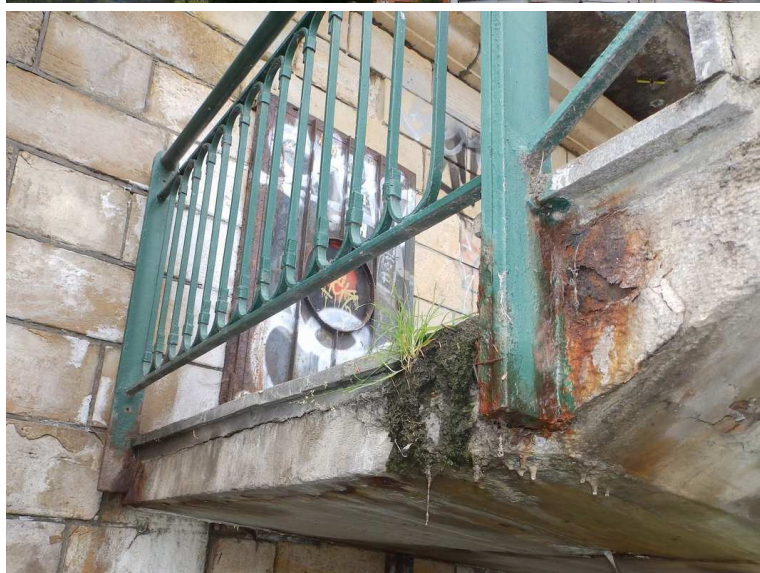
Zatékání, inkrustace, degradace betonu.

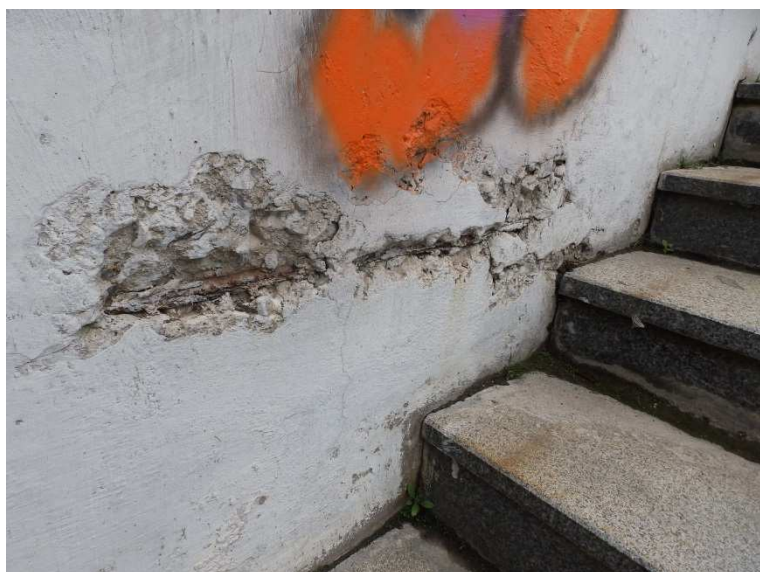
Na schodišťové stěně jsou místy šterková hnízda, kde dochází k rozpadu betonu, odhalená výztuž koroduje. V části u terénu dochází zejména na hranách k separaci krycí vrstvy vlivem koroze výztuže.

Štěrková hnízda, degradace betonu, koroze odhalené výztuže.

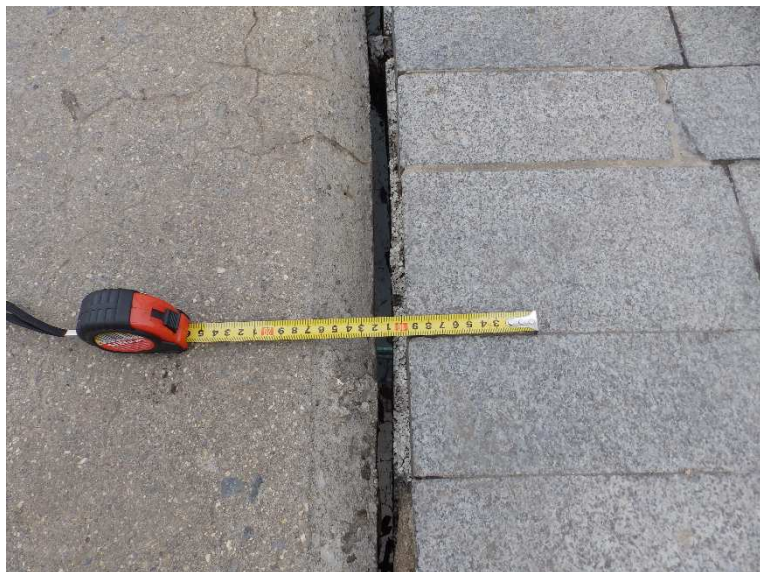
Spára v místě styku mostní konstrukce a konstrukce povodního schodiště.

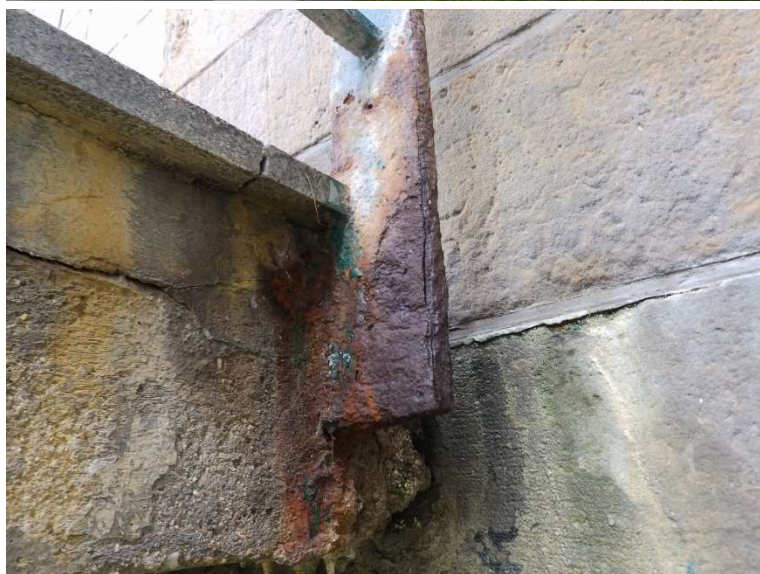
Silná koroze ocelového sloupku zábradlí.

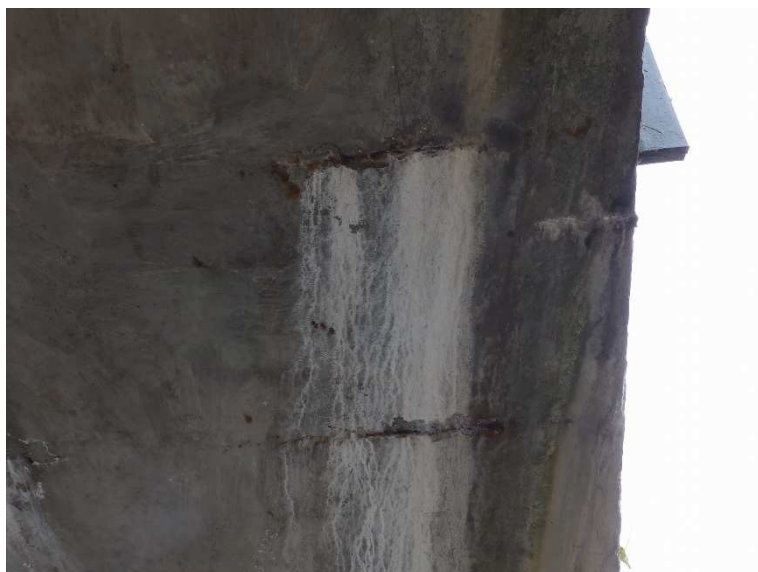
Průsaky s inkrustací na spodním líci.

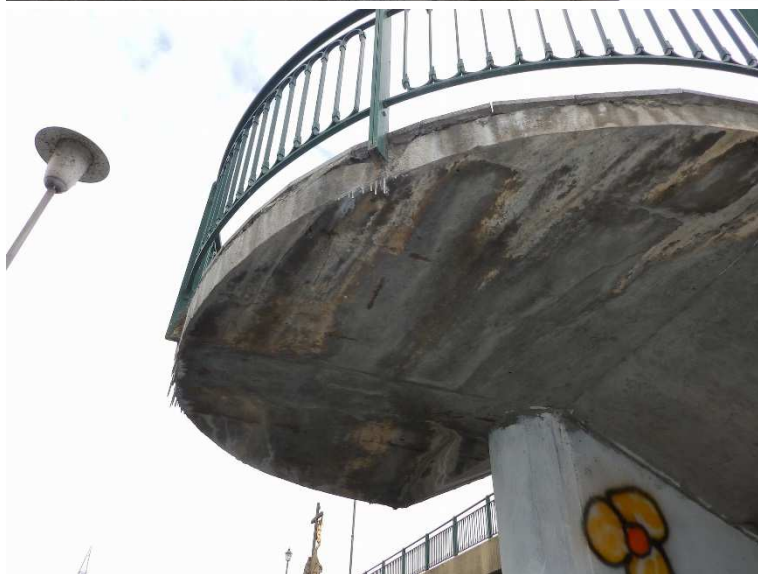
Silné zatékání přes okraj na spodní líc schodiště.

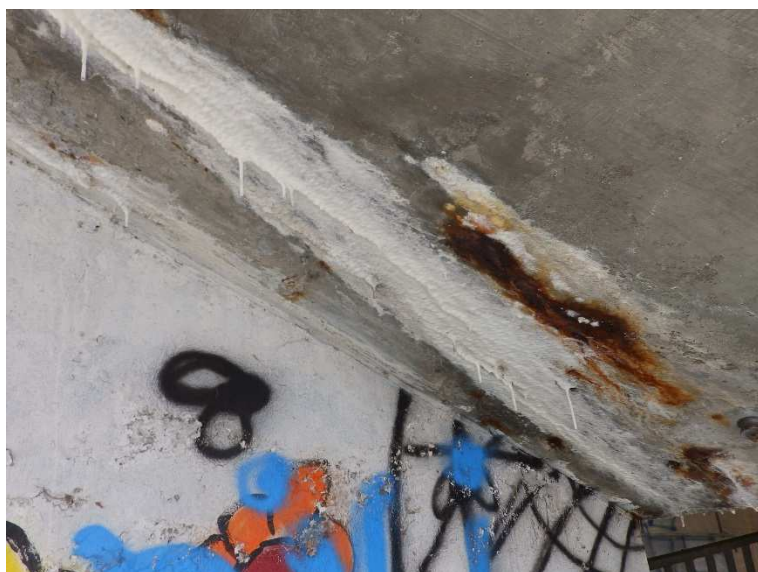
Průsaky s inkrustací na spodním líci.

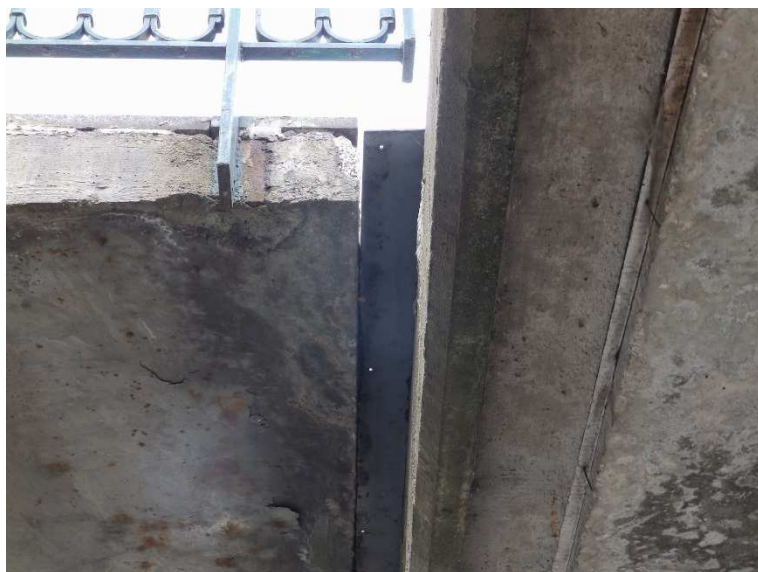
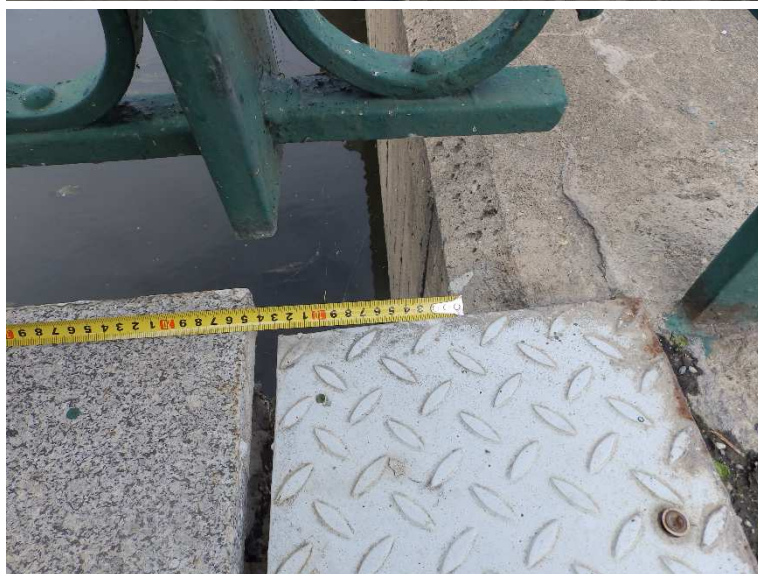
Spára v místě styku mostní konstrukce a konstrukce povodního schodiště.

Dtto.

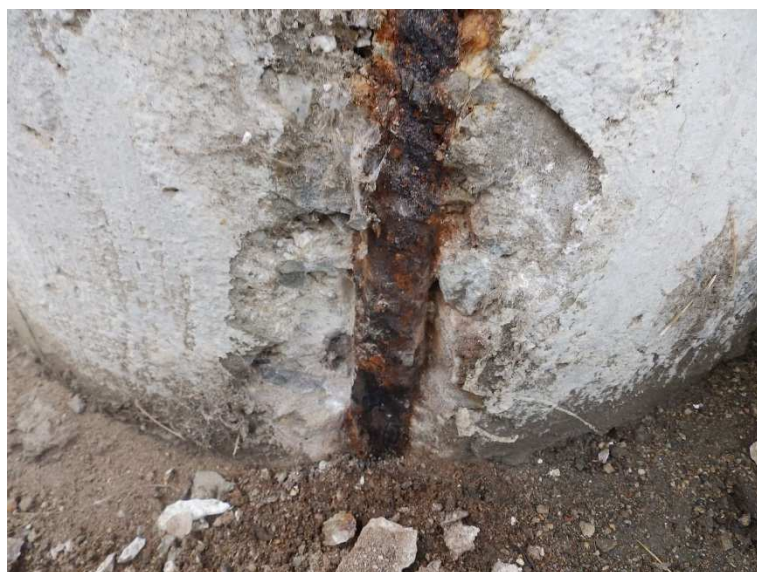
Zkušební místo OV 1

| Zk. místo | Popis zkoušené části konstrukce; poškození | Zjištěný stav | Odhad oslabení průřez. plochy [%] |
|---|---|---|---|
| OV 1 | Schodiště na pravé straně - schodišťová čelní stěna v dolní části (u země) | * svislá výztuž žebírková, $\phi 25\text{mm}$<br>* koroze<br>* krycí vrstva 4 mm | 10% |

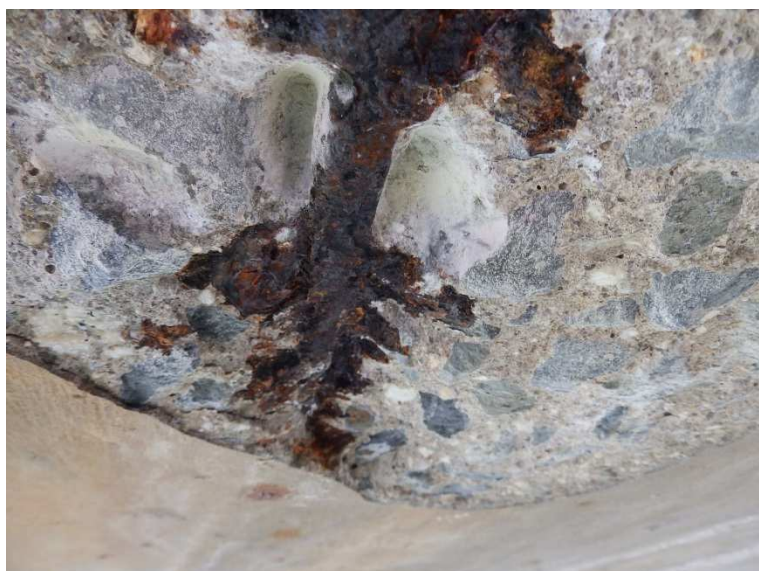
Zkušební místo OV 3

| Zk. místo | Popis zkoušené části konstrukce; poškození | Zjištěný stav | Odhad oslabení průřez. plochy [%] |
|---|---|---|---|
| OV 3 | Schodiště na pravé straně - spodní líc podesty | * podélná výztuž žebírková, $\phi 12\text{mm}$<br>- koroze<br>- krycí vrstva 14 mm | 15% |

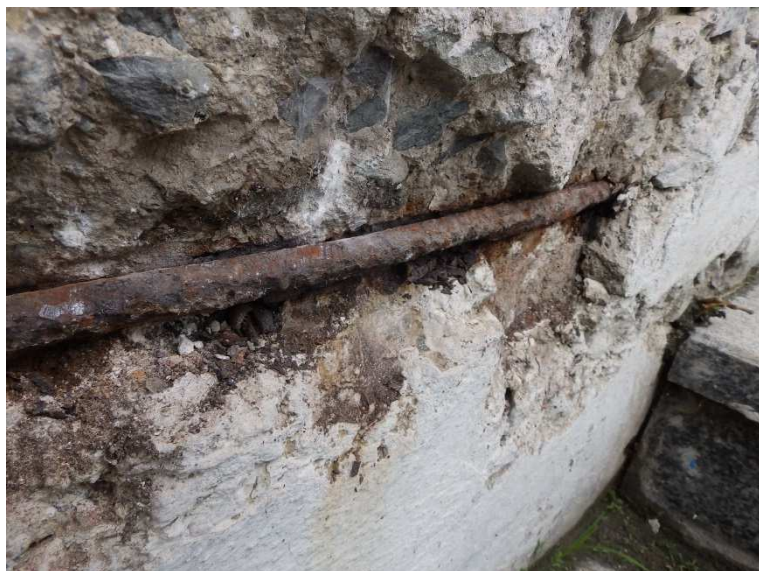
Zkušební místo OV 4

| Zk. místo | Popis zkoušené části konstrukce; poškození | Zjištěný stav | Odhad oslabení průřez. plochy [%] |
|---|---|---|---|
| OV 4 | Schodiště na pravé straně - schodišťová stěna nad 2 ramenem | * vodorovná výztuž žebírková, $\phi 10\text{mm}$<br>* koroze<br>* krycí vrstva 30 mm | 5% |

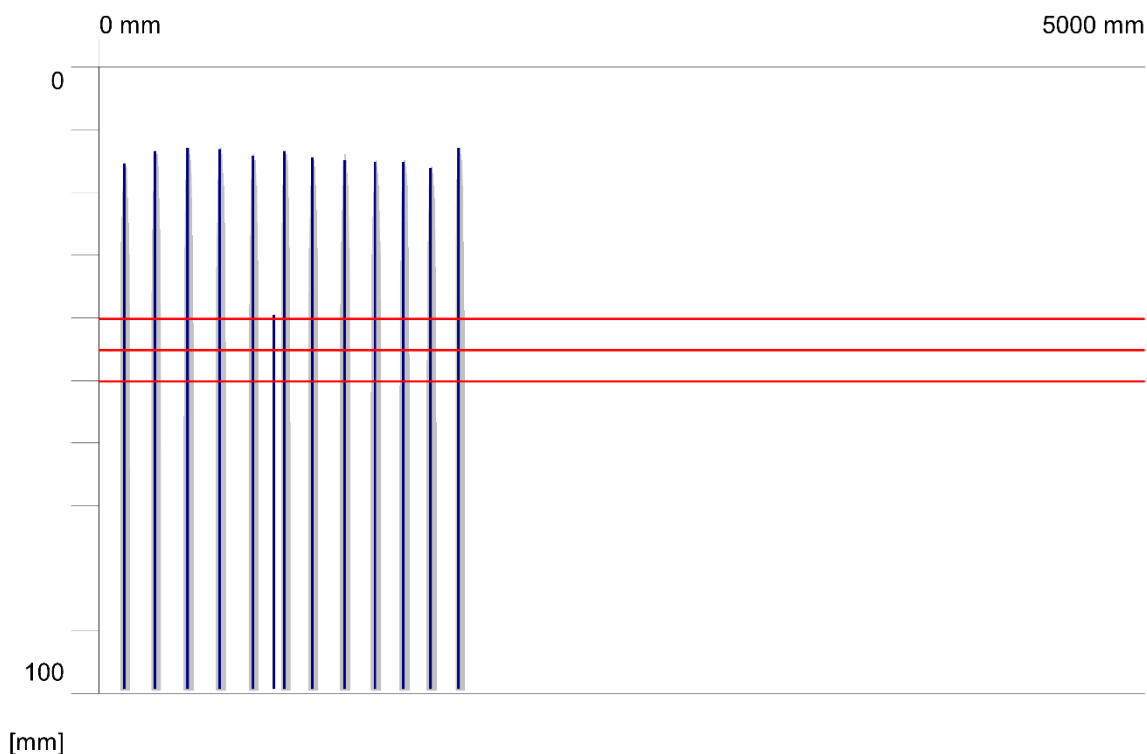
Schodiště na levé straně mostu - příčná výztuž, spodní líc podesty.
