| Akce: | OPRAVA ROOSEVELTOVA MOSTU | | | Datum | Stupeň |
| Příloha: | DIAGNOSTICKÝ PRŮZKUM | | | Souprava | Č. přílohy |

# **DIAGNOSTICKÝ PRŮZKUM**

V září 2017 byl pracovníky firmy Pontex spol. s r.o. proveden diagnostický průzkum vybraných částí Rooseveltova mostu v Plzni. Průzkum byl zpracováván pro potřeby projektové dokumentace Oprava Rooseveltova mostu a je jeho součástí.

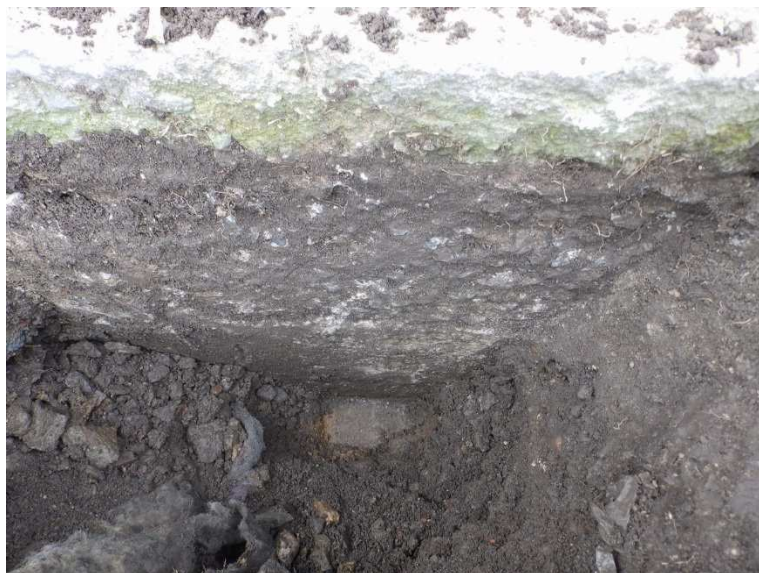
Pohled do kopané sondy. V dolní části je viditelný podkladní beton.
