TECHNICKÁ ZPRÁVA

Stavebně-technický průzkum

Název stavby	Oblasťní muzeum v Děčíně – oprava okapů na budově muzea, oprava fasády a nátěry		
Projekční stupeň	DSP		
Místo stavby	Čsl. mládeže 1/31, 405 02 Děčín		
Investor	Ústecký kraj, Velká Hradební 3118/48, 400 01 Ústí nad Labem		
Zhotovitel	ateliér AVN s.r.o., Masarykova 106/129, 400 01 Ústí nad Labem, tel./fax.: 737 290 235, 475 601 888, e-mail: info@atelier-avn.eu		
Zakázkové číslo	ZČ 2210-18/N	Datum	03. 2018
Zodp. projektant	Ing.arch. Vladimír Novák, aut. architekt ČKA		
Vypracoval	Tereza Kubišťová

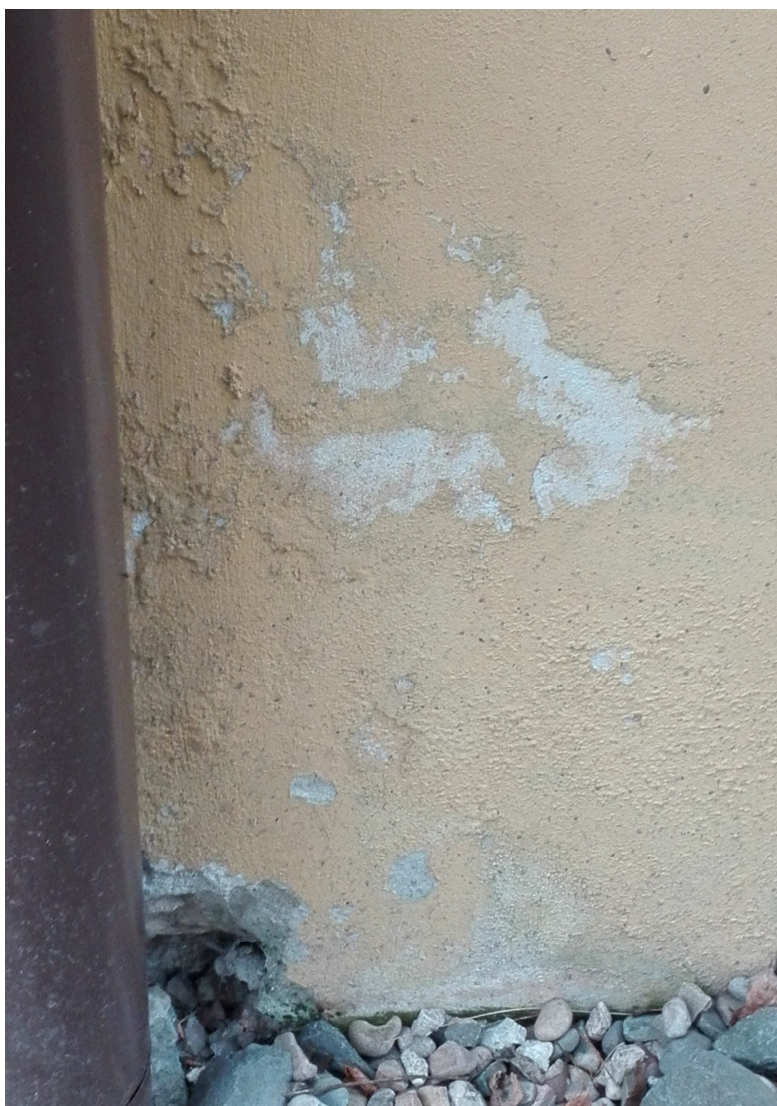
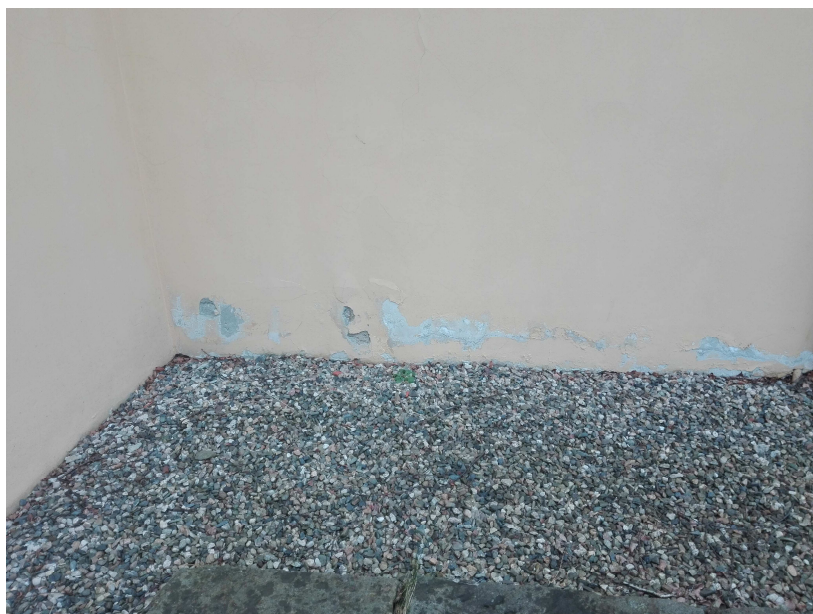
6.1. 1. Poničení fasády spodní vlínající vlhkostí od základové spáry. Objekt není odizolován. Objekt nemá vodorovnou ani svislou hydroizolaci proti zemní vlhkosti.

- Výskyt po celém obvodu objektu do výšky 0,5 až 1,2 m

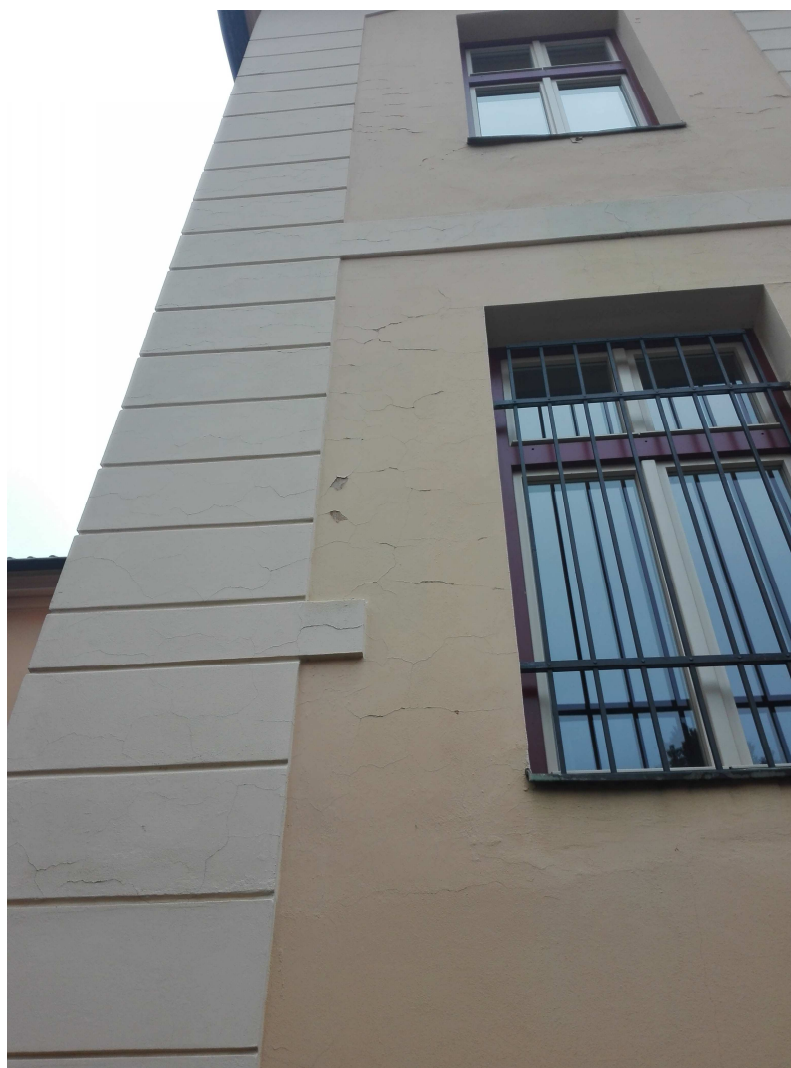
6.1. 2. Degradace fasády z důvodu použití nevhodných materiálů, nebo nedodržením technologických postupů – výskyt v jednom rozsáhlém místě.

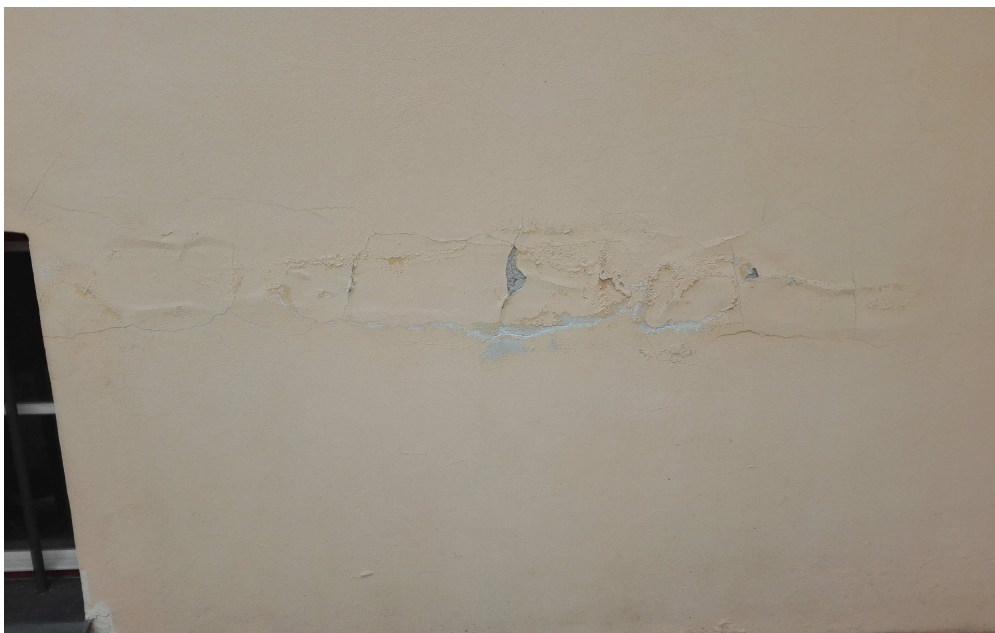
6.1. 3. Degradace fasády vnitřní provozní vlhkostí – výskyt v jednom místě menšího rozsahu.

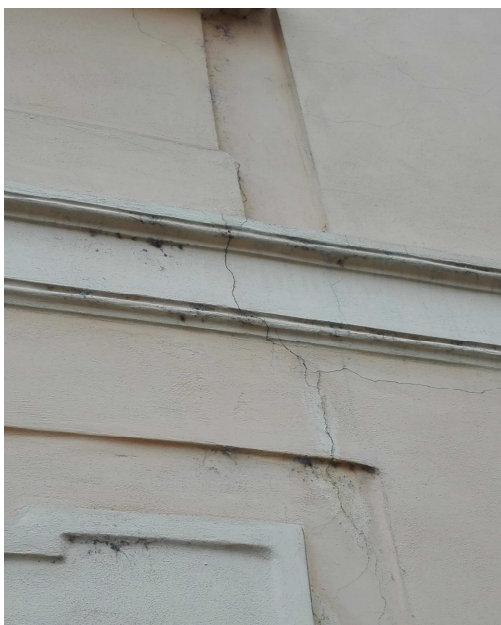
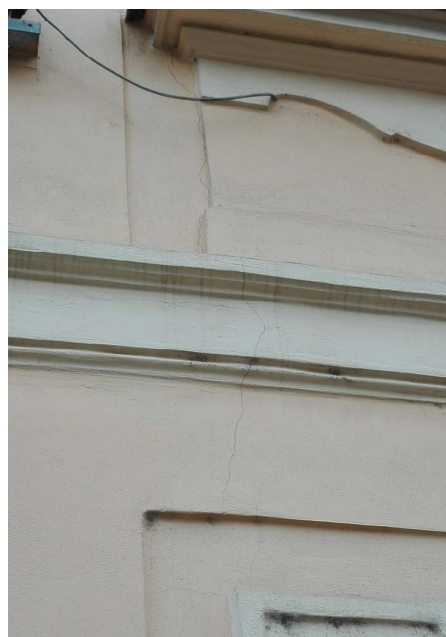
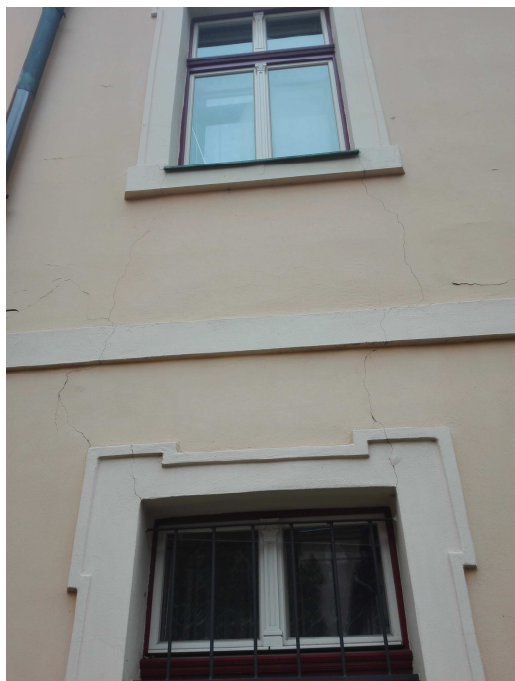
6.1. 4. Praskliny na fasádě – způsobené stářím objektu – výskyt rozsáhlý cca na 50 % celkové plochy fasády. Různé velikosti a šířky od vlasových do 1 mm. Vnitřní praskliny nebyly zjištěny z čehož vyplývá předpoklad, že se jedná pouze o vypraskání vrstvy vlastní omítky nikoliv stěn.

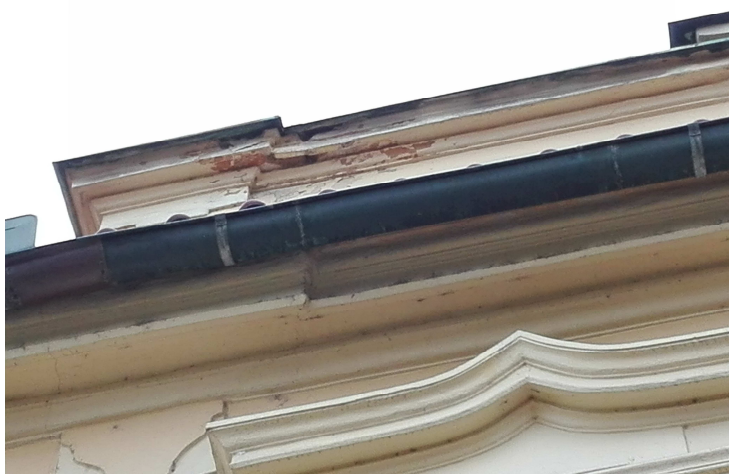
6.2. 2. – Závady stářím prohnilé. Jedná se především o podokapní žlaby.

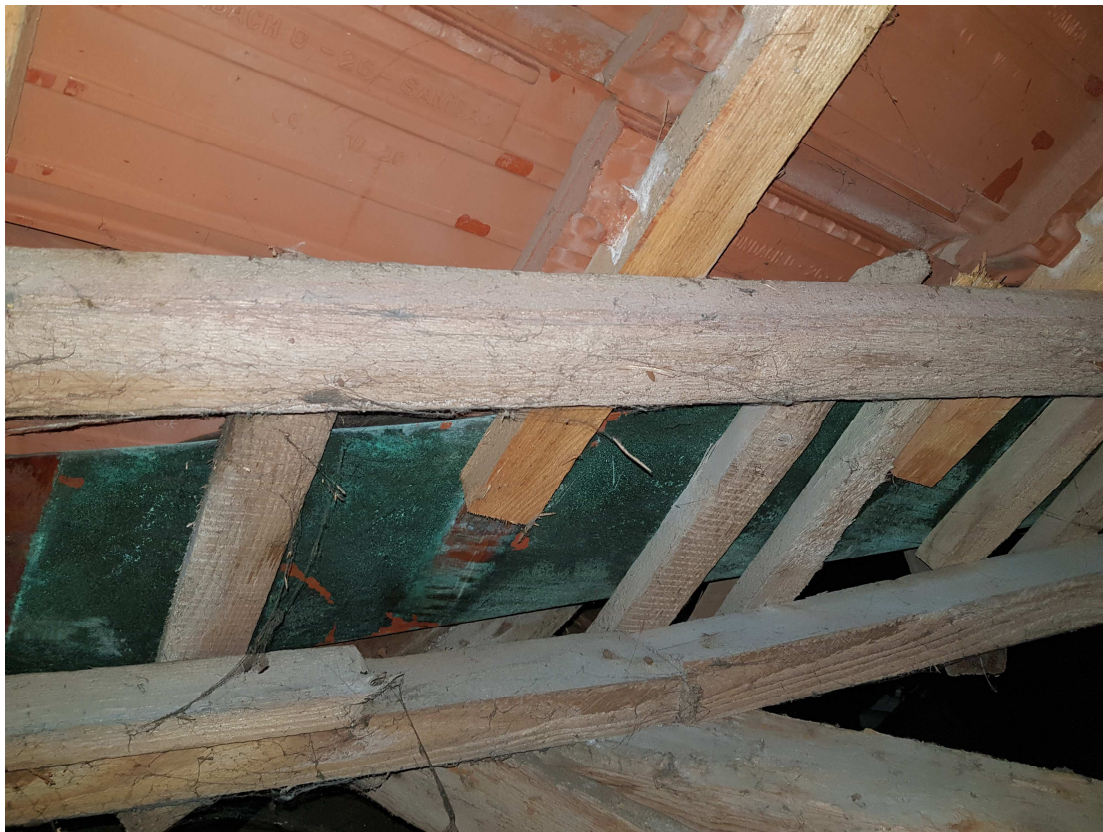
6.2. 3. – Závady způsobené původním nekvalitní prací, špatně řešenými detaily. Jedná se o úžlabí střechy, kde dochází k podtékání díky špatnému a krátkému zakončení oplechování pod keramickou krytinou.

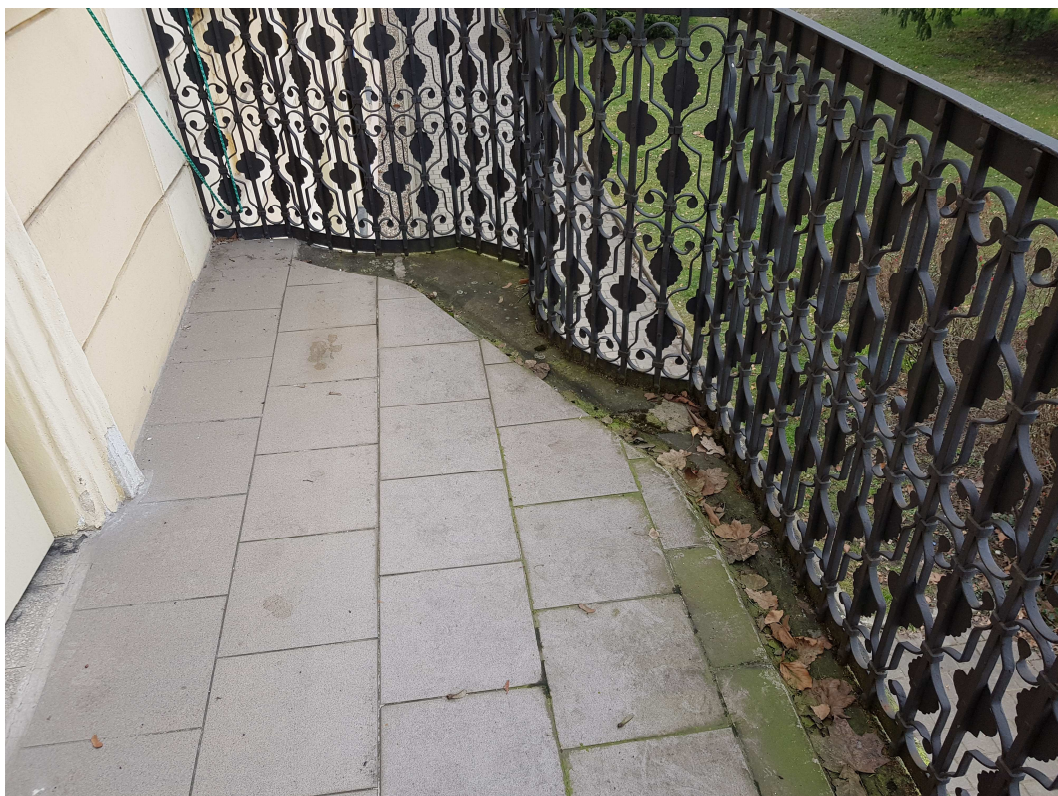
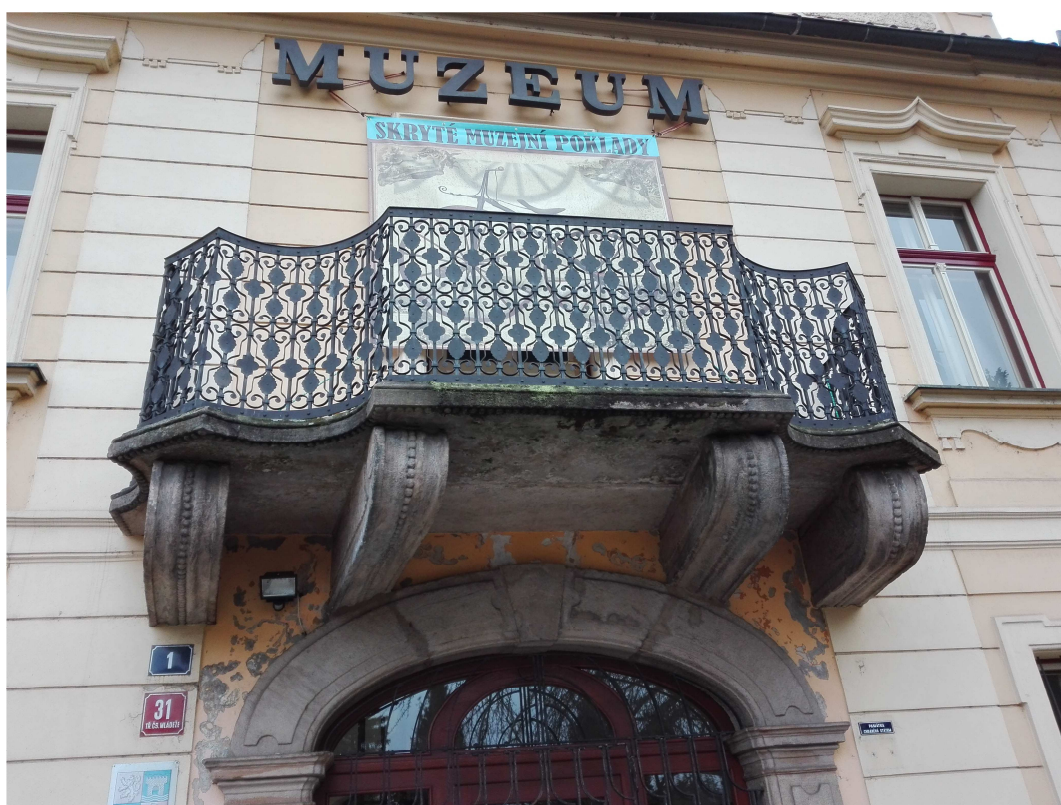
Stávající konstrukce balkonu je provedená z pískovcových kvádrů a desek. Konstrukce není nijak ochráněná proti venkovní srážkové vodě a je z tohoto důvodu vlhká a dochází k narušení. Nově provedená keramická dlažba této degradaci nezabránila, neboť není vyřešeno odvodnění plochy.
