CELKOVÁ SITUACE ZÁMKU NOVÝ HRAD V JIMLÍNĚ

Projektový atelier Ing. arch. Jarkovský Tel. : +420 602 426 053 Oboje 2289, 412 01 Litoměřice E-mail : jir@arch-jarkovsky.cz</div>	
D.1.1.	Ing. arch. JIŘÍ JARKOVSKÝ	Ing. arch. JIŘÍ JARKOVSKÝ	Ing. arch. JIŘÍ JARKOVSKÝ		
KRAJ:	ÚSTECKÝ	OBEC:	JIMLÍN		
INVESTOR:	ÚSTECKÝ KRAJ-KRAJSKÝ ÚŘAD, VELKÁ HRADEBNÍ 3118/48, 400 02 ÚSTÍ N/ L				
AKCE :	DOKUMENTACE PRO STAVEBNÍ ŘÍZENÍ			FORMÁT	4 x A4
Zámek Nový Hrad Jimlín – restaurování a oprava ostění dveří a finální úpravy omítek V a J křídla, výměna oken v arkádové chodbě				MĚŘÍTKO	1: 75
				DATUM	01/2017
				ÚČEL	DSP
				ČÍS.ZAK.	1816/PA
OBSAH :	1.NP – STÁVAJÍCÍ STAV část: SCHODIŠTĚ A CHODBA PŘED KAPLÍ			Č.VÝKR.	PARÉ Č.
				01

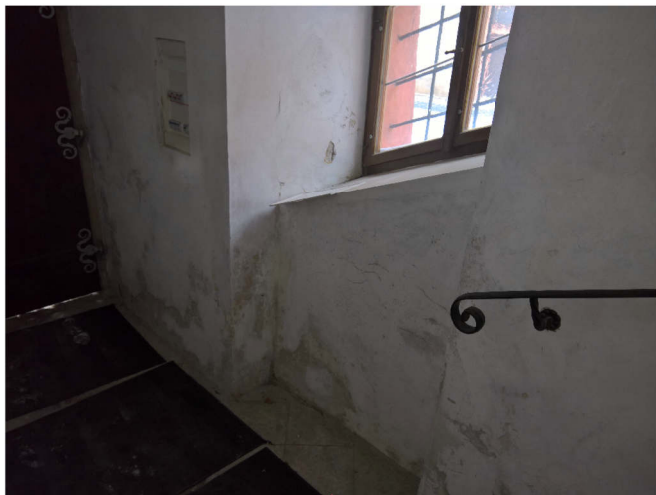
ZAVLHČENÉ ZDIVO DO VÝŠKY CCA 2m VE SPONĚ ČÁSTI AŽ KE DRUHÉMU OKENNÍMU OSTĚNÍ – T.J. CCA DO POLOVINY SCHODIŠTĚ

- odsolovací omítka, zednická oprava: degradovaná omítka se mechanicky odstraní 0,4 m nad viditelné poškození, zdvo očistí a zbaví mikroorganismů a solných výkvětů, na nejvíce poškozené plochy se aplikuje odsolovací omítka, cyklus mechan. odstranění a znovu nanášení odsolovací omítky se bude opakovat 4x po 10 - 14 dnech,
- nová omítka hladká vápenná, zednická oprava: spáry odsoleného zdiva se prošíránou do hl 20mm, zdivo se zbaví povrch. nečistot a opatří nátěrem vápen.pačoků, nová vápen.omítka se bude nanášet v několika tenkých vrstvách přímo na kamen.zdivo bez použití novodobých podkladních prostředků!
Pro scelení povrchu nových a stávajících ploch omítek je možné rozhraní přetřít řídkým vápen.pačkem nebo vápen. vodou.

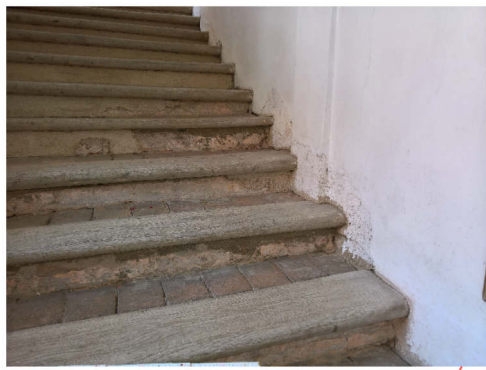
DŘEVĚNÉ STUPNICE KOMBINOVANÉ S CHILAMI NA PLOCHO – PODSTUPNICE VYSRAVENÉ HRUBOU OMÍTKOU NEZACHŮSTĚNÉ – STEJNĚ NAVAZUJÍCÍ OMÍTKA NA STĚNÁCH V BOČÍCH, NA ČÁSTI PODSTUPNIC JE ZACHOVALA PŮVODNÍ OMÍTKA

- Na podstupnicích schodišťových stupňů se očistí dochované části s původní omítkou a doplní se plochy s opadanou omítkou stejným způsobem jako na stěnách (26 ks podstupnic - plocha 0,1x1,81m)

- Masivní dřevěné stupnice - provede se očištění a náter tvrdým voskovým olejem pro vysoké zatížení a odolný proti otlapání (26 ks)
- V celé místnosti schodiště se provede výmalba s nově provedeným soklem dle restaurátor. průzkumu - viz popis výše (cca 75m²)

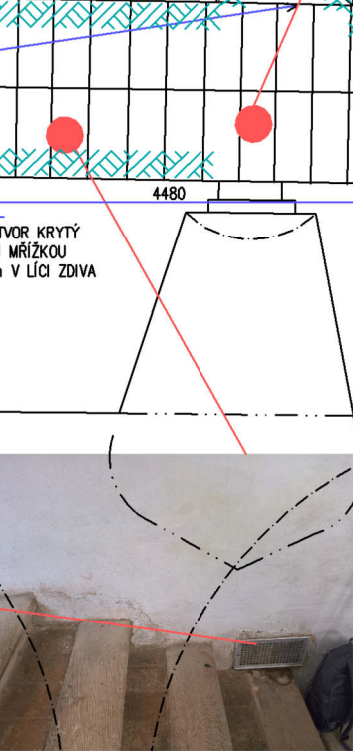
VĚTRACÍ OTVOR KRYTÝ HLINÍKOVOU MRÍŽKOU 300x150mm V LÍČI ZDIVA

VYROBIT KOVÁŘSKÝ MRÍŽKU - RÁM PÁSOVINA 15mm DVOUTŘÍ S VÝPLNÍ KOVOVOU TRANKOU S HLADKOU VÁZBOU - OKAMEM, PRŮMĚR GRÁTU 16mm MRÍŽKU OSADIT CCA 50mm ZA LÍČ NA TRNÝ - PŘED VÝROBU PŘESNĚ ZMĚŘIT VNITŘNÍ ROZMĚRY VĚTRACÍHO OTVORU

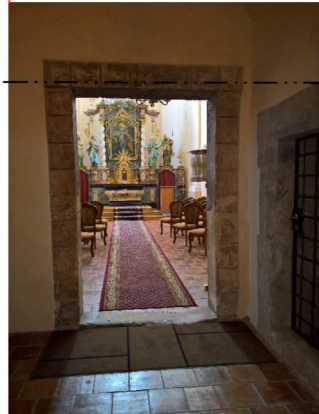
KAMENNÉ OSTĚNÍ KAMINOVÝCH DVÍŘEK - POVRCHOVÉ POŠKOZENÍ NUTNĚ RESTAUROVÁNÍ

KAMENNÉ OSTĚNÍ KAMINOVÝCH DVÍŘEK BUDE RESTAURÁTOŘSKY OPRAVENO A PROVĚDĚNA POVRCHOVÁ ÚPRAVA DLE RESTAURÁTOŘSKÉHO ZÁMĚRU OSADÍ SE NOVĚ VYROBENÁ DVÍŘKA - OZN.1
